Nussöl und neue Nachrichten aus der Grabenöle in Lüterswil

Die Grabenöle in Lüterswil blickt auf eine mehr als 400-jährige Geschichte zurück. Trotz teilweise widriger Umstände blieb die Öleinrichtung bis heute am idyllischen Standort erhalten. Seit ihrer Restaurierung 1986–1988 ist sie wieder regelmässig in Betrieb und stellt feinstes Nussöl her. Bevor der ausführende Holzfachmann die Anlage im Winter 2019/2020 ein weiteres Mal instand stellte, machte er sich grundsätzliche Überlegungen.

Lüterswil-Gächliwil, Grabenöle, Grabenöliweg 1

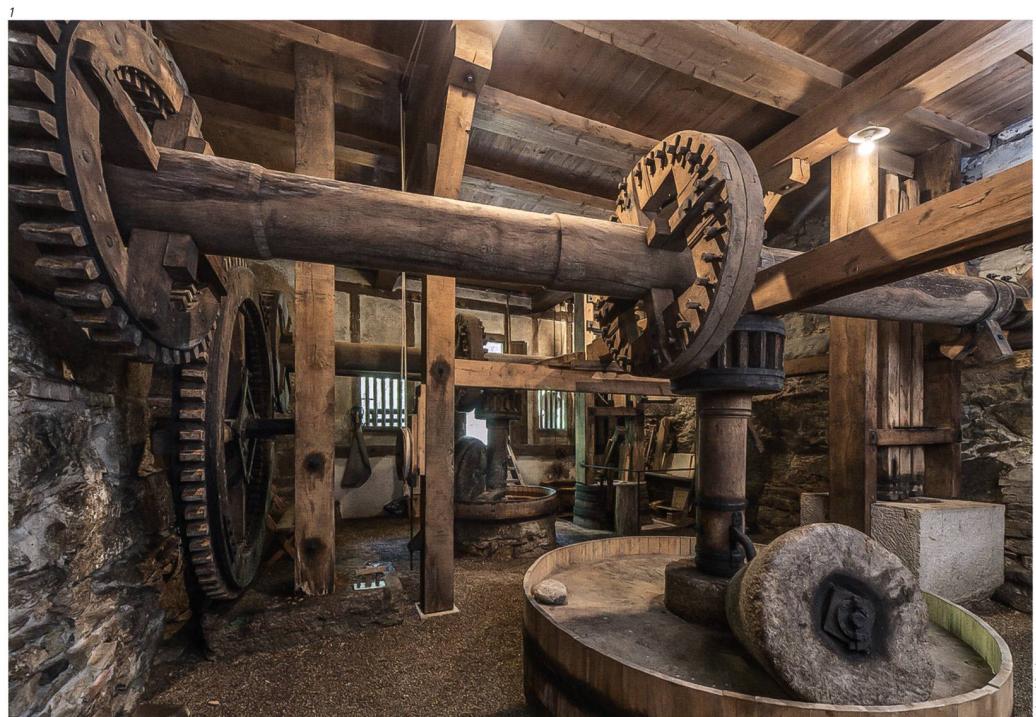
Abb. 1
Lüterswil-Gächliwil, Grabenöle, Grabenöliweg 1. Blick in den Ölraum in einer Aufnahme von 2017. Im Hintergrund in der Bildmitte der 2019/2020 restaurierte Wellbaum mit Korbrad.

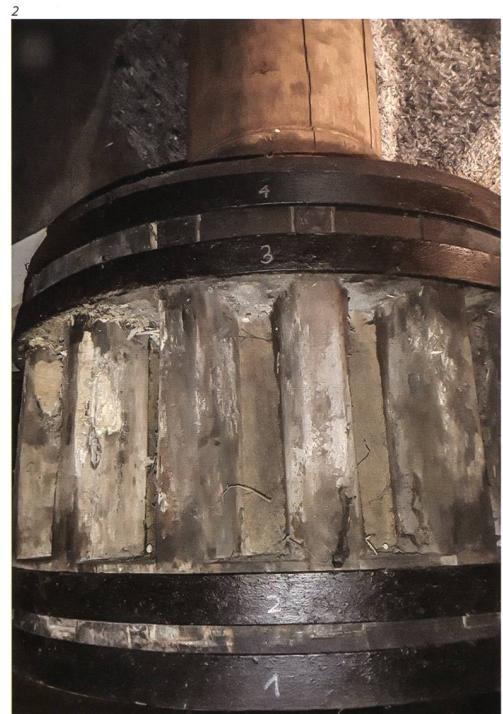
Am Wellbaum des Kollergangs wird der grosse, 600 kg schwere Mühlstein auf einem Steinbett im Kreis gedreht. Angetrieben durch Wasserkraft, zerquetscht er die getrockneten Nuskerne. Die Führung im Stein war nicht mehr vorhanden, der schmiedeeiserne Führungsdorn im Holz lose und die Stege durch den jahrelangen Gebrauch stark abgenutzt (Abb. 2, 3).

Abb. 2
Korbrad am Wellbaum des Kollerganges. Die Stege sind durch Abnutzung und Zerfall geschädigt.

Um an das Auflager des Wellbaums zu kommen, war es nötig, den schweren Mühlstein zu demonstrieren. Mithilfe eines Eisenträgers und einer darin laufenden Laufkatze hoben wir den Stein an und konnten ihn sicher verschieben (Abb. 9). Danach konnten wir den Wellbaum demontieren, die Eisenreifen lösen, die Stege ersetzen und anschliessend die Eisenreifen wieder warm aufziehen. Die Stege haben wir aus Rotbuche gefertigt. Die Fachliteratur gibt eigentlich Weissbuche vor, weil dieses Holz bei gleichen physikalischen Eigenschaften weniger anfällig auf Pilzbefall ist. Bei der Restaurierung 1986–1988 wurde aber Rotbuche verwendet, vielleicht aufgrund der damals noch existierenden Originalsubstanz. Den Schlitten, der hinter dem Stein läuft und das Mahlgut unter die Bahn des Steins befördert, mussten wir aus neuem Eichenholz fertigen (Abb. 7, 10–12).

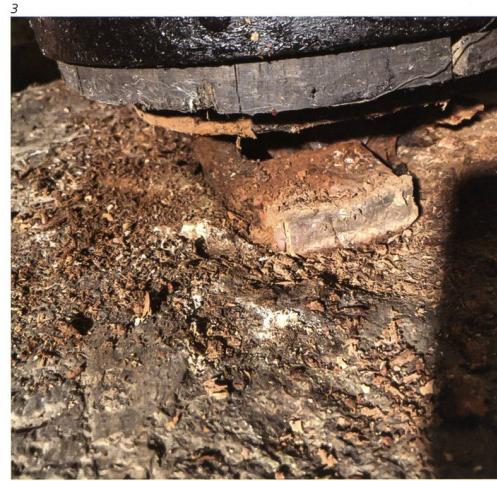
Abb. 3
Das Lager im Stein des Wellbaums erfüllt seine Funktion nicht mehr.

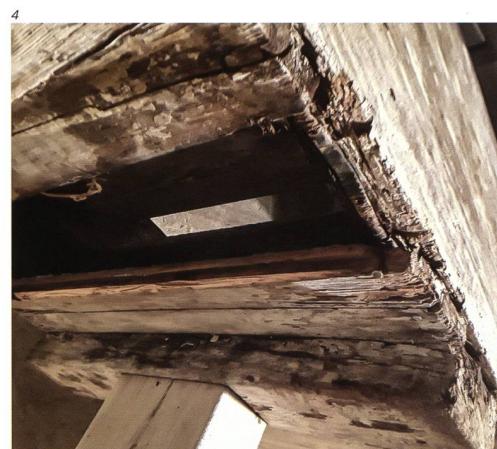
Das aktuelle Wasserrad, ein mächtiges oberschlächiges, also durch Wasser von oben angetriebenes Rad aus Holz, ist bereits das zweite. Nach 18 Jahren musste das erste ersetzt werden. Am besten für ein Wasserrad wäre es, wenn es ständig im Wasser steht. Weil dies aber durch den alternierenden Betrieb und aufgrund der Wasserzufuhr nicht möglich ist, ist das Holzrad besonders der Zerstörung durch Fäulnis ausgesetzt. Zudem wurden beim Bau des zweiten Rades Gummidichtungen eingebaut, was sich zusätzlich negativ auswirkte. Der sichere Betrieb war auch hier nicht mehr gewährleistet (Abb. 4).

Abb. 4
Durch Fäulnis geschädigtes Wasserrad aus dem Jahre 2005.

rend der ganzen Zeit im Wasser steht – zu erreichen? Die Entscheidung fiel zugunsten der Reparatur aus. Da die Auflagepunkte der seitlichen Wangen auf den Speichen verfault waren, haben wir hier Reparaturstücke aus Eiche eingebaut. Die alten Bodenbretter des Rades haben wir demontiert, eine Nut in die Wangen eingefräst und damit das verfaulte Holz weggearbeitet. In diese Nut haben wir dann neue Kiefernholzbretter montiert und somit die Schaufelkammern wieder geschlossen, den Wasserverlust verkleinert und wieder mehr Kraft auf die Anlage gebracht (Abb. 13).

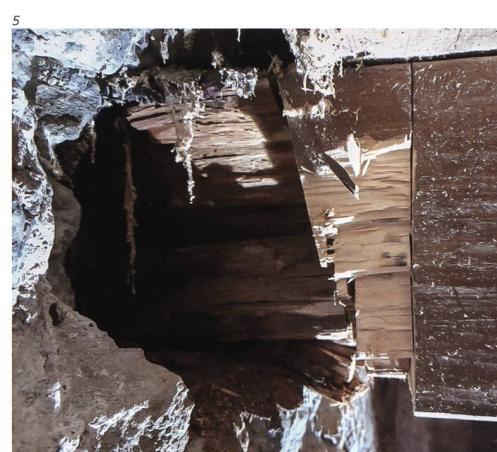
Abb. 5
Die Balkenköpfe der Unterzüge im Mauerwerk.

Die grossen Unterzüge aus Tannenholz (Breite 32 cm, Höhe 26 cm), welche die Deckenbalkenlage über dem Ölraum tragen, wurden bei der Wiederherstellung der Anlage in den 1980er Jahren nach damaligem Stand der Technik in die Wand eingemauert. Um die neuen Balken vor Feuchtigkeit zu schützen, umwickelte man sie mit Bitumenfolie, und die Balkenköpfe wurden mit Zementmörtel in die Wand gesetzt. Leider hat das nicht funktioniert. Die Auflager waren verfault und von Ameisen zerfressen. Sie mussten sofort behelfsmässig abgestützt werden (Abb. 5–6).

So entschieden wir uns gemeinsam mit dem Vorstand, die Unterzüge auf zwei neue eichene Pfosten zu stellen. Die Formensprache des Holzes und der Verbindungsmittel sollten sich am mittlerweile auch schon historischen Bestand von 1988 orientieren. Diese ist vom Wesen her eher unpassend zur Formensprache der Anlage, aber sie war schon bestehend. Dieser Lösungsvorschlag setzte sich gegenüber kreativeren während einer Zoom-Sitzung des Vorstandes durch.

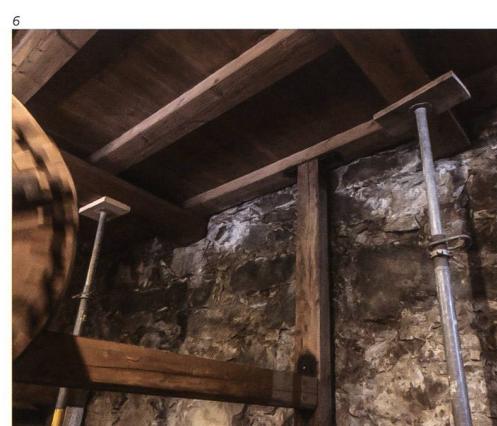
Abb. 6
Notabstützung des Tragwerks.

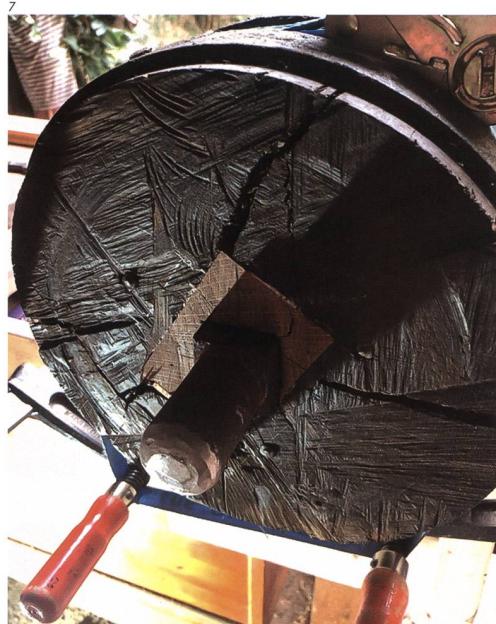
Abb. 7
Der schmiedeeiserne
Führungsrand des Wellbaums
neu befestigt.

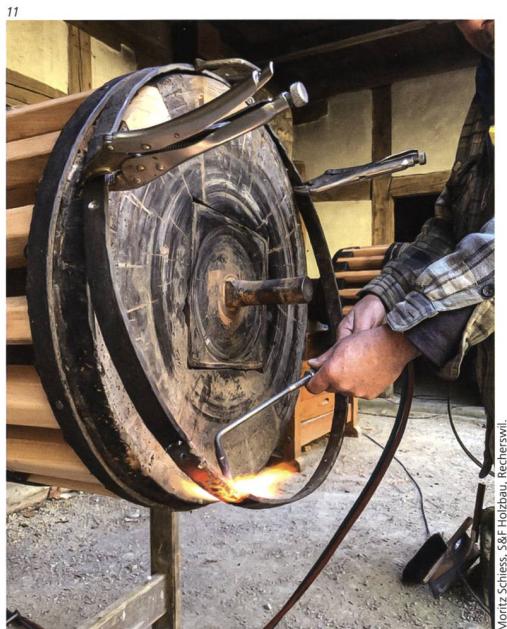
Abb. 11
Die Eisenreifen werden warm auf das Korbrad aufgezogen.

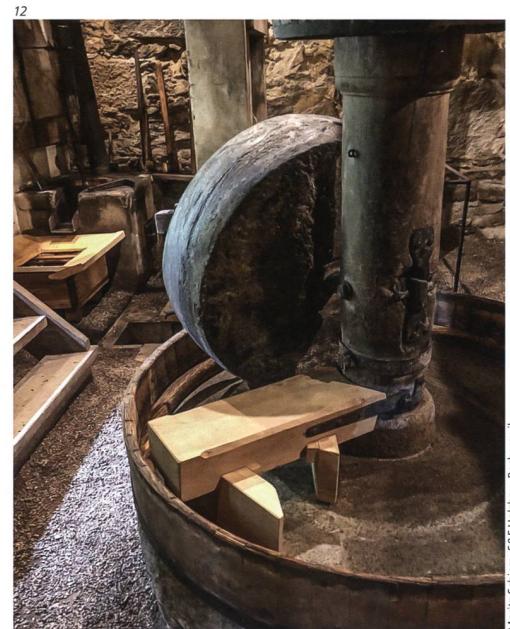
Abb. 12
Der aus Eichenholz neu gefertigte Schlitten.

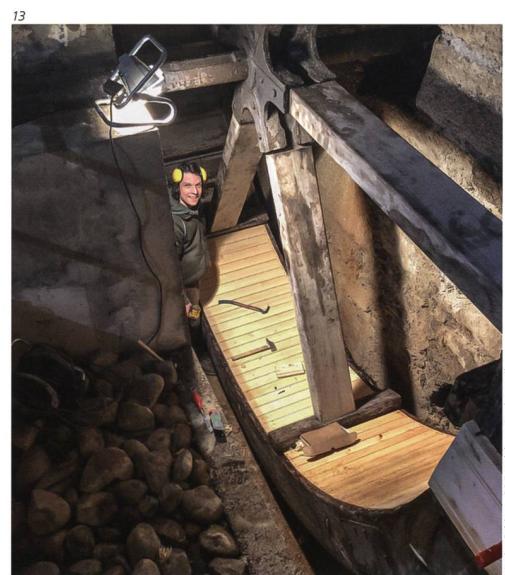
Abb. 13
Einbau des neuen Bodens in das Wasserrad. Die schöne Arbeit macht Mitarbeiter froh.

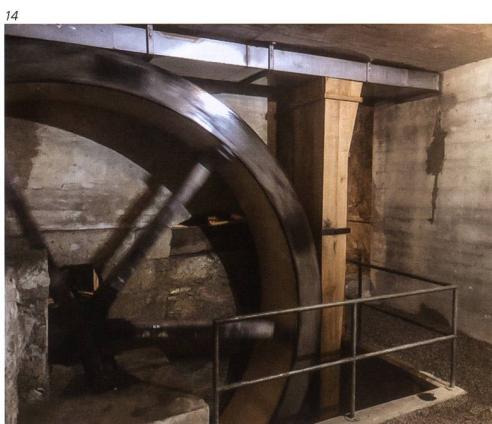
*Abb. 14
Der neugefertigte Sturzkanal mit Eisenbändern.*

Wenn die Anlage angehalten wird, fällt das Wasser durch einen Schacht vor dem Wasserrad. Diesen Sturzschacht mussten wir mit 40 mm dicken Eichenholzbrettern komplett ersetzen (Abb. 14). Holzteile, die alternierend dem Schwinden und Quellen ausgesetzt sind, verformen sich massiv – kein Nagel und keine Schraube vermögen sie zusammenzuhalten. Sie brechen unter der grossen Kraft der Verformung. Deshalb liessen wir vom Kunstsenschlosser Ei-

senbänder schmieden. Die eisernen Bolzen, die sie zusammenhalten, brachen jedoch beim ersten Kontakt des Holzschafts mit Wasser, und sie mussten erneut angebracht werden.

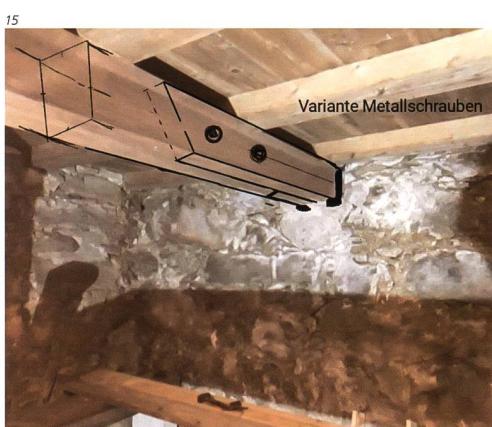
*Abb. 15
Variantenstudie zur Reparatur der Unterzüge.*

Die errechnete Last von 3,2 Tonnen, welche die Unterzüge an den Wandaufplatten aufnehmen sollten und nun nicht mehr konnten, musste neu abgefangen werden. Leider war keine Dokumentation mehr vorhanden, die den historischen Bestand belegt hätte. Einzig ein dendrochronologisches Gutachten von 1988 existierte, das die Bestandskonstruktion (den Schiebeboden) in das frühe 17. Jahrhundert einordnete. Wie aber die Unterzugsbalken ursprünglich in die Wand eingelassen waren, liess sich mit den vorhandenen Archivmaterialien nicht bestimmen. Eine Reparatur der bestehenden Balken mit Holzverbindungen war statisch nicht machbar (Abb. 15).

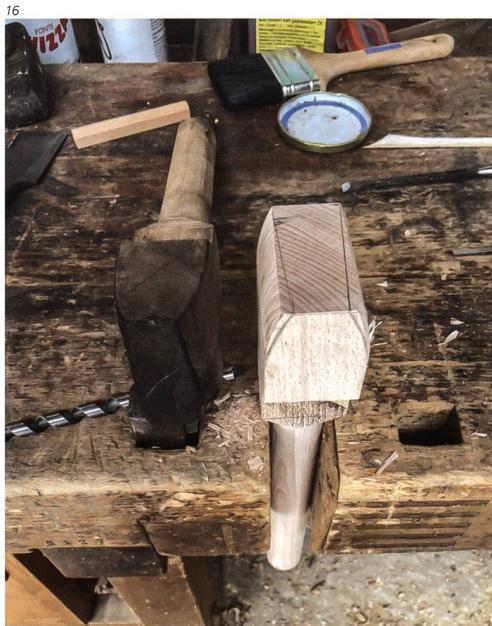
*Abb. 16
Das Einpassen der neuen Zähne von Hand.*

Zum Herstellen der Zähne braucht es die richtige Holzart mit dem richtigen Trocknungsgrad. Dann sind verschiedene Schritte notwendig, von der Bearbeitung mit der Kreissäge, um den Rohling herzustellen, über die Bearbeitung mit der Kehlmaschine, um die Zahnbrust zu formen, bis hin zur Bearbeitung durch den Drechsler, um die Aufnahme in das Kronenrad herzustellen. Und am Schluss das Einpassen mit Handwerkzeugen und Feingefühl für Besonderheiten, da die reale Einbausituation von den Berechnungen und Plänen natürlich abweicht (Abb. 16,17).

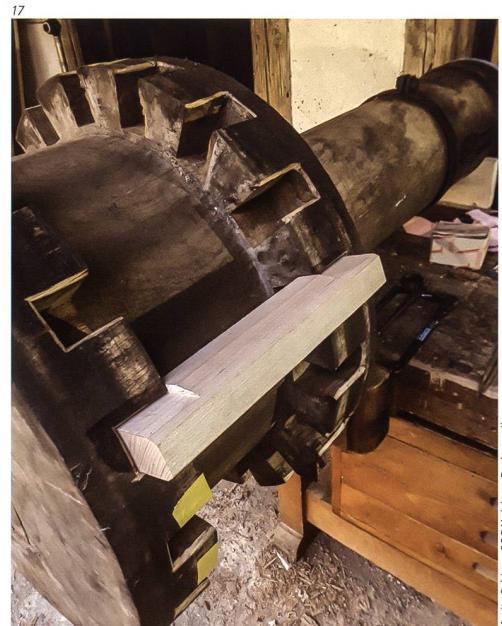
*Abb. 17
Das Einpassen der neuen Stege aus Buchenholz.*

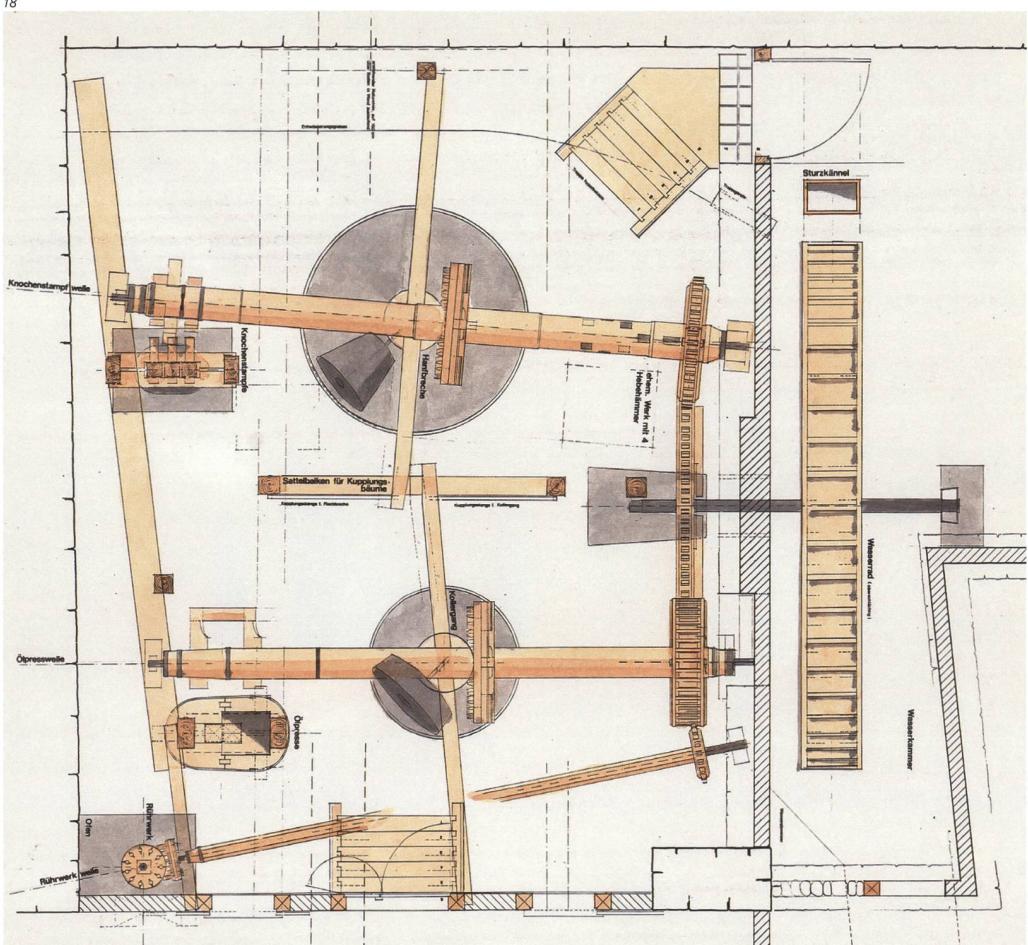
Abb. 18
Grundrissplan der Ölmühle.
Zeichnung Willy Arn AG, 1986.

Die gesamte Mechanik der Anlage besteht aus verschiedenen Zahnrädern aus Holz, welche die Kraft des Wasserrades über hölzerne oder schmiedeeiserne Wellen an die übrige Anlage abgeben (Abb. 18). Da gibt es je nach Art der Kraftübertragung zum

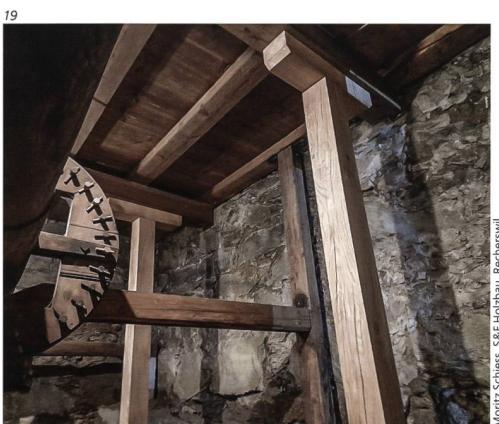
bestehenden Unterzug liegt, ist der Pfosten mit einem 30 mm hohen, aus dem Balken herausgearbeiteten Holzzapfen fixiert. Im betonierten Sockel wird er durch einen Eisenstab gehalten, der beim Aufstellen des neuen Pfostens in ein Loch im Balken geschoben wurde. Beim Schieben an die richtige Position auf dem Sockel fällt der Stab in ein vorher gebohrtes Loch und fixiert den Pfosten so gegen das seitliche Verschieben (Abb. 19).
