Artikel: Nussöl und neue Nachrichten aus der Grabenöle in Lüterswil

Nussöl und neue Nachrichten aus der Grabenöle in Lüterswil

MORITZ SCHIESS

Lüterswil-Gächliwil, Grabenöle, Grabenöliweg 1

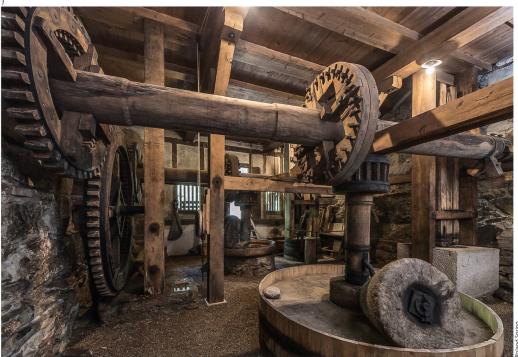
Abb. 1 Lüterswil-Gächliwil, Grabenöle, Grabenöliweg 1. Blick in den Öliraum in einer Aufnahme von 2017. Im Hintergrund in der Bildmitte der 2019/2020 restaurierte Wellbaum mit Korbrad.

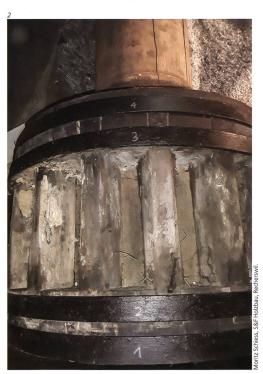
Am Wellbaum des Kollergangs wird der grosse, 600 kg schwere Mühlestein auf einem Steinbett im Kreis gedreht. Angetrieben durch Wasserkraft, zerquetscht er die getrockneten Nusskerne. Die Führung im Stein war nicht mehr vorhanden, der schmiedeeiserne Führungsdorn im Holz lose und die Stege durch den jahrelangen Gebrauch stark abgenutzt (Abb. 2, 3).

Das aktuelle Wasserrad, ein mächtiges oberschlächtiges, also durch Wasser von oben angetriebenes Rad aus Holz, ist bereits das zweite. Nach 18 Jahren musste das erste ersetzt werden. Am besten für ein Wasserrad wäre es, wenn es ständig im Wasser steht. Weil dies aber durch den alternierenden Betrieb und aufgrund der Wasserzufuhr nicht möglich ist, ist das Holzrad besonders der Zerstörung durch Fäulnis ausgesetzt. Zudem wurden beim Bau des zweiten Rades Gummidichtungen eingebaut, was sich zusätzlich negativ auswirkte. Der sichere Betrieb war auch hier nicht mehr gewährleistet (Abb. 4).

Abb. 2 Korbrad am Wellbaum des Kollerganges. Die Stege sind durch Abnutzung und Zerfall geschädigt.

Abb. 3
Das Lager im Stein des Wellbaums erfüllt seine Funktion
nicht mehr.

Abb. 4 Durch Fäulnis geschädigtes Wasserrad aus dem Jahre 2005.

Um an das Auflager des Wellbaums zu kommen, war es nötig, den schweren Mühlestein zu demontieren. Mithilfe eines Eisenträgers und einer darin laufenden Laufkatze hoben wir den Stein an und konnten ihn sicher verschieben (Abb. 9). Danach konnten wir den Wellbaum demontieren, die Eisenreifen lösen, die Stege ersetzen und anschliessend die Eisenreifen wieder warm aufziehen. Die Stege haben wir aus Rotbuche gefertigt. Die Fachliteratur gibt eigentlich Weissbuche vor, weil dieses Holz bei gleichen physikalischen Eigenschaften weniger anfällig auf Pilzbefall ist. Bei der Restaurierung 1986-1988 wurde aber Rotbuche verwendet, vielleicht aufgrund der damals noch existierenden Originalsubstanz. Den Schlitten, der hinter dem Stein läuft und das Mahlgut unter die Bahn des Steins befördert, mussten wir aus neuem Eichenholz fertigen (Abb. 7, 10-12).

Beim Wasserrad musste vom Vorstand eine Entscheidung getroffen werden. Dieses zweite Rad war erst 13 Jahre alt und nur noch knapp in einem betriebsfähigen Zustand. Sollte man es weiterlaufen lassen und das neue Wasserrad schon auf nächstes Jahr einplanen? Oder sollte man es zu reparieren versuchen, um so vielleicht doch noch die angestrebte Betriebsdauer von 18 Jahren – so lange sollte ein richtig konstruiertes Rad halten, wenn es während der ganzen Zeit im Wasser steht – zu erreichen? Die Entscheidung fiel zugunsten der Reparatur aus. Da die Auflagepunkte der seitlichen Wangen auf den Speichen verfault waren, haben wir hier Reparaturstücke aus Eiche eingebaut. Die alten Bodenbretter des Rades haben wir demontiert, eine Nut in die Wangen eingefräst und damit das verfaulte Holz weggearbeitet. In diese Nut haben wir dann neue Kiefernholzbretter montiert und somit die Schaufelkammern wieder geschlossen, den Wasserverlust verkleinert und wieder mehr Kraft auf die Anlage gebracht (Abb. 13).

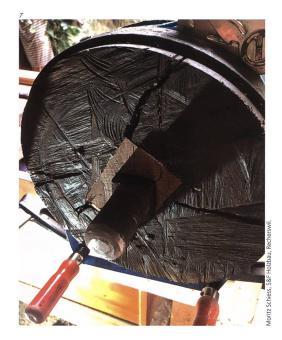
Abb. 5 Die Balkenköpfe der Unterzüge im Mauerwerk.

Abb. 6 Notabstützung des Tragwerks. Abb. 7 Der schmiedeeiserne Führungsdorn des Wellbaums neu befestigt.

Abb. 8 Vorzustandesdokumentation der Mechanik.

Abb.9 Versetzen des 600 Kilo schweren Mühlesteines aus Granit.

Abb. 10 Die neuen Stege des Korbrades am Wellbaum.

Die grossen Unterzüge aus Tannenholz (Breite 32 cm, Höhe 26 cm), welche die Deckenbalkenlage über dem Öliraum tragen, wurden bei der Wiederherstellung der Anlage in den 1980er Jahren nach damaligem Stand der Technik in die Wand eingemauert. Um die neuen Balken vor Feuchtigkeit zu schützen, umwickelte man sie mit Bitumenfolie, und die Balkenköpfe wurden mit Zementmörtel in die Wand gesetzt. Leider hat das nicht funktioniert. Die Auflager waren verfault und von Ameisen zerfressen. Sie mussten sofort behelfsmässig abgestützt werden (Abb. 5–6).

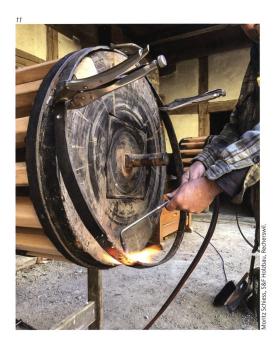
Abb. 11 Die Eisenreifen werden warm auf das Korbrad aufgezogen.

Abb. 12 Der aus Eichenholz neu gefertigte Schlitten.

Abb. 13 Einbau des neuen Bodens in das Wasserrad. Die schöne Arbeit macht Mitarbeiter froh.

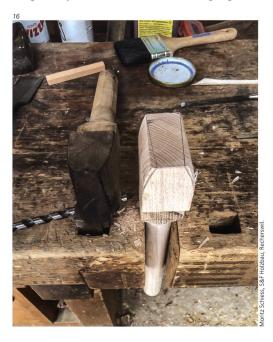
Abb. 14 Der neugefertigte Sturzkanal mit Eisenbändern.

Abb. 15 Variantenstudie zur Reparatur der Unterzüge.

Abb. 16 Das Einpassen der neuen Zähne von Hand.

Abb. 17 Das Einpassen der neuen Stege aus Buchenholz.

Die errechnete Last von 3,2 Tonnen, welche die Unterzüge an den Wandauflagern aufnehmen sollten und nun nicht mehr konnten, musste neu abgefangen werden. Leider war keine Dokumentation mehr vorhanden, die den historischen Bestand belegt hätte. Einzig ein dendrochronologisches Gutachten von 1988 existierte, das die Bestandskonstruktion (den Schiebeboden) in das frühe 17. Jahrhundert einordnete. Wie aber die Unterzugsbalken ursprünglich in die Wand eingelassen waren, liess sich mit den vorhandenen Archivmaterialien nicht bestimmen. Eine Reparatur der bestehenden Balken mit Holzverbindungen war statisch nicht machbar (Abb. 15).

Wenn die Anlage angehalten wird, fällt das Wasser durch einen Schacht vor dem Wasserrad. Diesen Sturzschacht mussten wir mit 40 mm dicken Eichenholzbrettern komplett ersetzen (Abb. 14). Holzteile, die alternierend dem Schwinden und Quellen ausgesetzt sind, verformen sich massiv – kein Nagel und keine Schraube vermögen sie zusammenzuhalten. Sie brechen unter der grossen Kraft der Verformung. Deshalb liessen wir vom Kunstschlosser Ei-

Zum Herstellen der Zähne braucht es die richtige Holzart mit dem richtigen Trocknungsgrad. Dann sind verschiedene Schritte notwendig, von der Bearbeitung mit der Kreissäge, um den Rohling herzustellen, über die Bearbeitung mit der Kehlmaschine, um die Zahnbrust zu formen, bis hin zur Bearbeitung durch den Drechsler, um die Aufnahme in das Kronenrad herzustellen. Und am Schluss das Einpassen mit Handwerkzeugen und Feingefühl für Besonderheiten, da die reale Einbausituation von den Berechnungen und Plänen natürlich abweicht (Abb. 16,17).

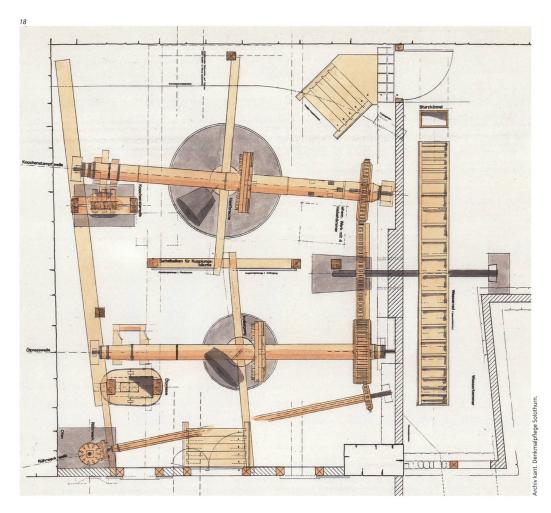
Abb. 18 Grundrissplan der Ölmühle. Zeichnung Willy Arn AG, 1986.

Abb. 19 Die neue Abstützung des Tragwerks.

So entschieden wir uns gemeinsam mit dem Vorstand, die Unterzüge auf zwei neue eichene Pfosten zu stellen. Die Formensprache des Holzes und der Verbindungsmittel sollten sich am mittlerweile auch schon historischen Bestand von 1988 orientieren. Diese ist vom Wesen her eher unpassend zur Formensprache der Anlage, aber sie war schon bestehend. Dieser Lösungsvorschlag setzte sich gegenüber kreativeren während einer Zoom-Sitzung des Vorstandes durch.

bestehenden Unterzug liegt, ist der Pfosten mit einem 30 mm hohen, aus dem Balken herausgearbeiteten Holzzapfen fixiert. Im betonierten Sockel wird er durch einen Eisenstab gehalten, der beim Aufstellen des neuen Pfostens in ein Loch im Balken geschoben wurde. Beim Schieben an die richtige Position auf dem Sockel fällt der Stab in ein vorher gebohrtes Loch und fixiert den Pfosten so gegen das seitliche Verschieben (Abb. 19).
