# Die Verenakapelle in Rüttenen, ein in Stein gemeisseltes Bauwerk

REGULA GRAF

Als kantonales und nationales Schutzobjekt gebührt der Verenakapelle in der Einsiedelei besondere Aufmerksamkeit. Am 1. März 2017 wurde die Kapelle durch einen Brand beschädigt, was eine umfangreiche Restaurierung auslöste. Zudem führte die Auswertung der im Staatsarchiv liegenden Jahresrechnungen zur Verenakapelle ab 1640 zu neuen Erkenntnissen. Dies ist der Anlass, den aktuellen Wissensstand zur Bau- und Restaurierungsgeschichte der Verenakapelle zu dokumentieren.

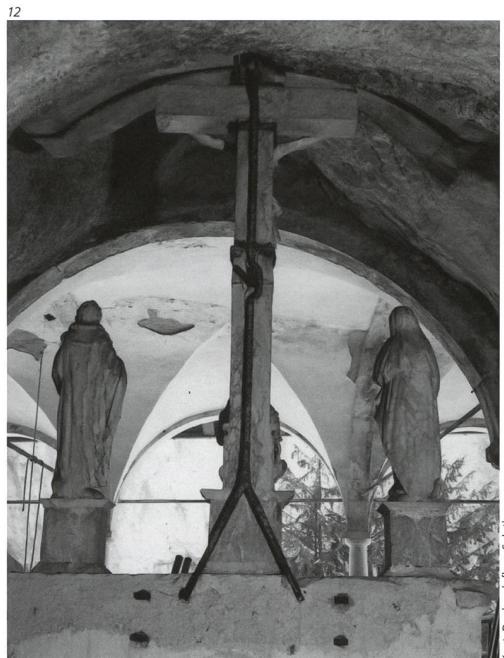
*Abb. 12  
Rückseite des Kreuzaltars,  
rostende Eisenstangen zur  
Fixierung der Skulpturen.  
Foto 1983.*

Die Innenausstattung wurde in die Restaurierungsateliers verbracht. Die Holzskulpturen des Heiliggrabs litten aufgrund unsachgemässer Übermalungen an Fäulnis und wiesen Fehlstellen sowie Risse auf (Abb. 13). Für die Wiederherstellung standen zwei Varianten zur Debatte: das Polierweiss von 1810 oder die barocke Originalfassung. Die Restauratoren konservierten die Skulpturen, strichen sie mit Ölfarbe und versahen sie mit geeignetem Firnis auf Wachsbasis mit Silikonzusatz. Die meisten Objekte in der Verenakapelle waren mit Eisenhalterungen fixiert und litten an Oxidationsschäden, so auch die Skulpturen des Kreuzaltares, die restauriert werden mussten (Abb. 12).

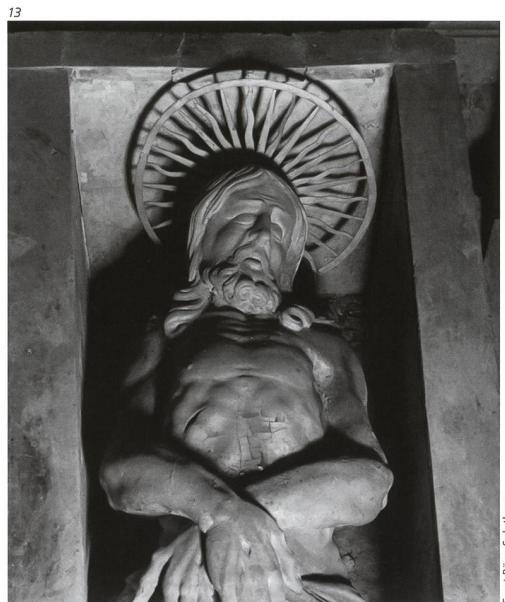
**Abb. 13**  
Heiliggrab, Jesusfigur mit zerrissener Malschicht auf der Brust, vor der Restaurierung 1985. Foto um 1956.

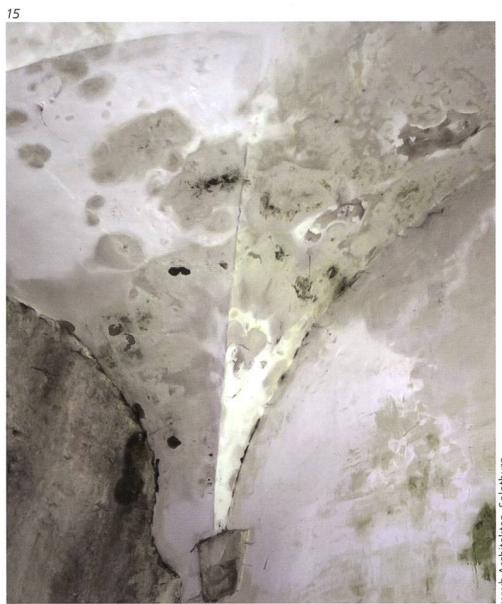
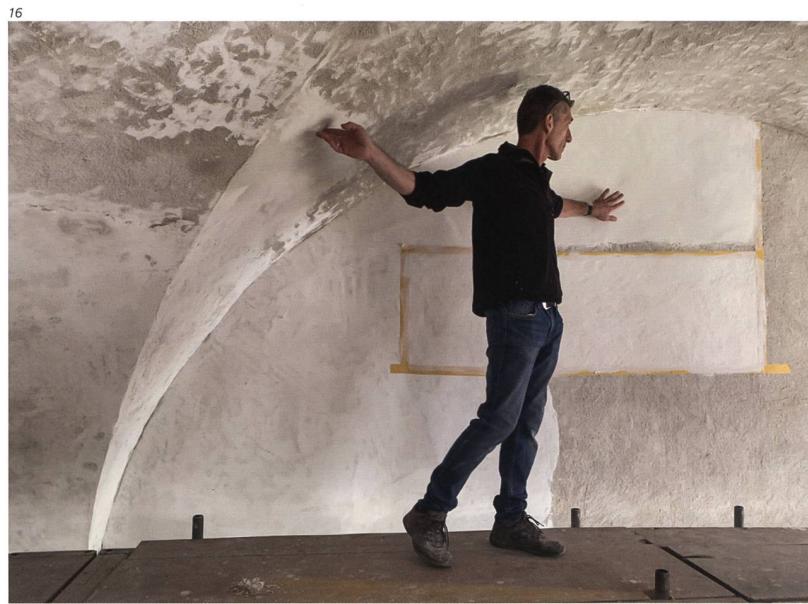
Bei den natürlichen Felswänden der Höhle genügte eine einfache Oberflächenreinigung. Die Naturstein-elemente aus Solothurner Kalkstein wurden ebenfalls gereinigt, Risse und Ausbrüche geflickt, defekte Fugen erneuert. Aufwendiger gestaltete sich die Restaurierung der verputzten Wände und Gewölbe der Vorhalle.<sup>25</sup> Abgesehen von der Russverschmutzung waren starke Schäden an den Oberflächen durch die fortwährende Feuchtigkeit und den Befall

von Mikroorganismen zu beobachten (Abb. 15). Verstärkt wurde dies durch den dispersionshaltigen Farbanstrich, der als Barriere wirkte und die Feuchtigkeit des Felsens zurückhielt. Daher ersetzte der Restaurator die ungeeignete dispersionshaltige Farbschicht durch einen atmungsfähigen Kalkanstrich. Dieser lässt das Wasser diffundieren, was den organischen Befall verringert (Abb. 16). Die teils bestehenden Zementputze wurden nur entfernt, wenn sie instabil waren und sich vom Untergrund gelöst hatten.

**Abb. 15 und 16**  
Gewölbe der Vorhalle.  
Links: Feuchtigkeitsschäden vor der Restaurierung, Foto 2017.  
Rechts: Während der Restaurierung des Gewölbeverputzes, Foto 2020.

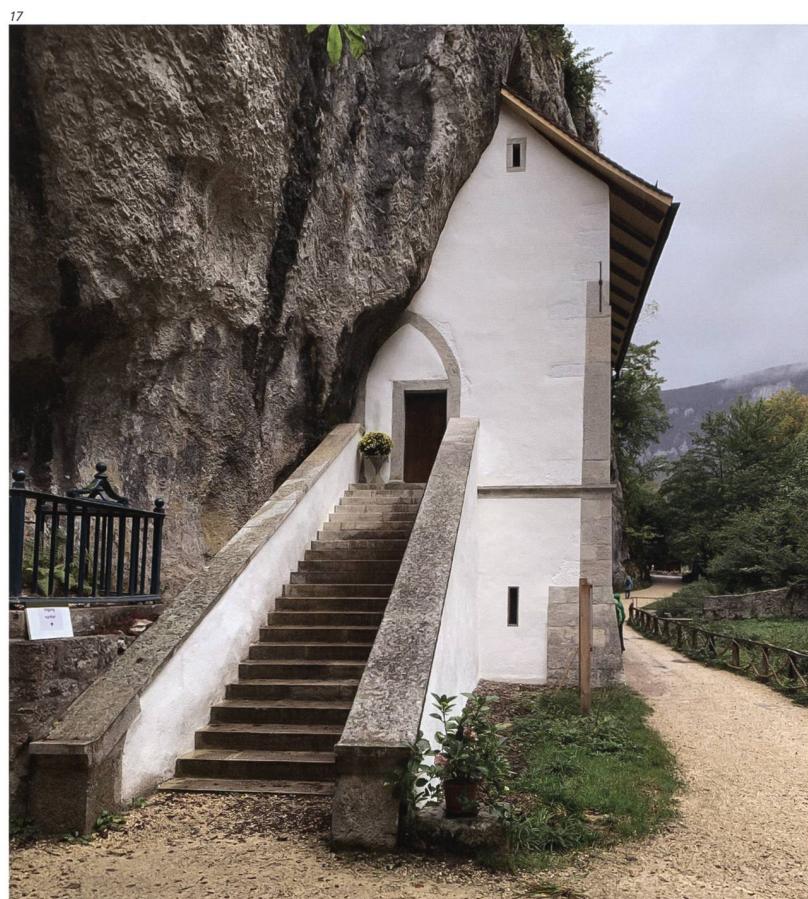
**Abb. 17**  
Verenakapelle mit restaurierter Fassade, regelmäßig gestalteten Ecklisenen und neuer Kellerluke zur besseren Durchlüftung. Foto 2020.

Die Fassaden des Erdgeschosses und die Treppenmauern wurden wie das Innere der Vorhalle nach der Entfernung der ungeeigneten Kunststoffhaltigen Dispersionsanstriche mit einem mineralischen Sumpfkalk neu gestrichen. Die oberen nord- und südseitigen Fassadenteile erhielten auf dem bestehenden einen neuen ergänzenden, reinen Kalkanstrich. Die Ecklisenen wurden neu regelmäßig gestaltet. Um dem Problem der Feuchtigkeit nachhaltig zu begegnen, wurden zwei neue Luken zur Querlüftung an den Stirnseiten der Kellerwände eingefügt (Abb. 17). Die Bedachung mit einer doppelten Biberschwanzziegeldeckung auf Sparrenlage steht unter ständiger Gefährdung durch herunterfallende Pflanzen- und Felsbrocken sowie durch Feuchtigkeit, welche die Holzkonstruktion angreift. Entsprechend mussten einzelne Holzbalkenteile ersetzt werden. Um die Kapelle besser zu schützen, wurde eine Unterdachfolie mit Bretterschalung über der Sparrenlage eingefügt. Eine heikle Stelle bildet der Gewölbeanschluss an den Felsen. Eine breite Kupferrinne mit beidseitigen Abläufen soll die Entwässerung verbessern (Abb. 20–22).

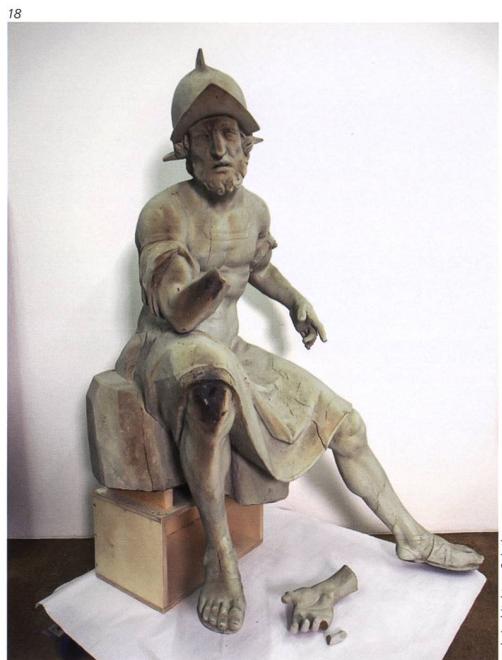
Abb. 18  
Heiliggrab, beschädigter  
Wächter vor der Restaurierung.  
Foto 2020.

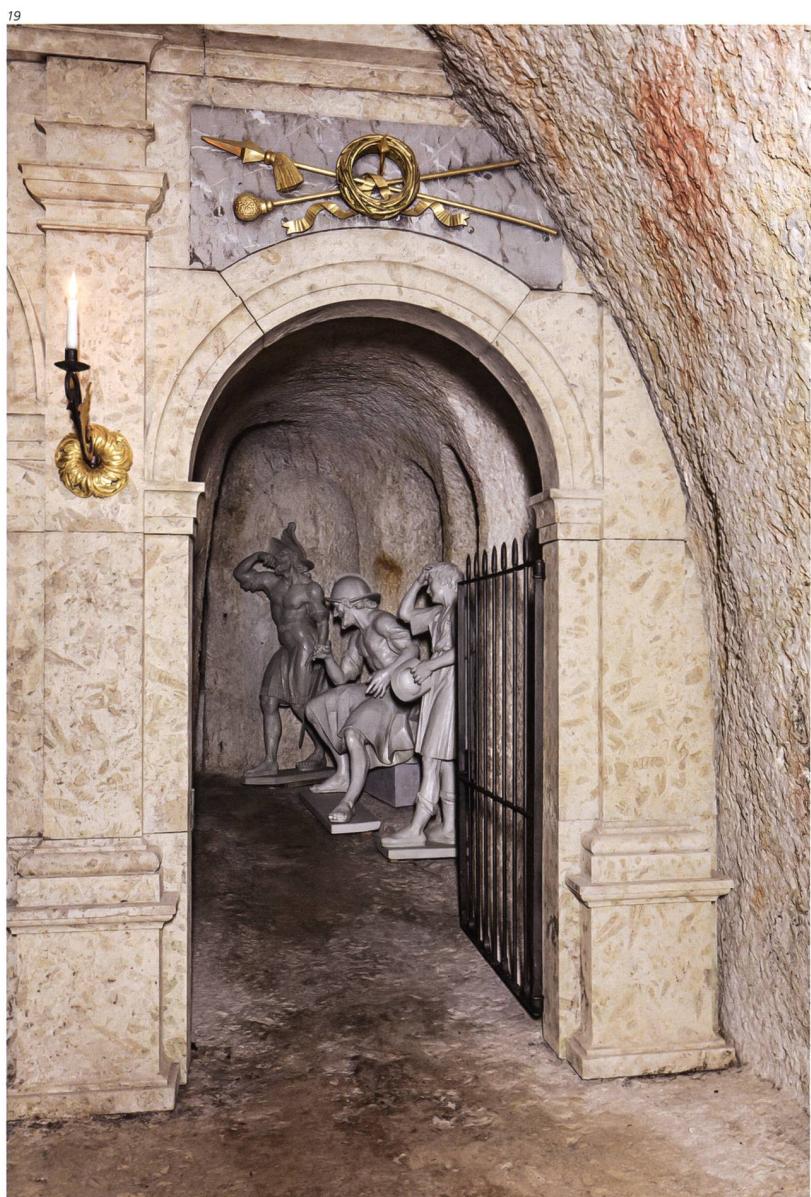
Abb. 19  
Heiliggrab, Wächter in situ  
nach der Restaurierung.  
Foto 2020.

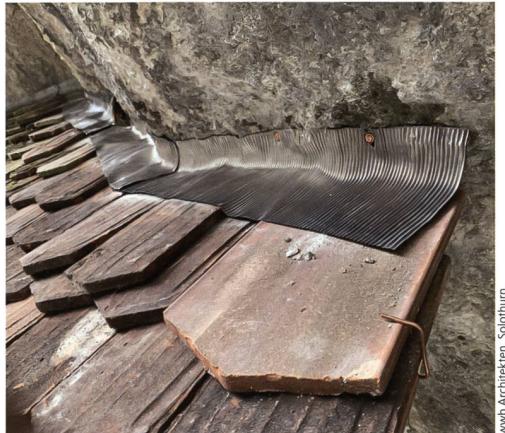
20

Verenakapelle, Dachrestaurierung. Anchluss des Ziegel-dachs an die Felswand.  
Foto 2020.

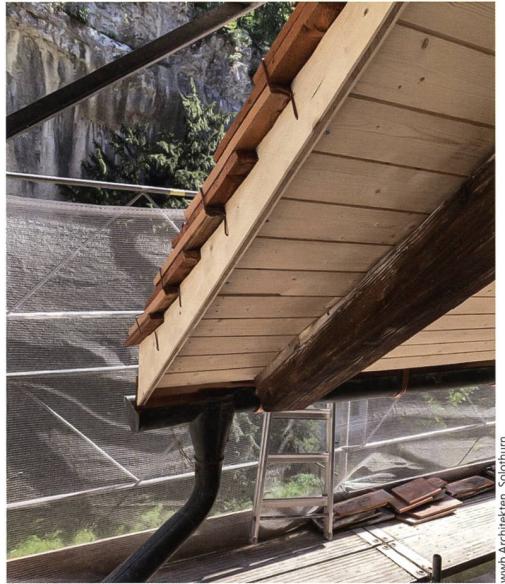
21

Verenakapelle, Detail des restaurierten Dachs.  
Foto 2020.

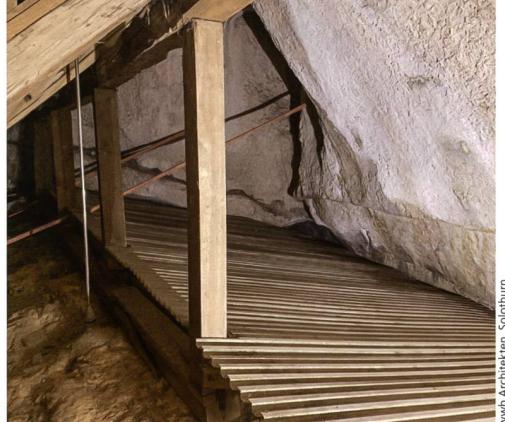
22

Verenakapelle. Restaurierte Dachkonstruktion über dem Gewölbeanschluss.  
Foto 2020.
