**Artikel:** Die Verenakapelle in Rüttenen, ein in Stein gemeisseltes Bauwerk

# Die Verenakapelle in Rüttenen, ein in Stein gemeisseltes Bauwerk

### Rüttenen, Verenakapelle, Einsiedelei 3

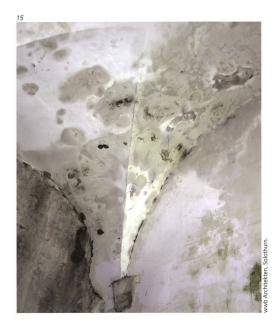
Bei den natürlichen Felswänden der Höhle genügte eine einfache Oberflächenreinigung. Die Natursteinelemente aus Solothurner Kalkstein wurden ebenfalls gereinigt, Risse und Ausbrüche geflickt, defekte Fugen erneuert. Aufwendiger gestaltete sich die Restaurierung der verputzten Wände und Gewölbe der Vorhalle.<sup>25</sup> Abgesehen von der Russverschmutzung waren starke Schäden an den Oberflächen durch die fortwährende Feuchtigkeit und den Befall

von Mikroorganismen zu beobachten (Abb. 15). Verstärkt wurde dies durch den dispersionshaltigen Farbanstrich, der als Barriere wirkte und die Feuchtigkeit des Felsens zurückhielt. Daher ersetzte der Restaurator die ungeeignete dispersionshaltige Farbschicht durch einen atmungsfähigen Kalkanstrich. Dieser lässt das Wasser diffundieren, was den organischen Befall verringert (Abb. 16). Die teils bestehenden Zementputze wurden nur entfernt, wenn sie instabil waren und sich vom Untergrund gelöst hatten.

Abb 15 und 16 Gewölbe der Vorhalle. Links: Feuchtigkeitsschäden vor der Restaurierung, Foto 2017. Rechts: Während der Restaurierung des Gewölbeverputzes, Foto 2020.

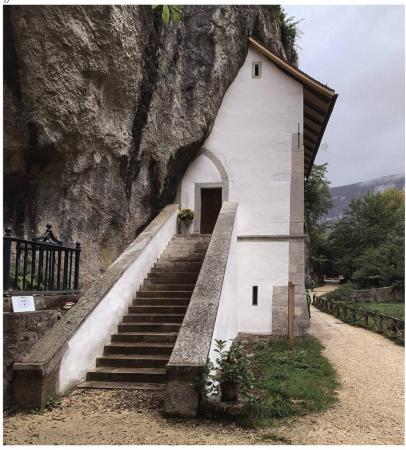
Abb. 17 Verenakapelle mit restaurierter Fassade, regelmässig gestalteten Ecklisenen und neuer Kellerluke zur besseren Durchlüftung. Foto 2020.

Die Fassaden des Erdgeschosses und die Treppenmauern wurden wie das Innere der Vorhalle nach der Entfernung der ungeeigneten kunststoffhaltigen Dispersionsanstriche mit einem mineralischen Sumpfkalk neu gestrichen. Die oberen nord- und südseitigen Fassadenteile erhielten auf dem bestehenden einen neuen ergänzenden, reinen Kalkanstrich. Die Ecklisenen wurden neu regelmässig gestaltet. Um dem Problem der Feuchtigkeit nachhaltig zu begegnen, wurden zwei neue Luken zur Querlüftung an den Stirnseiten der Kellerwände eingefügt (Abb. 17). Die Bedachung mit einer doppelten Biberschwanzziegeldeckung auf Sparrenlage steht unter ständiger Gefährdung durch herunterfallende Pflanzen- und Felsbrocken sowie durch Feuchtigkeit, welche die Holzkonstruktion angreift. Entsprechend mussten einzelne Holzbalkenteile ersetzt werden. Um die Kapelle besser zu schützen, wurde eine Unterdachfolie mit Bretterschalung über der Sparrenlage eingefügt. Eine heikle Stelle bildet der Gewölbeanschluss an den Felsen. Eine breite Kupferrinne mit beidseitigen Abläufen soll die Entwässerung verbessern (Abb. 20-22).

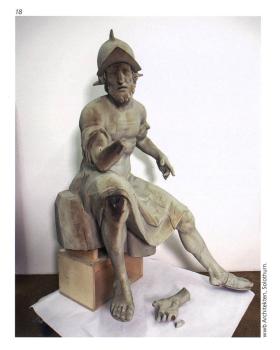
Abb. 18 Heiliggrab, beschädigter Wächter vor der Restaurierung. Foto 2020.

Die Architekturkulisse des Heiliggrabes und die Arkaden wurden feucht mit Wasser gereinigt. An der Rückwand des Heiliggrabes war die ultramarine Fassung am Felsen instabil; sie wurde nach Originalbefund neu gestrichen. Die hölzernen Skulpturen des Heiliggrabes, die in unmittelbarer Nähe des Brandes standen, zeigten Russablagerungen, Brandblasen, gelöste Farbschollen bis hin zu verbrannten Partien (Abb. 18–19). Sie wurden gereinigt, lose Malschichten gefestigt und Fehlstellen retuschiert. Alle übrigen Ausstattungsstücke wurden gereinigt.

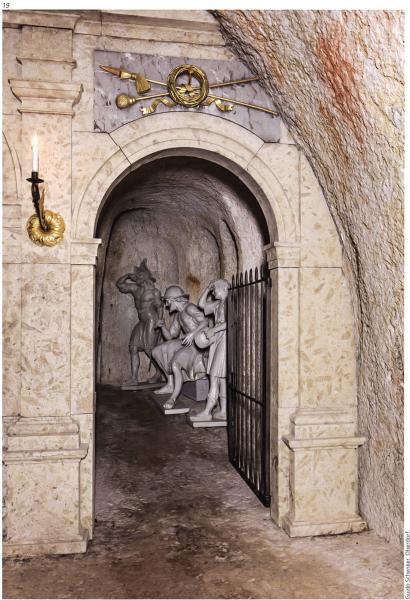
Abb. 19 Heiliggrab, Wächter in situ nach der Restaurierung. Foto 2020.
