Zeitschrift: Archäologie und Denkmalpflege im Kanton Solothurn

Restauriert und neu betrachtet: die Ostfassade des Solothurner Rathauses

STEFAN BLANK

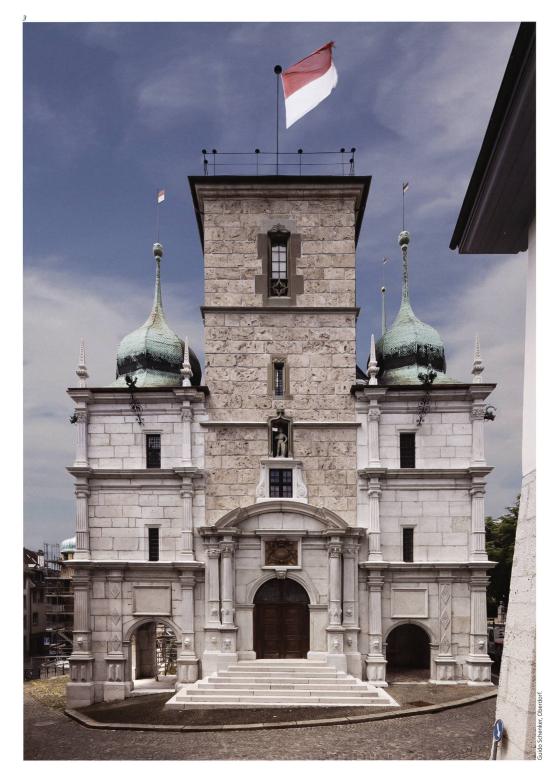
Abb.3 Solothurn, Rathaus, Barfüssergasse 24. Die Ostfassade nach der Restaurierung 2020.

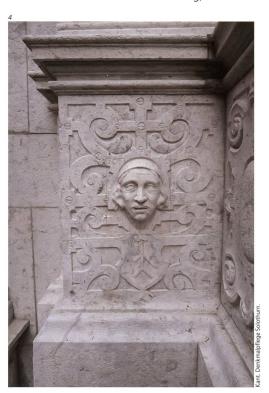
Abb. 4 Steinmetzzeichen und Porträt von Wilhelm Keller links des Mittelportals.

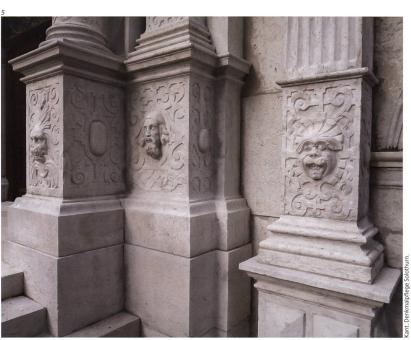
Abb. 5 Postamente rechts des Mittelportals, in der Mitte das Steinmetzzeichen und Porträt von Wilhelm Säli. und mehrere Hölzer der Dachkonstruktionen ersetzt worden waren. Ausserdem ersetzte man damals grosse Teile der steinernen Obelisken durch Kopien. Kantonsbaumeister Fritz Hüsler beaufsichtigte die Renovation. Die Zimmermannsarbeiten erfolgten durch die Firma X. Saladin & Sohn, die Spenglerarbeiten durch Frei, Müriset & Cie. Die Firma August Bargetzi & Cie. führte die Steinhauerarbeiten aus.

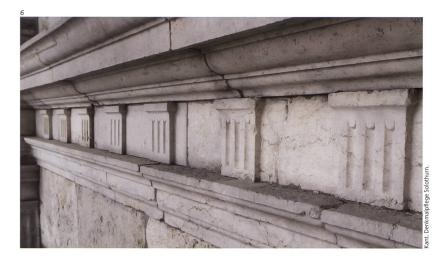
Abb. 7 Plan des Südturms mit rot eingezeichnetem Steinersatz. Anlässlich der Restaurierung von 1960 so umgesetzt.

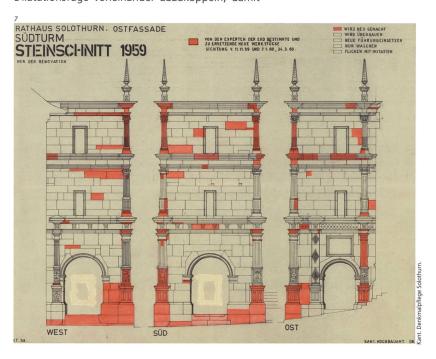
Auslöser für die Restaurierungsarbeiten waren sichtbare Schäden am Mauerwerk (Abb. 8–10), undichte Stellen in den Dachbereichen und die relativ starke Verschmutzung der Fassade.

Abb. 8–10 Schäden am Mauerwerk.

Abb. 8 Schadensbild am Sandstein.

Abb. 9 Offene Fugen beim Kalkstein.

Abb. 10 Schadensbild bei einem Obelisken.

Bei den wenigen Fassadenelementen aus grünem Sandstein arbeiteten die Steinmetze die festgestellten losen und stark angewitterten Stellen bis auf den gesunden Stein zurück. Nach der Festigung des Untergrundes folgte die Reprofilierung mit einem farblich passenden Sandsteinmörtel und abschliessend die Anpassung der Oberflächenstruktur an die jeweilige Umgebung. Beschädigte Fugen wurden aufgefräst und neu verfugt.

Auch bei den Kalksteinwerkstücken ging es darum, Wasser- und somit Frostschäden zu verhindern sowie die Sicherheit von Passanten vor herunterstürzenden Teilen zu gewährleisten. Deshalb wurden lose und bröcklige Stellen wieder mit dem Untergrund verklebt, gefährdete und exponierte grössere Werkstücke mittels Chromstahlarmierungen gesichert und offene Risse mittels Injektionen oder durch Einbringen von Schlemme geschlossen. Dabei war darauf zu achten, den als Schlemme verwendeten hydraulischen Mörtel cremig anzurühren und mit einem Schwamm oder Pinsel sorgfältig in die Risse einzumassieren, bis diese voll waren. Überflüssige Schlemme, die neben den Rissen lag, wurde mit Wasser wieder weggewaschen, sodass die Massnahme am Schluss kaum sichtbar war.

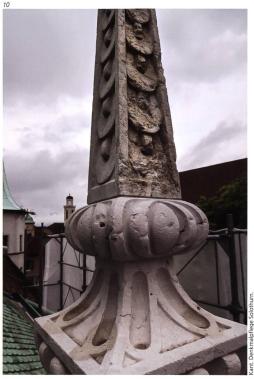
Abb. 12 Instand gestellter Dachanschluss an den Tuffsteinturm.

Die Verbesserung der Wasserführung war insbesondere beim Tuffstein mit seiner porösen Struktur eine Herausforderung. Die Beurteilung, welche Löcher und Risse zu schliessen sind, damit das Wasser nicht liegen bleibt und im Winter zu Frostsprengungen führt, war nicht immer einfach und erforderte viel Erfahrung auf Seiten der Steinmetze. Die ausgeführten Massnahmen umfassten schliesslich das Ausbessern von beschädigten Fugen, das Verkleben von losen oder bröckligen Stellen, das Stopfen von Löchern, die Ergänzung von grösseren Fehlstellen sowie das Schlemmen von Rissen. Die Reprofilierungsarbeiten gestalteten sich aufwendig, da der Steinersatzmörtel in mehreren Lagen angeworfen und strukturiert werden musste, damit sich die neuen Oberflächen der Struktur des Tuffsteins möglichst angleichen. Besonderes Augenmerk wurde auf die undichten Anschlüsse an die Zwiebeldächer der seitlichen Türme gerichtet. Sowohl die Blechanschlüsse als auch die Mörtelfugen mussten komplett erneuert werden (Abb. 12), und es galt, die Materialien Blech und Stein mittels Schaumgummibändern als Dilatationsfuge voneinander abzukoppeln, damit

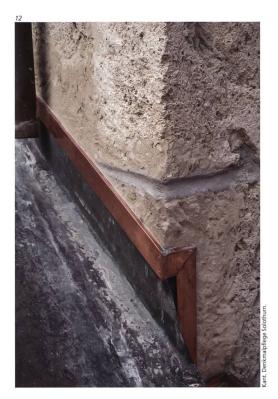
Abb. 13 Erneuerte Traufanschlüsse bei den Seitentürmen.

Die Spenglerarbeiten umfassten vor allem die Instandstellung der Traufanschlüsse der beiden Zwiebeldächer (Abb. 13) und deren Anschlüsse an den Mittelturm, wo immer wieder eindringendes Wasser Probleme bereitete (siehe oben). Auch die Bereiche um die Obelisken mussten durch neue Blechabschlüsse abgedichtet werden. Bei den hundertjährigen Blechschindeln der Turmdächer waren keine Massnahmen nötig. Die aufwendig als Drachenköpfe gestalteten Wasserspeier aus Kupferblech sind seit längerem nicht mehr in Funktion. Sie wurden partiell geflickt, die Befestigungen kontrolliert und auch die zugehörenden schmiedeeisernen Konsolen aufgefrischt. Leider konnten die bereits mehrfach geflickten Kupferblechkugeln der Turmspitzen nicht mehr wiederverwendet werden. Die nach altem Vorbild neu hergestellten Kugeln nahmen wiederum die alten Zeitkapseln auf. Eine Restaurierung und Neufassung mit den Solothurner Farben und vergoldeter Jahreszahl «1797» erhielten die beiden Wetterfähnchen, die vom Schlosser auch wieder gangbar gemacht wurden.
