Artikel: Neues Grün nach altem Muster : die Kapelle Huggerwald in Kleinlützel

# Neues Grün nach altem Muster – die Kapelle Huggerwald in Kleinlützel

Die Kapelle St. Wendelin ist prägend für den idyllisch in der Landschaft liegenden Weiler Ober-Huggerwald. Sie steht leicht erhöht an der südlichen Ausfahrt Richtung Liesberg. Die Kapelle wurde 1887 in betont schlichter Neuromanik erbaut und erfuhr 2021 eine Gesamtrestaurierung. Diese gab den Anlass, die aktuellen Kenntnisse zu dokumentieren und den Bau zu würdigen.

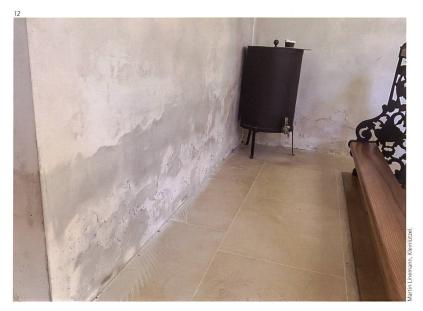
Abb. 11 Südwestlicher Eckpilaster mit ersetztem Kapitell. Nach der Restaurierung 2021. Abb. 12 Feuchtigkeitsschäden am Innenputz der Westwand. Vor der Restaurierung 2021.

Die Schadensanalyse des Restaurators stellte – nebst einer «normalen» Verschmutzung der Architekturoberflächen – über den gesamten Kirchenraum verteilte feine Risse, Abplatzungen und Loslösungen der Malschicht fest. Besonders stark waren die Schäden im Sockelbereich, die vermutlich von der aufsteigenden Feuchtigkeit im Mauerwerk herrührten (Abb. 12, 13).

Aufgrund dieser Befunde fiel der Entscheid, Schiff und Altarraum nach der Reinigung der Wände und den Ausbesserungen am Verputz mit einer differenzierten Farbigkeit zu streichen, um den stimmungsvollen Kirchenraum zurückzugewinnen. Mit Bezug auf die Farbgestaltung vor 1982/1983 sollten Sockelund Fenstereinfassungen durch einen Begleitstrich abgesetzt werden. Die Decke wurde gewaschen und weiss gestrichen.

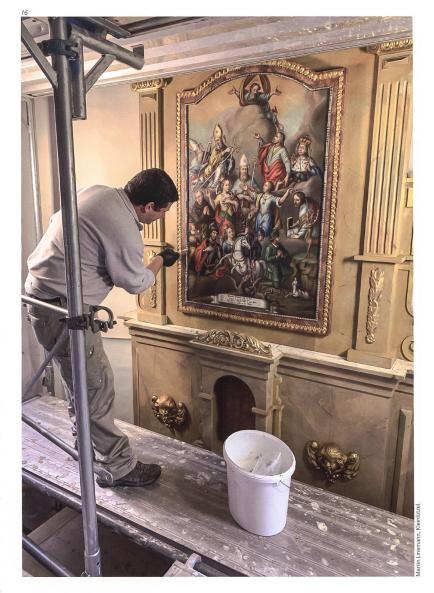
Reinigung des Altargemäldes der Vierzehn Nothelfer durch den Restaurator.

Die Innenausstattung wurde im Wesentlichen gereinigt und konserviert (Abb.16). Die Restauratoren reinigten die Oberflächen der Altäre vor Ort und retuschierten Fehl- sowie beschädigte Stellen. Das Farbkonzept erarbeiteten sie aufgrund eines Farbuntersuchs.
