Zeitschrift: Archäologie und Denkmalpflege im Kanton Solothurn
Herausgeber: Amt für Denkmalpflege und Archäologie des Kantons Solothurn
Band: 27 (2022)

Artikel: Neues Grün nach altem Muster : die Kapelle Huggerwald in Kleinlützel
Autor: Graf, Regula
DOI: <https://doi.org/10.5169/seals-1033211>

Neues Grün nach altem Muster – die Kapelle Huggerwald in Kleinlützel

Die Kapelle St. Wendelin ist prägend für den idyllisch in der Landschaft liegenden Weiler Ober-Huggerwald. Sie steht leicht erhöht an der südlichen Ausfahrt Richtung Liesberg. Die Kapelle wurde 1887 in betont schlichter Neuromanik erbaut und erfuhr 2021 eine Gesamtrestaurierung. Diese gab den Anlass, die aktuellen Kenntnisse zu dokumentieren und den Bau zu würdigen.

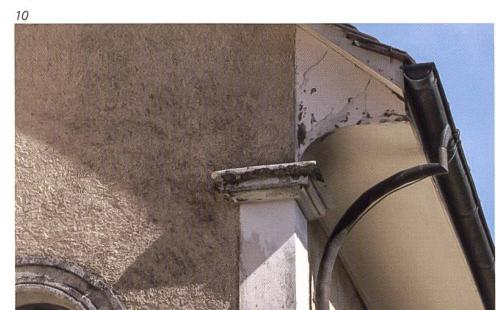
Abb. 10
Südwestlicher Eckpilaster mit schadhaftem Kapitell. Vor der Restaurierung 2021.

denbemalung, die als Grundlage für das aktuelle Farbkonzept der Außenfassade diente (Abb. 9). Die Kapitelle der Eckpilaster waren in einem dermassen schlechten Zustand, dass sie ersetzt werden mussten (Abb. 10, 11).²² Sämtliche glatt verputzten, gliedernden Elemente – das Gurtgesims am Turm, der Sockel, die Pilaster sowie die Dachuntersicht – wurden im selben gebrochenen weissbeigen Farbton gestrichen.

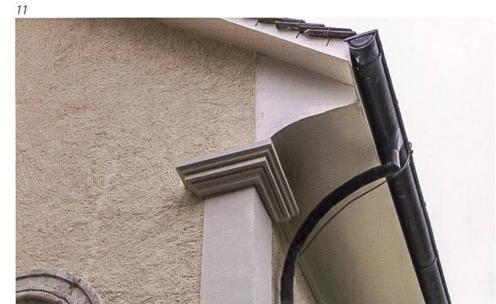
Abb. 11
Südwestlicher Eckpilaster mit ersetzenem Kapitell. Nach der Restaurierung 2021.

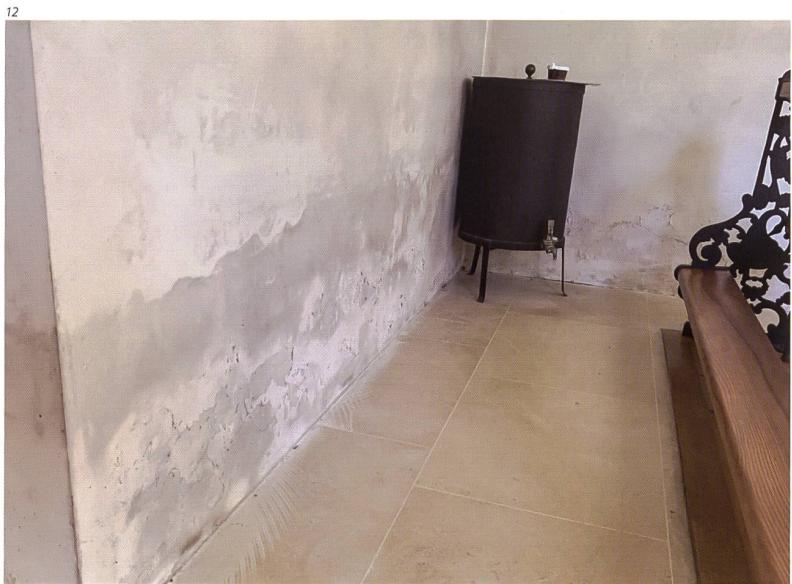
Abb. 12
Feuchtigkeitsschäden am
Innenputz der Westwand.
Vor der Restaurierung 2021.

Die Schadensanalyse des Restaurators stellte – neben einer «normalen» Verschmutzung der Architekturoberflächen – über den gesamten Kirchenraum verteilte feine Risse, Abplatzungen und Loslösungen der Malschicht fest. Besonders stark waren die Schäden im Sockelbereich, die vermutlich von der aufsteigenden Feuchtigkeit im Mauerwerk herrührten (Abb. 12, 13).

Aufgrund dieser Befunde fiel der Entscheid, Schiff und Altarraum nach der Reinigung der Wände und den Ausbesserungen am Verputz mit einer differenzierten Farbigkeit zu streichen, um den stimmungsvollen Kirchenraum zurückzugewinnen. Mit Bezug auf die Farbgestaltung vor 1982/1983 sollten Sockel- und Fenstereinfassungen durch einen Begleitstrich abgesetzt werden. Die Decke wurde gewaschen und weiß gestrichen.

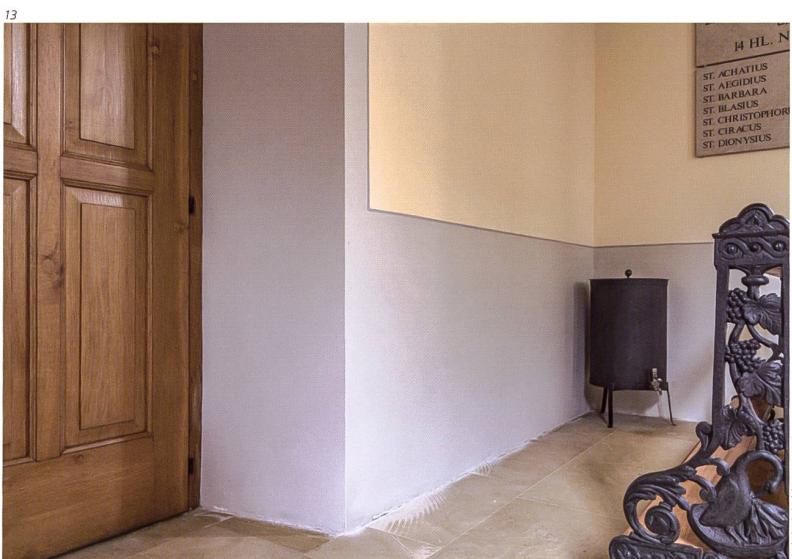
Abb. 13
Restaurierter Innenputz und
neue Bemalung auf Basis der
Befunde. Nach der Restau-
rierung 2021.

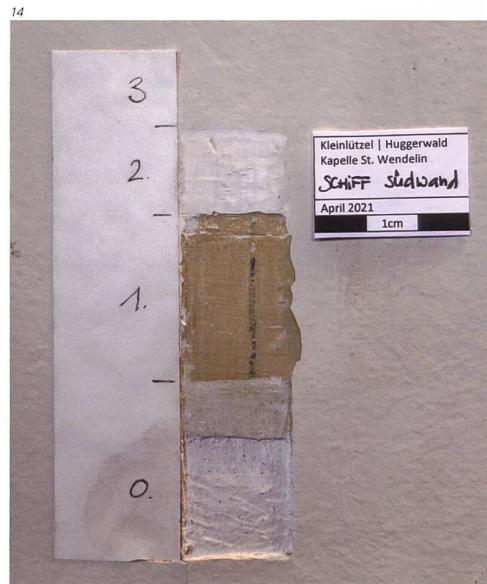
Abb. 14
Farbsondierung an der
südlichen Schiffswand im
April 2021.

Weitere Farbuntersuchungen ergaben für die Wandflächen im Kappellschiff einen gelborangen und im Sockelbereich einen ockernen Farbton (Abb. 14). Im Altarraum waren die Wandflächen einst grün

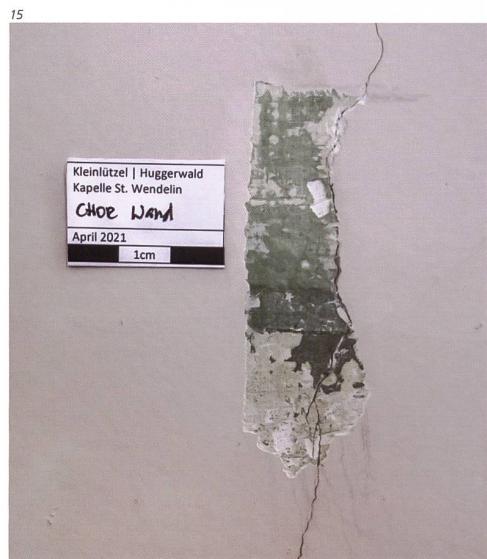
Abb. 15
Farbsondierung an der
Chorwand im April 2021.

und der Sockelbereich dunkelgrün gestrichen (Abb. 15). Die Untersuchung an den Decken bestätigte, dass die heruntergehängte Gipskartonplatte bei der Restaurierung in den frühen 1980er Jahren montiert worden war.²³

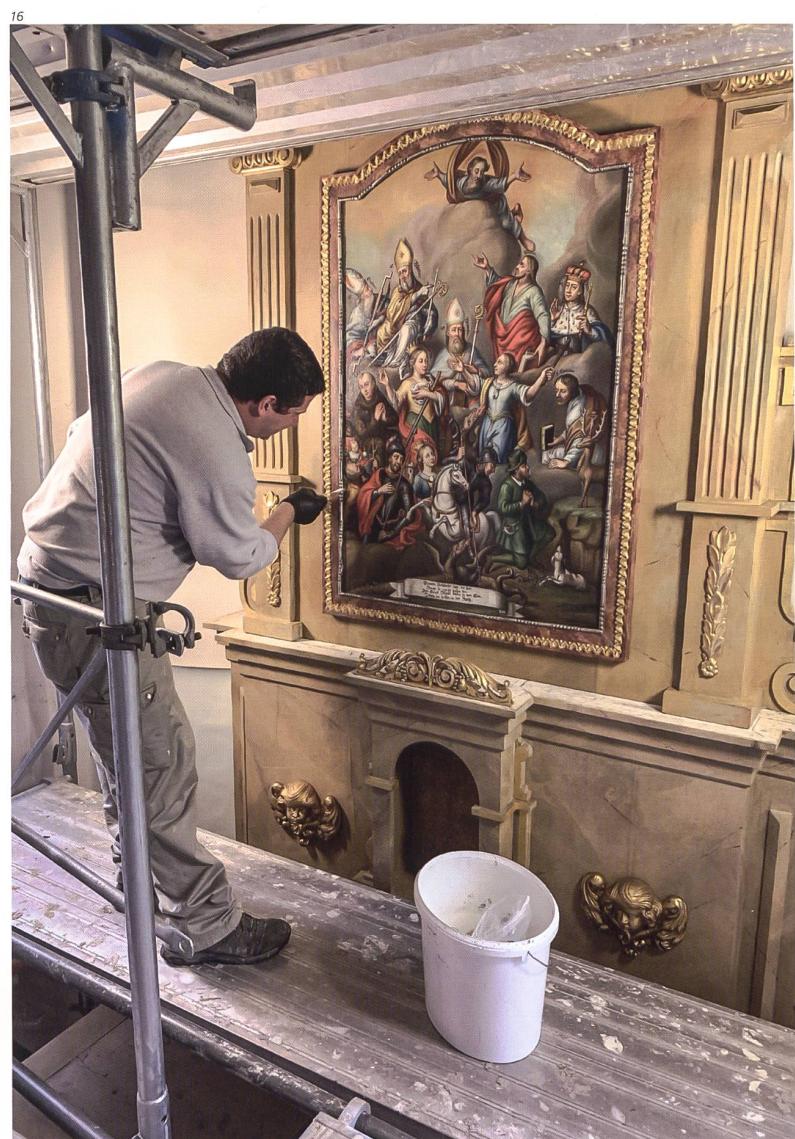
Abb. 16
Reinigung des Altargemäldes
der Vierzehn Nothelfer durch
den Restaurator.

Die Innenausstattung wurde im Wesentlichen gereinigt und konserviert (Abb. 16). Die Restauratoren reinigten die Oberflächen der Altäre vor Ort und retuschierten Fehl- sowie beschädigte Stellen. Das Farbkonzept erarbeiteten sie aufgrund eines Farbuntersuchungs.
