Die Martinskirche in Olten – zur Restaurierung eines späthistoristischen Gesamtkunstwerks

STEFAN BLANK

Die 1908–1910 erbaute Oltner Martinskirche gilt als eine der bedeutendsten Grossraumkirchen des ausgehenden Historismus in der Schweiz. Dreissig Jahre nach der letzten Restaurierung erhielt die Kirche erneut eine Auffrischung, die den prächtig ausgestatteten Innenraum wieder ins rechte Licht rückt.

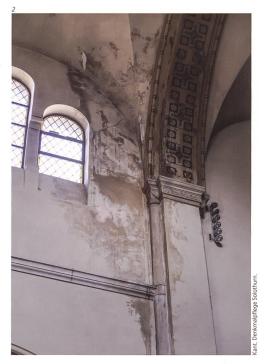
Abb. 2 Wasserschaden im Bereich der Orgelempore.

Eigentlicher Auslöser und Beförderer der Restaurierungsarbeiten war ein Wasserschaden, verursacht durch den Sturm Burglind im Januar 2018 (Abb.2). Die ohnehin notwendigen Reparaturarbeiten waren für die Kirchgemeinde Anlass, den vor fast genau 30 Jahren letztmals aufgefrischten Kirchenraum einer erneuten Restaurierung zu unterziehen.

In einer ersten Etappe im Jahr 2020 wurde die Aussenhülle instand gestellt unter besonderer Berücksichtigung derjenigen Stellen, an denen 2018 der Wasserschaden entstanden war oder wo eine potenzielle Schadenanfälligkeit auf erneute Wassereinbrüche bestand. Die ausgeführten Arbeiten beinhalteten am Kirchenschiff die Restaurierung der originalen Schlepplukarnen mit Teilersatz der morschen Ort- und Stirnläden und Neuanstrich, die Kontrolle und wo nötig der Ersatz von Spenglerarbeiten sowie die Abdichtung der Obergadenfenster durch die Erneuerung der äusseren Versiegelung. Die Lüftung des Kirchenraums erfolgt nun neu über motorisierte Flügelfenster in den Seitenschiffen, die über das Gebäudeleitsystem gesteuert werden. In den Türmen wurden auf Höhe der Glockenstuben die Geschossböden abgedichtet und alle Schallöffnungen durch den Einbau von hölzernen, mit Ölfarbe gestrichenen Jalousien vor Witterungseinflüssen besser geschützt. Bei den übrigen Turmfenstern mussten die einfach verglasten, teils stark korrodierten Stahlrahmenfenster mit neuen Rahmenteilen geflickt und einzelne defekte Gläser ausgewechselt werden. Die nach Westen ausgerichteten Fenster erhielten eine zusätzliche Schutzverglasung.

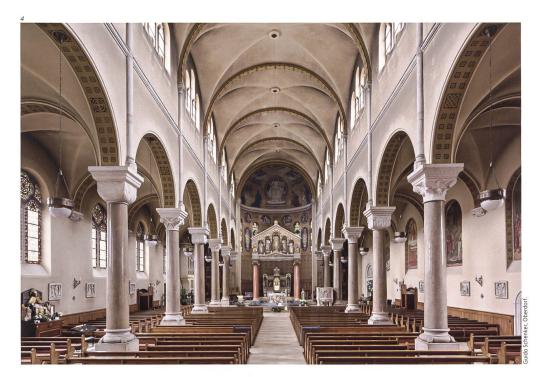
Abb. 4 Blick durch das Kirchenschiff in Richtung Chor. Zustand vor der Restaurierung.

kers die Ursachen für die starke Oberflächenverschmutzung im Kirchenraum festgestellt, nämlich eine konstant zu hohe, für ein «Schwitzen der Wände» sorgende Heiztemperatur, die starken Zuglufterscheinungen wegen der undichten Türen und eine ungenügende Gewölbedämmung.3 Nebst einer Reinigung galt es somit, möglichst auch die Ursachen für die überdurchschnittliche Verschmutzung zu beheben. Dies geschah mit dem Einbau einer neuen Heizung samt Steuerung sowie spezifischen Massnahmen an den Türen, die alle gerichtet und mit Falzdichtungen versehen wurden. Im Vordergrund stand dabei einerseits der Umbau der Pendeltüren zwischen Kirchenraum und Narthex zu Flügeltüren, was deren Luftdichtigkeit massiv verbesserte. Andererseits galt die Aufmerksamkeit hauptsächlich den Hauptportaltüren, die stark verzogen und somit undicht waren. Die schweren, aussen mit Blech beschlagenen und rundbogigen Türen stellten eine Herausforderung dar, da Eingriffe an den Portalflügeln selbst unweigerlich die historische Substanz beeinträchtigt hätten. Deshalb sollten sich die Massnahmen auf das Innere beschränken und möglichst nicht wahrnehmbar sein. Als kleinstmöglicher – und zudem reversibler - Eingriff wurde schliesslich auf der Innenseite auf Kämpferhöhe ein schwarzer Stahlträger eingebaut, der die gesamte Portalfront aus Eichenholz verstärkt und gleichzeitig die Technik der automatischen Türschliessung aufnimmt. Als weitere Massnahme wurde der bestehende Windfang beim nördlichen Seiteneingang umgebaut und in der Tiefe vergrössert, sodass er nun als hindernisfreier Zugang funktioniert.

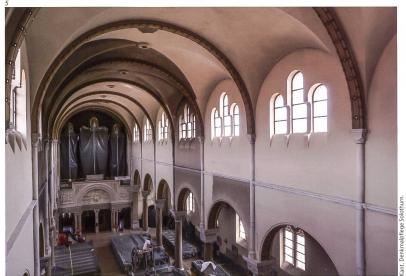
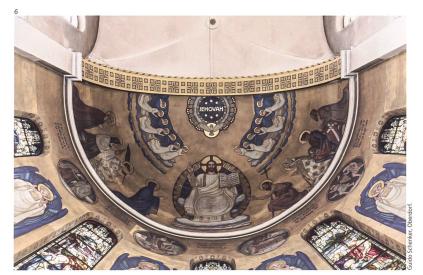
Abb. 5 Blick ins Kirchenschiff während der Reinigungsarbeiten. Die bereits gereinigten Partien lassen sich sehr gut von den noch ungereinigten Stellen unterscheiden.

Der erste Schritt bei der konservatorischen Reinigung bestand in der sorgfältigen Trockenreinigung der Oberflächen mittels Staubsaugern und speziellen Naturkautschukschwämmen, gefolgt von einer feuchten Nachreinigung (Abb. 5). Störende Risse
