Zeitschrift: Archäologie und Denkmalpflege im Kanton Solothurn
Herausgeber: Amt für Denkmalpflege und Archäologie des Kantons Solothurn
Band: 27 (2022)

Artikel: Die Martinskirche in Olten : zur Restaurierung eines späthistorischen Gesamtkunstwerks
Autor: Blank, Stefan
DOI: <https://doi.org/10.5169/seals-1033214>

Die Martinskirche in Olten – zur Restaurierung eines späthistoristischen Gesamtkunstwerks

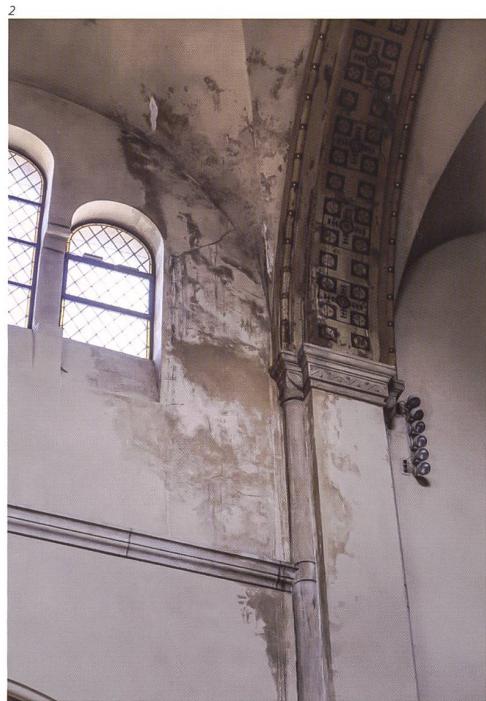
*Abb. 2
Wasserschäden im Bereich der Orgelempore.*

Eigentlicher Auslöser und Beförderer der Restaurierungsarbeiten war ein Wasserschaden, verursacht durch den Sturm Burglind im Januar 2018 (Abb. 2). Die ohnehin notwendigen Reparaturarbeiten waren für die Kirchgemeinde Anlass, den vor fast genau 30 Jahren letztmals aufgefrischten Kirchenraum einer erneuten Restaurierung zu unterziehen.

In einer ersten Etappe im Jahr 2020 wurde die Außenhülle instand gestellt unter besonderer Berücksichtigung derjenigen Stellen, an denen 2018 der Wasserschaden entstanden war oder wo eine potentielle Schadenanfälligkeit auf erneute Wassereinbrüche bestand. Die ausgeführten Arbeiten beinhalteten am Kirchenschiff die Restaurierung der originalen Schleppulkarnen mit Teilersatz der morschen Ort- und Stirnläden und Neuanstrich, die Kontrolle und wo nötig der Ersatz von Spenglerarbeiten sowie die Abdichtung der Obergadenfenster durch die Erneuerung der äusseren Versiegelung. Die Lüftung des Kirchenraums erfolgt nun neu über motorisierte Flügelfenster in den Seitenschiffen, die über das Gebäudeleitsystem gesteuert werden. In den Türmen wurden auf Höhe der Glockenstuben die Geschosböden abgedichtet und alle Schallöffnungen durch den Einbau von hölzernen, mit Ölfarbe gestrichenen Jalousien vor Witterungseinflüssen besser geschützt. Bei den übrigen Turmfenstern mussten die einfach verglasten, teils stark korrodierten Stahlrahmenfenster mit neuen Rahmenteilen geflickt und einzelne defekte Gläser ausgewechselt werden. Die nach Westen ausgerichteten Fenster erhielten eine zusätzliche Schutzverglasung.

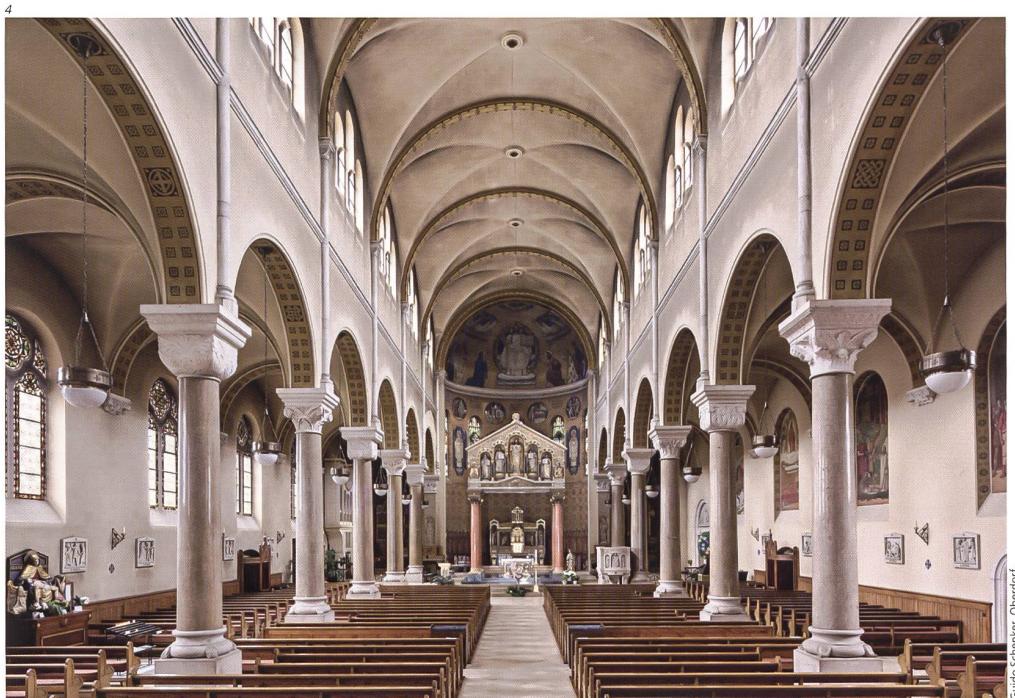
*Abb. 4
Blick durch das Kirchenschiff in Richtung Chor. Zustand vor der Restaurierung.*

kers die Ursachen für die starke Oberflächenverschmutzung im Kirchenraum festgestellt, nämlich eine konstant zu hohe, für ein «Schwitzten der Wände» sorgende Heiztemperatur, die starken Zuglufterscheinungen wegen der undichten Türen und eine ungenügende Gewölbbedämmung.³ Nebst einer Reinigung galt es somit, möglichst auch die Ursachen für die überdurchschnittliche Verschmutzung zu beheben. Dies geschah mit dem Einbau einer neuen Heizung samt Steuerung sowie spezifischen Massnahmen an den Türen, die alle gerichtet und mit Falzdichtungen versehen wurden. Im Vordergrund stand dabei einerseits der Umbau der Pendeltüren zwischen Kirchenraum und Narthex zu Flügeltüren, was deren Luftdichtigkeit massiv verbesserte. Andererseits galt die Aufmerksamkeit hauptsächlich den Hauptportaltüren, die stark verzogen und somit undicht waren. Die schweren, aussen mit Blech beschlagenen und rundbogigen Türen stellten eine Herausforderung dar, da Eingriffe an den Portalflügeln selbst unweigerlich die historische Substanz beeinträchtigt hätten. Deshalb sollten sich die Massnahmen auf das Innere beschränken und möglichst nicht wahrnehmbar sein. Als kleinstmöglicher – und zudem reversibler – Eingriff wurde schliesslich auf der Innenseite auf Kämpferhöhe ein schwarzer Stahlträger eingebaut, der die gesamte Portalfront aus Eichenholz verstärkt und gleichzeitig die Technik der automatischen Türschliessung aufnimmt. Als weitere Massnahme wurde der bestehende Windfang beim nördlichen Seiteneingang umgebaut und in der Tiefe vergrössert, sodass er nun als hindernisfreier Zugang funktioniert.

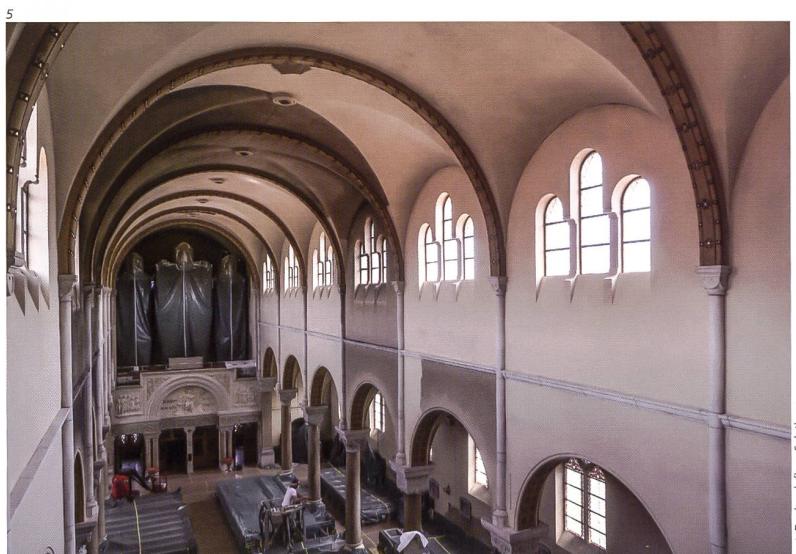
*Abb. 5
Blick ins Kirchenschiff während der Reinigungsarbeiten.
Die bereits gereinigten Partien lassen sich sehr gut von den noch ungereinigten Stellen unterscheiden.*

künstlerischen Ausstattung und des Treppenhauses im südlichen Turm erfolgte von Hebebühnen aus. Die angewendete Methode verfolgte das Ziel, die Authentizität und die Alterswürde des Innenraums zu erhalten. Sie verzichtete bewusst auf einen grossflächigen Neuanstrich der inneren Raumschale. Dennoch mussten die Außenwände der Seitenschiffe, die nach der Trockenreinigung kein zufriedenstellendes Bild ergaben, mit mineralischer Farbe leicht nachlasiert werden. Und auch bei den nach wie vor sichtbaren Wasserflecken an Gewölben und Obergadenwänden kam man nicht umhin, diese farblich passend zur Umgebung zu retuschieren. Der erste Schritt bei der konservatorischen Reinigung bestand in der sorgfältigen Trockenreinigung der Oberflächen mittels Staubsaugern und speziellen Naturkautschukschwämmen, gefolgt von einer feuchten Nachreinigung (Abb. 5). Störende Risse

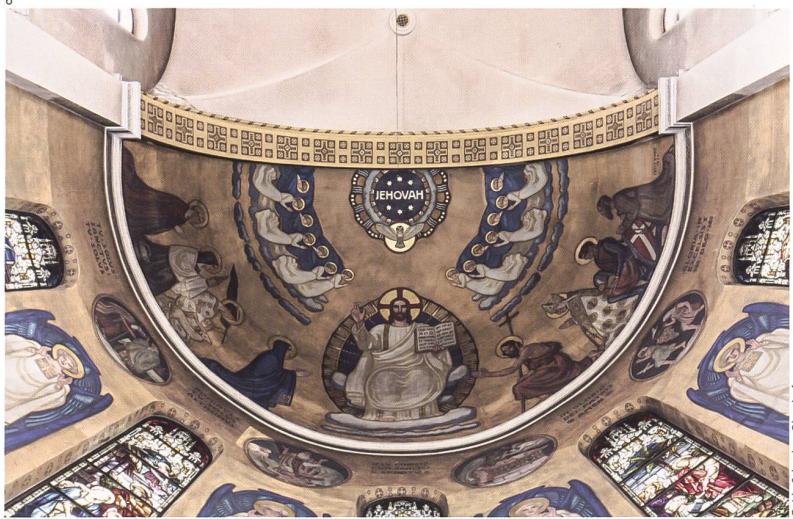
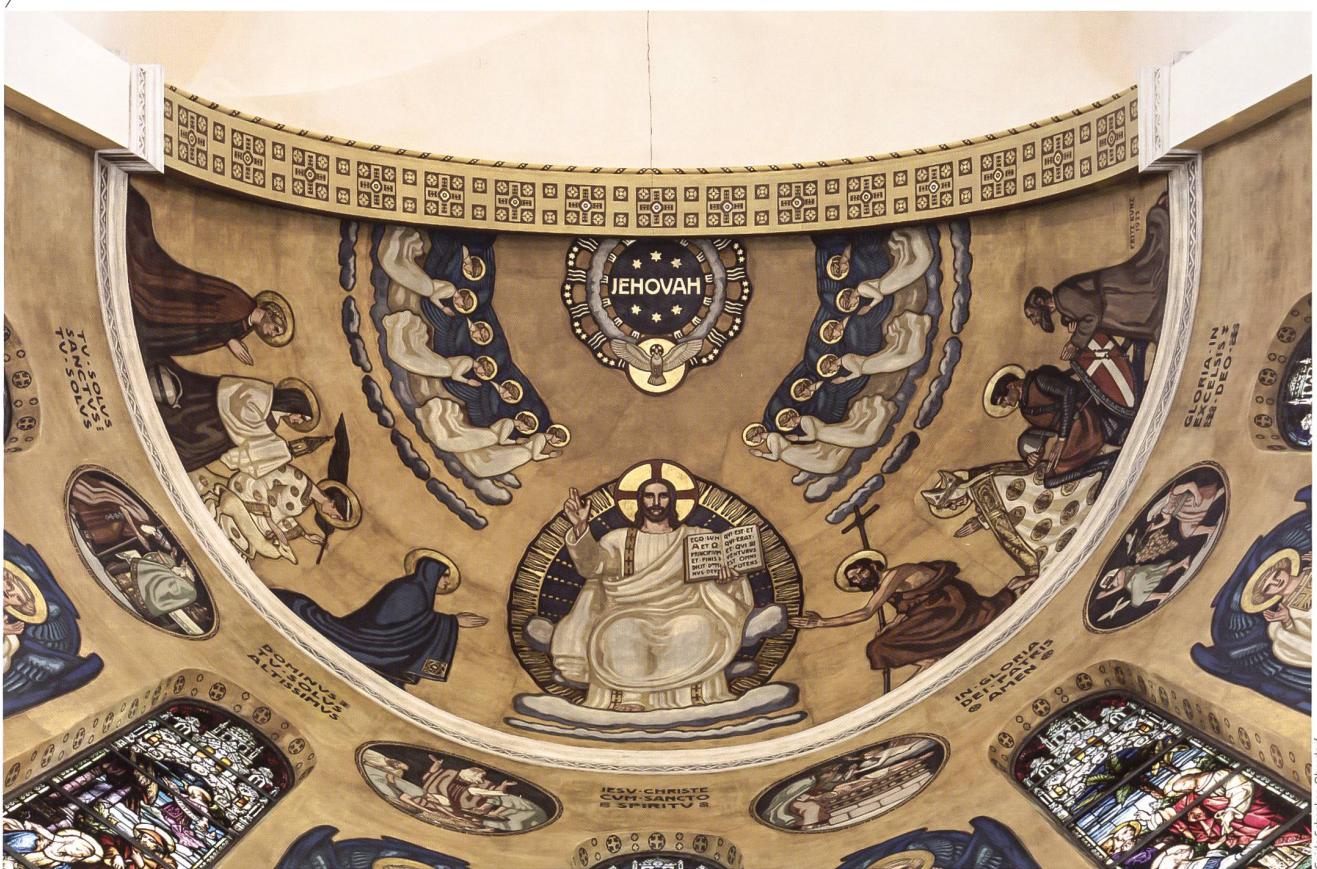
Abb. 6 und 7
Blick ins Gewölbe der Mittelapsis mit den Malereien von Fritz Kunz von 1922. Zustand vor und nach der Restaurierung.

Während der Restaurierungsarbeiten zeigte sich, dass die Wandmalereien in den drei Chorapsiden eine weiterführende Behandlung und somit auch ein Gerüst benötigten. Die szenischen Malereien in den oberen Bereichen stammen vom Zuger Kirchenmaler Fritz Kunz (1868–1947), der diese 1922 in einer Fresco-Secco-Technik ausgeführt hatte (Abb. 6, 7). Die unteren Bereiche der drei Chorapsi-

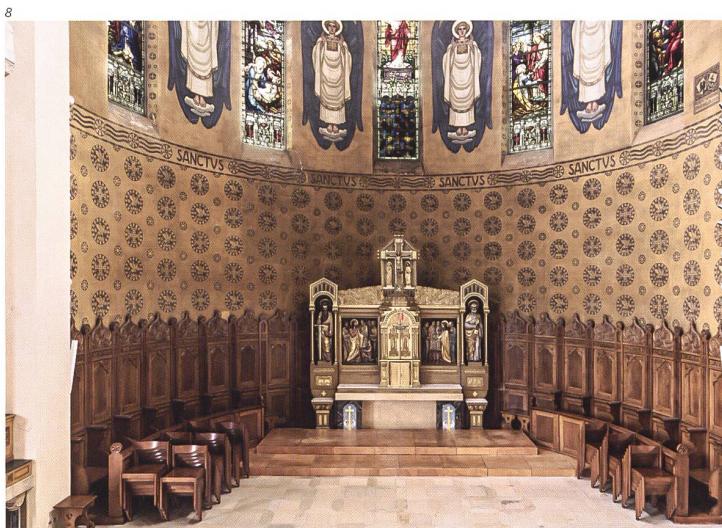
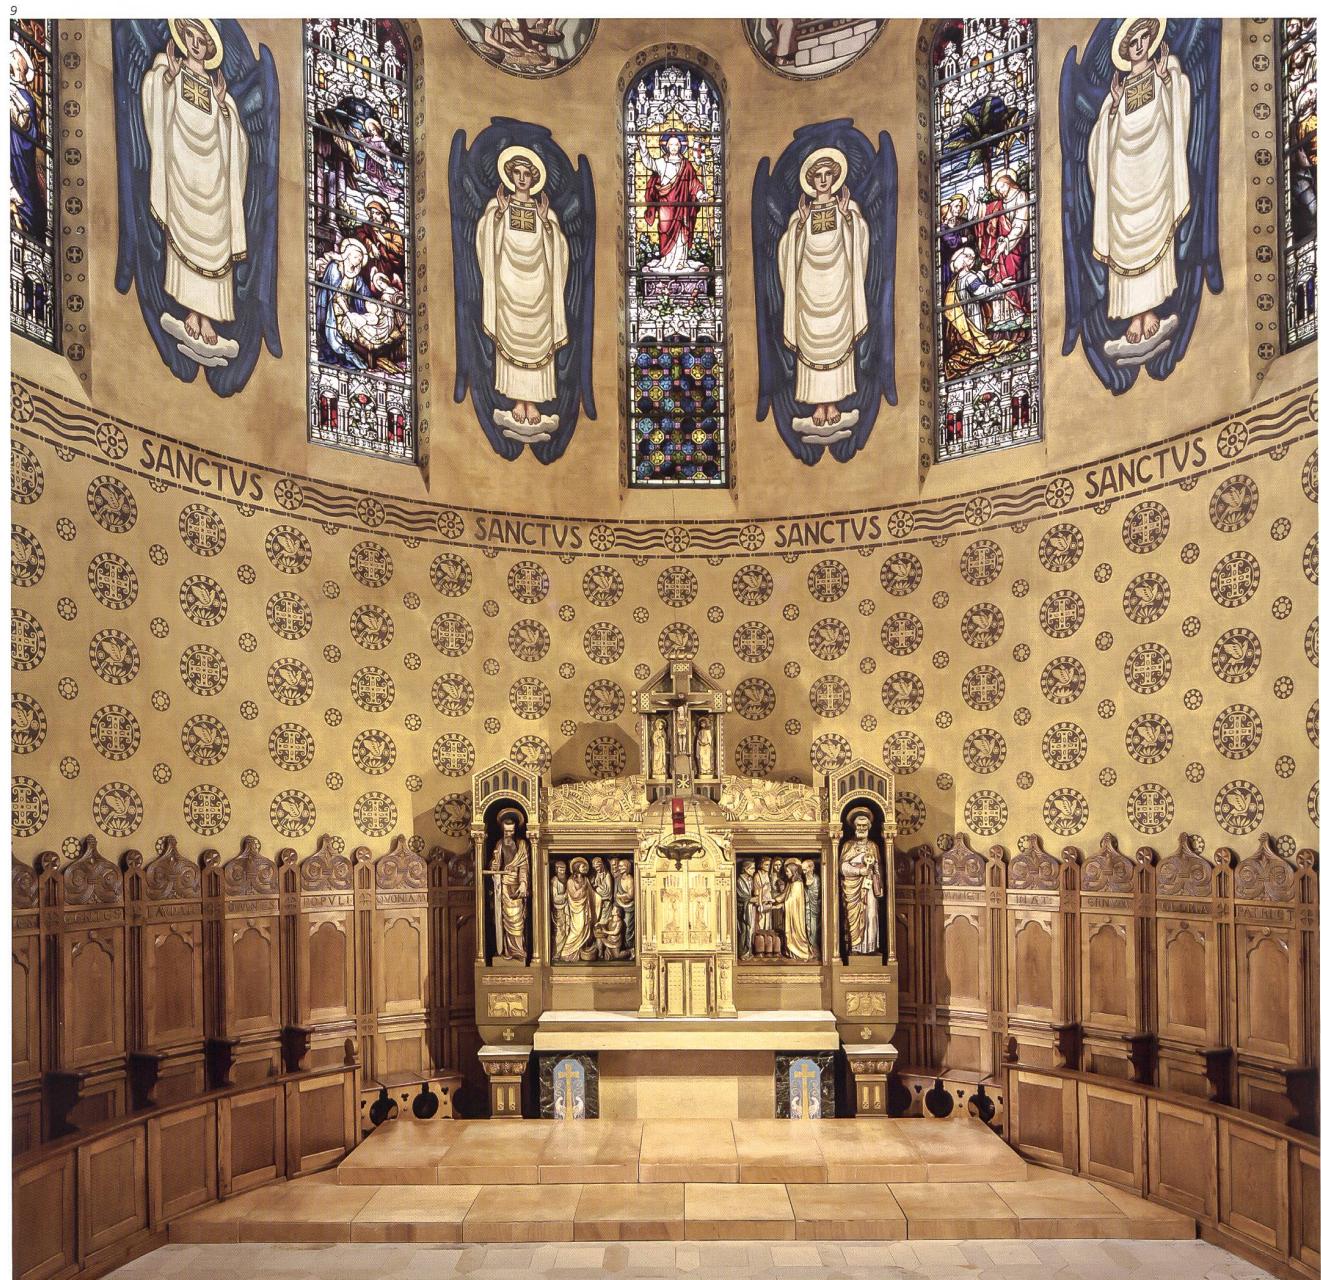
Abb. 8 und 9
Hauptaltar und Chorapsis mit Schablonenmalerei von 1931. Zustand vor und nach der Restaurierung.

den hingegen dekorierte 1931 die Firma F. Rickli und Söhne mit einer ornamentalen Schablonenmalerei in Leimfarbtechnik (Abb. 8,9).

Wie in der übrigen Kirche war auch im Chor eine starke Verschmutzung durch Staub- und Russablagerungen festzustellen. Im Bereich der Schablonenmalerei bestand ausserdem das Problem, dass sich der Leim der Farbe abgebaut hatte und diese deshalb nicht mehr wischfest war. Zudem waren die Malereien im Chor bei der letzten Restaurierung 1986–1992 bereits stark überarbeitet worden. Es wurden flächige Übermalungen gemacht, und die bereits damals schlecht haftenden Farbschichten waren vorgängig mit Gelatine fixiert und danach mit einem Acrylat überzogen worden. Diese Fixierschicht präsentierte sich nun nach der Vorreinigung als glänzende, harte und splittrige Oberfläche, die zu Schollenbildungen und Farbabplatzungen neigte
