Zeitschrift: Archäologie und Denkmalpflege im Kanton Solothurn

Das Bauernhaus Schlössliweg 17 in Biberist – einst bedroht, heute sorgsam restauriert

DIEGO DE ANGELIS, SARA SCHIBLER

Im Süden der Stadt Solothurn wurde 1819 ein Vielzweckbauernhaus als Pächterhof des Schlösschens Vorder-Schöngrün errichtet. Ein mächtiges Mansardwalmdach und eine grosse Hocheinfahrt weisen auf die spezielle Funktion hin. Das lange vom Abbruch bedrohte Bauernhaus zeigt sich heute dank beharrlicher Denkmalpflege und aufgeschlossener Eigentümerschaft als vorbildlich restauriertes Baudenkmal.

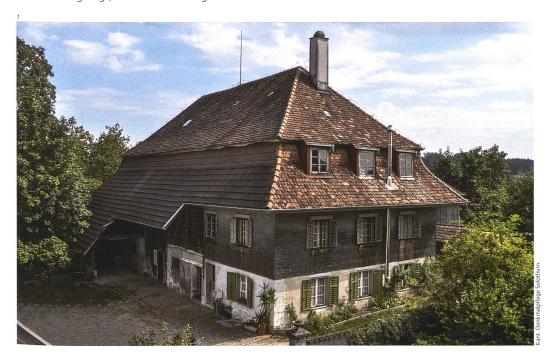
Abb. 1 Biberist, Schlössliweg 17. Der ehemalige Pächterhof des Schlösschens Vorder-Schöngrün in einer Aufnahme von Westen, vor der Restaurierung. Foto 2013.

Aufgrund der erwähnten Rahmenbedingungen wurde die Sorgfaltspflicht gegenüber dem Gebäudebestand vernachlässigt. Mieter sahen sich folglich veranlasst, bei Schäden oder Begehren in Bezug auf Nutzungsveränderungen selber Hand anzulegen. Dies führte zu laienhaften Reparaturen und Veränderungen an verschiedenen historisch bedeutenden Bauteilen. Darüber hinaus wurden zumindest seit dem frühen 20. Jahrhundert keine relevant werterhaltenden Renovationsarbeiten durchgeführt (Abb. 1).

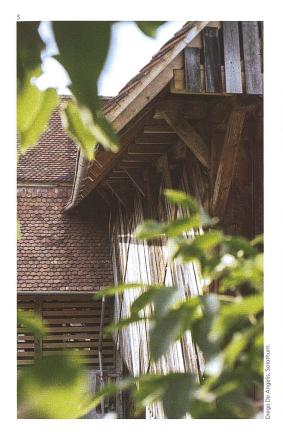
Abb. 5 Die Ständerkonstruktion der Hocheinfahrt erhielt eine aussteifende, aussen angebrachte Diagonalschalung, die die Neigung des Mansarddachs aufnimmt. Foto 2023.

Die Hocheinfahrt wurde aus einer ansteigenden Ständerkonstruktion mit einem Kopfband gebaut. Darüber befindet sich ein geneigtes Rafendach mit abgesperrten Querbünden und Streben. Aufgrund von Fäulnis und massiven Querschnittsminderungen der Schwellen kam es zu starkem Absacken, Verschiebungen und erheblicher Instabilität. Der Anbau

des Dachschleppers verursachte eine ungleichmässige Lastverteilung und eine seitlich einwirkende Querlast. Fäulnis und Holzschädlingsbefall waren weit verbreitet.

Beim Rückbau erwies sich die Verstrebung der Konstruktion in sämtlichen Ebenen als unzureichend. Es galt in dieser Phase, die Hocheinfahrt wo immer möglich horizontal zu stabilisieren. Die neuen Verstrebungen kamen als diagonale, aussen auf die bestehende Holzständer-Konstruktion montierte Schalungslattung zur Ausführung. Dadurch ergab sich die Chance, den Übergang zwischen Mansarddach und Hocheinfahrt im Sinne einer konstruktiven Fügung zu lösen. Zudem hebt die diagonale Anordnung der neuen Schalung visuell aussergewöhnliche historische Verbindungen an der Hocheinfahrtskonstruktion hervor. Die Schalung folgt der Logik eines zeitgemässen Gestaltungsansatzes, steht im geschützten bauhistorischen Kontext und wurde ausschliesslich unter Verwendung demontierter Wandund Bodenbretter umgesetzt (Abb. 5, 6, 9).

Die Konstruktion wurde komplett abgedeckt und in die ursprüngliche Position gebracht. Beschädigte Bauteile wurden ersetzt, teilweise defekte mittels fachgerechter Holzverbindungen instand gesetzt. Die unsachgemäss zurückgeschnittenen Rafen wurden mit neuen Zangen verlängert und entsprechend der Restaurierung des Vordachs des Haupthauses Süd angebracht.

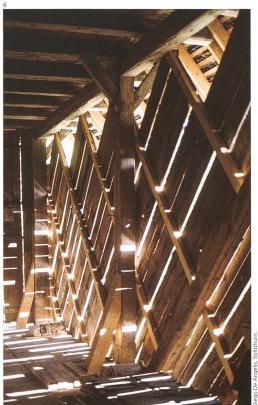
Abb. 6 Innenaufnahme der Hocheinfahrt. Foto 2023.

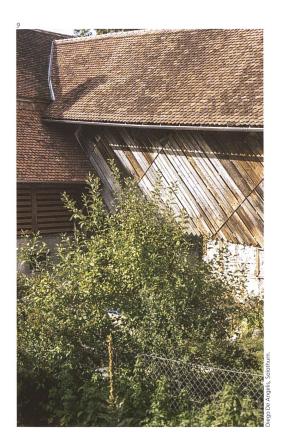
Wegen der Wiederherstellung des historischen Gebäudevolumens stellte sich die Frage, wie mit der im Zuge des Schleppdachanbaus abgebrochenen Gimwand zu verfahren war. Sie war im Verlauf des Bauprozesses mit horizontalen Brettern und Verstrebungen konstruiert worden, weshalb sich eine vollständige Wiederherstellung des ursprünglichen Zustandes als fragwürdig erwies. Deshalb wurden horizontale Bretter in regelmässigem Abstand in die vorhandenen Nuten der Gimwand-Stützen eingeschoben und im Inneren mit sichtbaren Eichenkeilen fixiert (Abb. 3, 9).

Abb. 9 Blick von Süden auf die Gimwand und auf die Südwestfassade der Hocheinfahrt. Foto 2023.

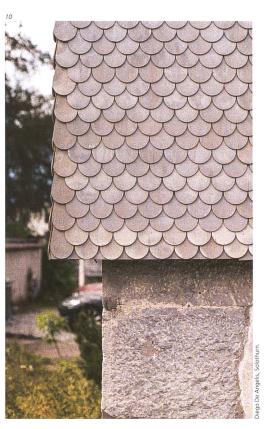
Abb. 10
Die Ecksituation des Wohnteils in einer Detailaufnahme.
Da auch an den Gebäudeecken ganze Schindeln verwendet wurden, hüllt der Schindelschirm das Obergeschoss des Wohnteils wie ein textil wirkender, umlaufender Vorhang ein.

Der Schindelschirm im Obergeschoss des Wohnteils wies verschiedene Schäden auf und wurde durch einen neuen ersetzt. Dies erlaubte es, mit einer minimen Dämmebene eine bauphysikalische Verbesserung im Obergeschoss zu erzielen. Die veränderten Auftragsstärken legten den gestalterischen Schwerpunkt auf die umlaufenden Übergänge zwischen der bestehenden Struktur und der neuen Fassadenhaut. Der Erhalt der historischen Substanz und die Integration zeitgemässer Massnahmen standen dabei im Vordergrund.

Der neue Schindelschirm setzt sich vom Bestand ab und hüllt das Obergeschoss des Wohnteils wie ein Vorhang ein. Die Fuge zum Bestand wurde dunkel und in Stufen ausgeführt. Durch diesen im Schatten liegenden Übergang erlangt die neue schuppenhafte Schindelfläche eine umlaufende textile Wirkung. Um diese zu akzentuieren, erhielten die Fassadenecken – entgegen der herkömmlichen Aus-

führung – eine Stossabdichtung aus Metall, und die Eckübergänge wurden durch ganze Schindeln gebildet (Abb.10). Demgegenüber kamen halbe Schindeln ausschliesslich zu dekorativen Zwecken an Übergängen von unterschiedlichen Bauteilen zur Anwendung.

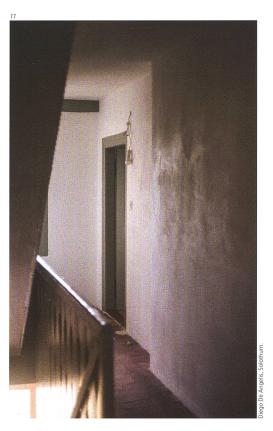
Abb. 11 Zeitschichten: Der historische Tonplattenboden und der neue Wandverputz im Obergeschoss zeichnen sich durch zahlreiche Texturen aus. Foto 2023.

Das Treppenhaus und die jeweiligen Verteilungsgänge konnten erhalten bleiben (Abb. 11). Die Fichtenholztreppe wurde holzsichtig belassen und die Bretterabtrennung, Geländer und Untersichten farbig gestrichen. Der bestehende Tonplattenboden im Obergeschoss, der sich durch seine verschiedenen Formate und durch zeitlich abweichende Einzelteile auszeichnet, wurde repariert und gereinigt.

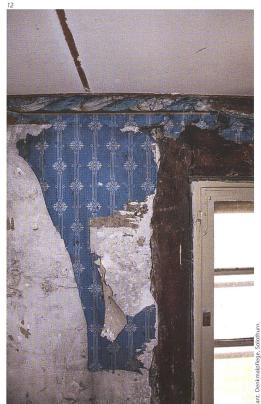
Abb. 12 Zeitschichten: Im Obergeschoss kamen Fragmente einer bedruckten Tapete aus dem 19. Jahrhundert zutage. Foto 2021.

Auch der Rückbau der Wandverkleidungen der Obergeschosskammern brachte diverse Schichten aus unterschiedlichen Epochen zutage, insbesondere Fragmente historischer Tapeten (Abb. 12) und Bruchstücke von Verputzen. Aufgrund dieser Erkenntnisse wurde beschlossen, die von den Nagetieren beschädigten Bauteile umfassend zu ersetzen, ohne jedoch den fragmentarischen Charakter der historischen Spuren zu verwischen.
