Artikel: Gewerbe am Wildbach in Oberdorf : ein intaktes Ensemble überdauert

Gewerbe am Wildbach in Oberdorf: Ein intaktes Ensemble überdauert die Zeit

Restaurierungsbericht

Oberdorf, Weissensteinstrasse 140, Gewerbebau und Bogenbrücke über den Wildbach

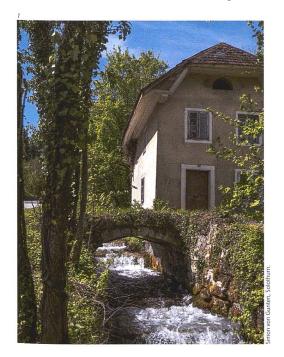
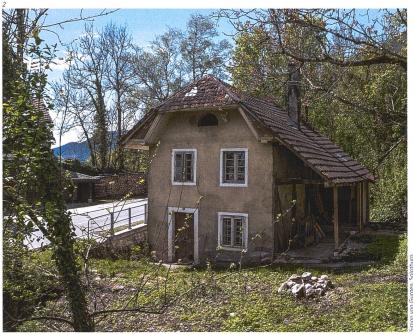
Abb. 1, 2 Oberdorf, Weissensteinstrasse 140. Das gewerbliche Haus und die Brücke vor der Restaurierung. Fotos 2021.

Nachdem der letzte Bewohner das Haus verlassen hatte und keine Unterhaltsarbeiten mehr ausgeführt wurden, begann der schleichende Verfallsprozess des Gewerbebaus. Der Bewuchs des Dachs und der Nordfassade mit Efeu, das die Dachhaut löcherte, sowie ein undichter Kaminanschluss hatten das Tragwerk geschädigt. Dieses war in der letzten Bauphase Anfang des 19. Jahrhunderts zeittypisch mit zu kleinen und wahrscheinlich wiederverwendeten Hölzern erbaut worden.

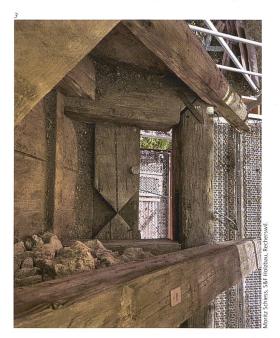
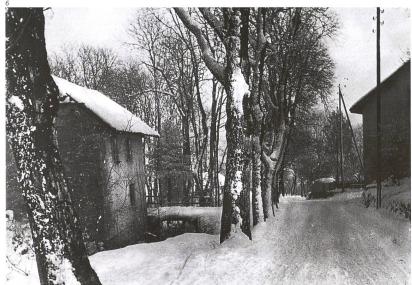
Eine um 1925 aufgenommene Fotografie zeigt einen Holzkanal und die Welle eines kleinen Wasserrades (Abb. 5, 6), und in der Dorf- und Schulgeschichte aus

Abb. 5, 6 Noch im frühen 20. Jahrhundert bezog der Gewerbebau die benötigte Energie über einen Holzkanal aus dem Wildbach. Aufnahme links um 1925, rechts von 1934. Zentralbibliothek Solothurn.

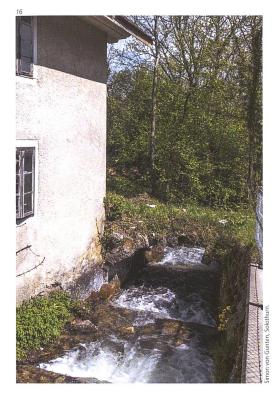
Die aus Jurakalksteinen aufgemauerte Bogenbrücke wies insbesondere am strassenseitigen Gewölbeauflager grosse Schäden auf. Das Auflager war unterspült worden, weshalb sich die Kalksteinblöcke bis auf zwei abgesenkt hatten. Der obere der zwei verbliebenen Auflagerblöcke war gebrochen und zeigte Frostschäden. Auch am Gewölbe waren Kalksteinblöcke gebrochen, sodass sich der äussere Gewölbekranz abgelöst hatte (Abb. 16). Einzelne Gewölbesteine hatten sich abgesenkt und wiesen Frostschäden auf.

Abb. 16 Die Natursteinbrücke im Vorzustand, überwachsen und verfallen. Foto 2021.

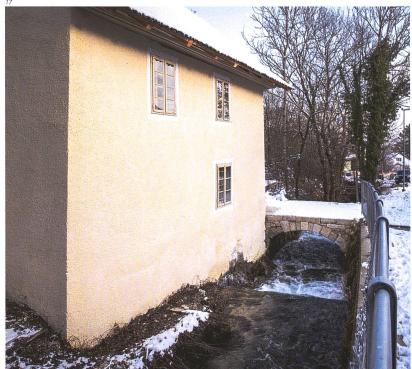
Abb. 17 Gebäude und Brücke nach der Restaurierung in einer Aufnahme von Norden.

Bei der Instandstellung mussten mehrere gebrochene Steinblöcke der Fundation und des Gewölbes unter Zuhilfenahme eines Lehrgerüstes ausgewechselt werden. Die neuen Steinblöcke wurden von Hand behauen und einzeln ohne Mörtel eingepasst, um damit die spezielle Statik der Bogenbrücke wiederherzustellen (Abb. 15, 17).
