Gewerbe am Wildbach in Oberdorf: Ein intaktes Ensemble überdauert die Zeit

Restaurierungsbericht

Oberdorf, Weissensteinstrasse 140, Gewerbebau und Bogenbrücke über den Wildbach

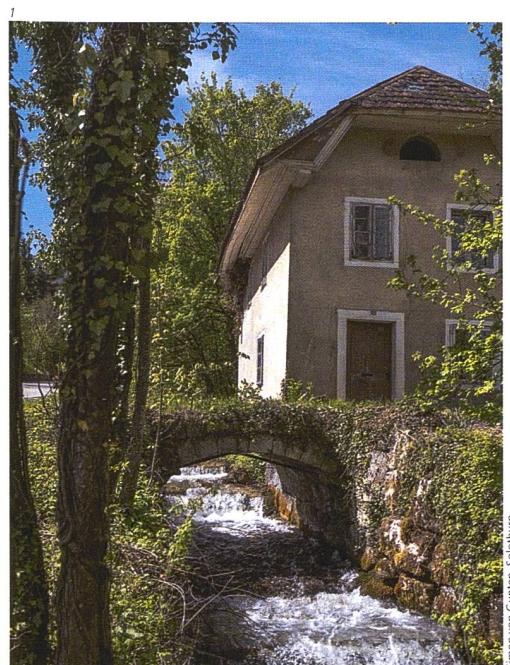
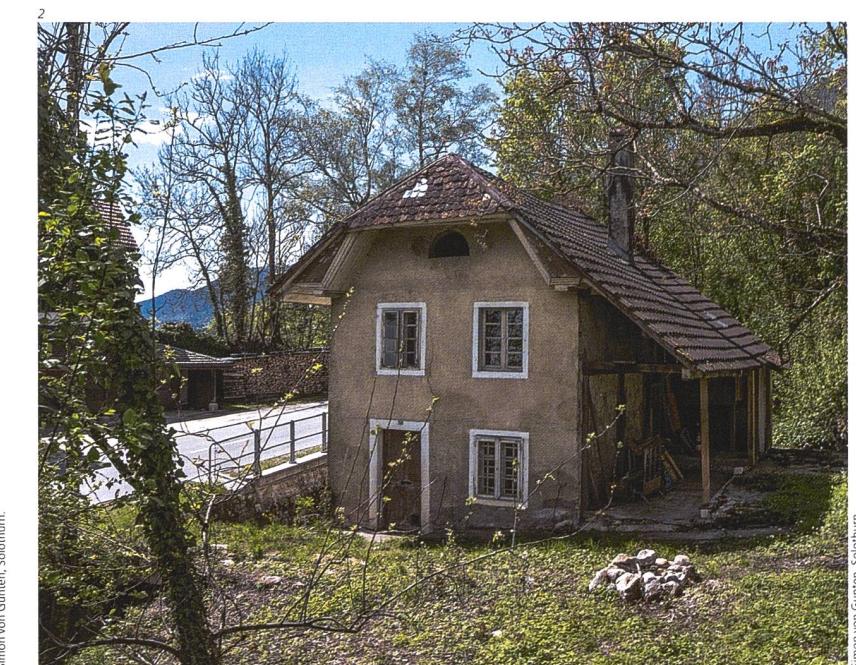
Abb. 1, 2
Oberdorf, Weissensteinstrasse 140. Das gewerbliche Haus und die Brücke vor der Restaurierung. Fotos 2021.

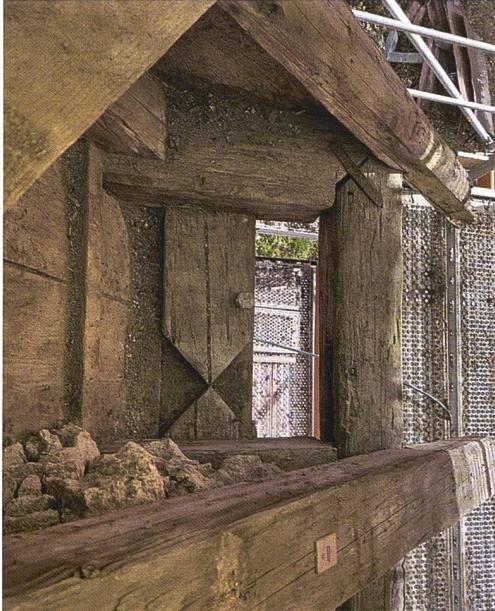
Abb. 3
Nicht verwendete Holzverbindungen wie der Kreuzkamm im Mauerbalken werfen Fragen zur Konstruktionsgeschichte des Hauses auf. Foto 2021.

- Kann es sein, dass die Wände, die heute mit ausgefachtem Rieg ausgeführt sind, nicht bauzeitlich sind? Der Kreuzkamm auf den Mauerbalken deutet darauf hin. Somit wäre die heutige Dachform, ein Satteldach mit kleiner Teilwalmfläche, einem für die Region typischen, mit Brettern verkleideten Freibund und einem Vordach, nicht als bauzeitlich anzusehen.

- Sind die nicht verwendeten Kreuzkämme ein historischer Abbundfehler der Zimmerleute von damals und haben keine tiefere Bedeutung?
- Wurde das gesamte Tragwerk aus wiederverwendeten Hölzern erst 1844/1845 aufgebaut? Ein Bauholzmangel ist in dieser Zeit durch verschiedene Einflussfaktoren der Industrialisierung belegt und hat vielleicht zu Notlösungen geführt.

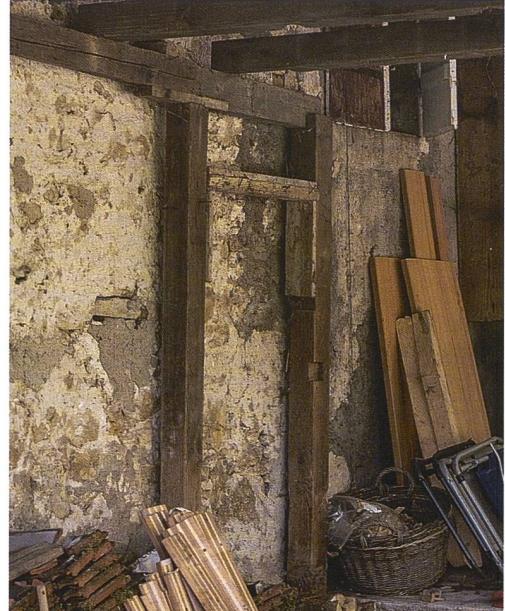
Abb. 4
An der Ostfassade blieb der historische Verputz, geschützt durch den Schleppdachanbau, erhalten. Auf dem Grundputz liegt ein Deckputz, der anschliessend weiss überkalkt wurde. Foto 2021.

Die Farb- und Mörteluntersuchungen waren insofern einfacher, als die dem Bach abgewandte Seite des Gebäudes noch den bauzeitlichen Kalkputz sowie einen Anstrich mit Kalkfarbe aufwies. Diese Fassade war über eine lange Zeit unter einem nachträglich erstellten Anbau aus Holz verdeckt (Abb. 4).

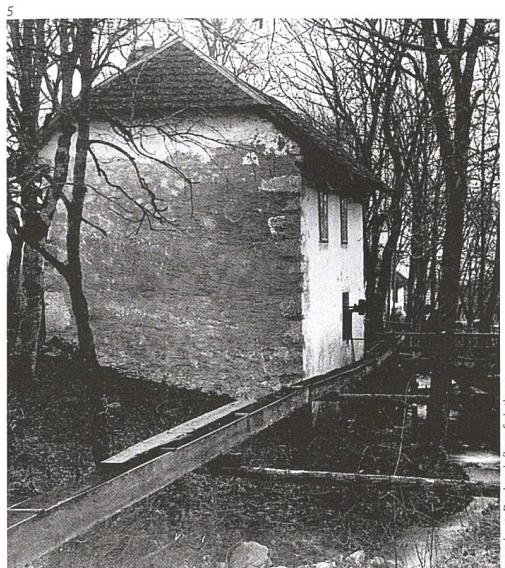
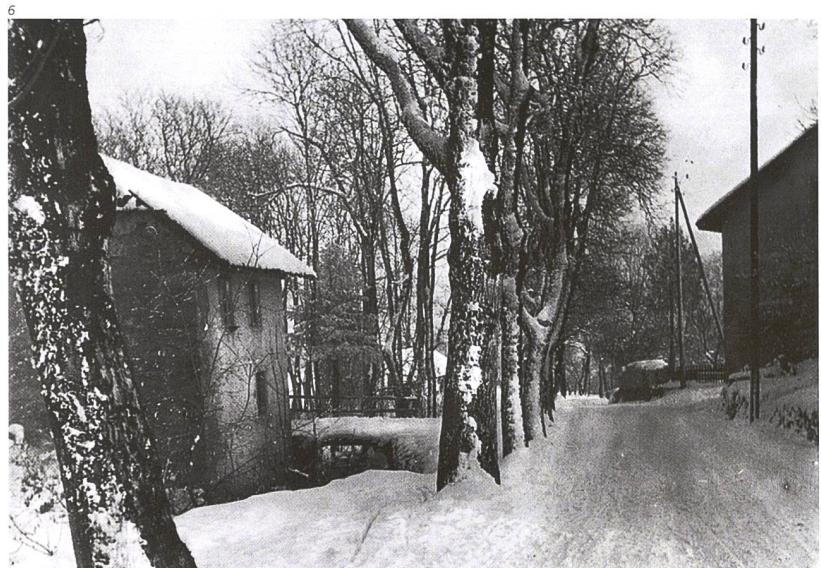
Eine um 1925 aufgenommene Fotografie zeigt einen Holzkanal und die Welle eines kleinen Wasserrades (Abb. 5, 6), und in der Dorf- und Schulgeschichte aus

Abb. 5, 6
Noch im frühen 20. Jahrhundert bezog der Gewerbebau die benötigte Energie über einen Holzkanal aus dem Wildbach. Aufnahme links um 1925, rechts von 1934. Zentralbibliothek Solothurn.

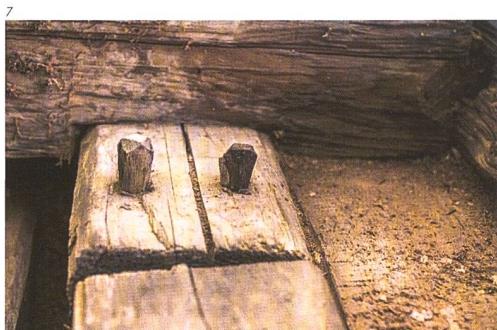
Abb. 7
Eine historische, mit Holznägeln gesicherte Längsverbindung zweier Balken.

In enger Zusammenarbeit mit der Denkmalpflege wurde sorgfältig demontiert und freigelegt, beschriftet und über das weitere Vorgehen entschieden. Dabei kamen weitere Befunde hinzu, die am verkleideten Gebäude noch nicht zu sehen waren. Zum Beispiel eine historische Längsverbindung zweier Balken, welche mit Holznägeln gesichert war (Abb. 7). Oder das wahre Ausmass des Zerfalls, das vorher in der Projektphase nur vermutet wurde.

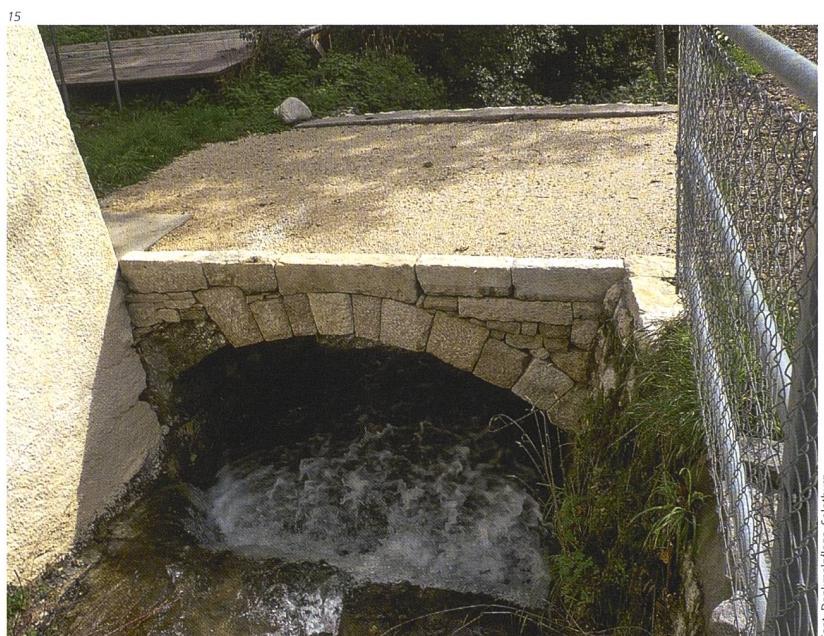
Abb. 15
Bei der Restaurierung der Natursteinbrücke mussten Brückenwange und Gewölbe- kranz der Nordseite neu aufgebaut werden. Foto 2022.

Bei der Instandstellung mussten mehrere gebrochene Steinblöcke der Fundation und des Gewölbes unter Zuhilfenahme eines Lehrgerüstes ausgewechselt werden. Die neuen Steinblöcke wurden von Hand behauen und einzeln ohne Mörtel eingepasst, um damit die spezielle Statik der Bogenbrücke wiederherzustellen (Abb. 15, 17).

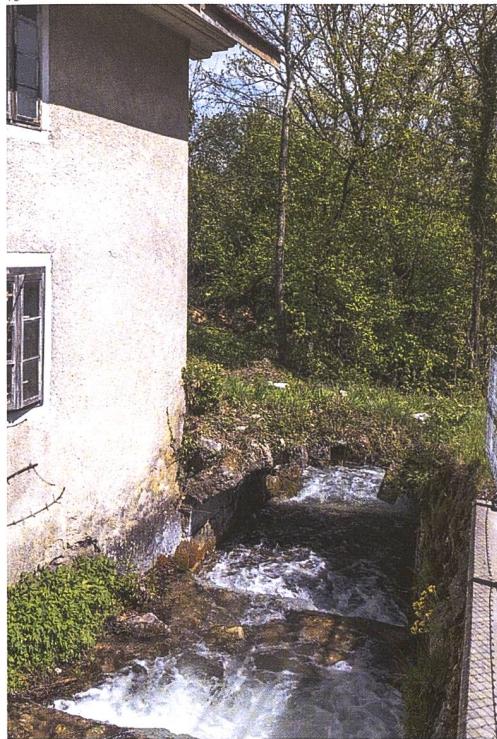
Die aus Jurakalksteinen aufgemauerte Bogenbrücke wies insbesondere am strassenseitigen Gewölbeauflager grosse Schäden auf. Das Auflager war unterspült worden, weshalb sich die Kalksteinblöcke bis auf zwei abgesenkt hatten. Der obere der zwei verbliebenen Auflagerblöcke war gebrochen und zeigte Frostschäden. Auch am Gewölbe waren Kalksteinblöcke gebrochen, sodass sich der äussere Gewölbekranz abgelöst hatte (Abb. 16). Einzelne Gewölbesteine hatten sich abgesenkt und wiesen Frostschäden auf.

Abb. 16
Die Natursteinbrücke im Vorzustand, überwachsen und verfallen. Foto 2021.

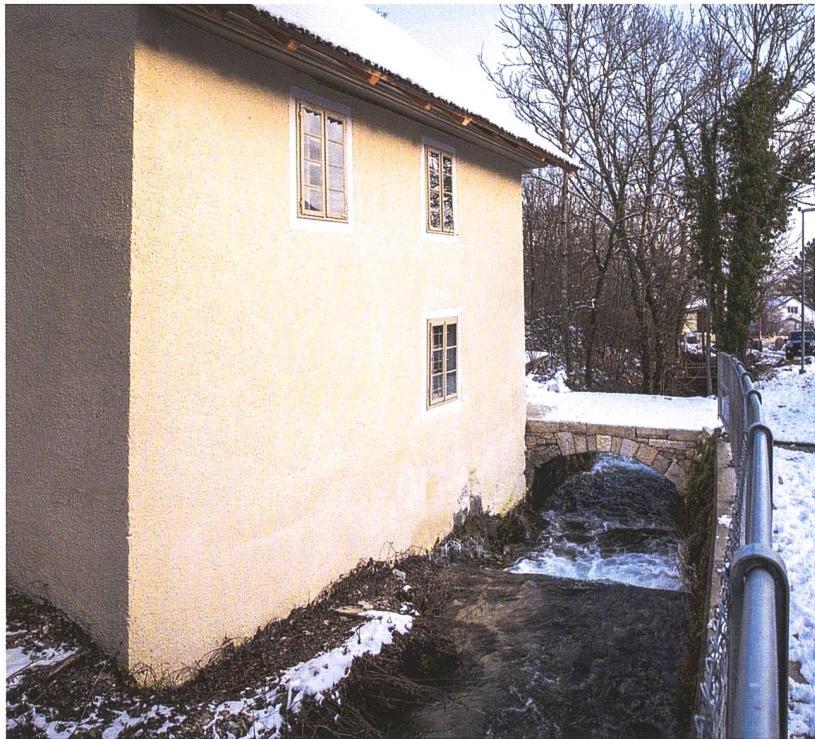
Abb. 17
Gebäude und Brücke nach der Restaurierung in einer Aufnahme von Norden.
