# Die Restaurierung des Solothurner Zeitglockenturms als Daueraufgabe

STEFAN BLANK

Der Zeitglockenturm ist das älteste, eines der repräsentativsten und wohl auch das unterhaltsintensivste Gebäude der Stadt Solothurn. Rund zwanzig Jahre nach der letzten Restaurierung waren erneut umfassende Massnahmen an der Gebäudehülle und am Uhrwerk notwendig.

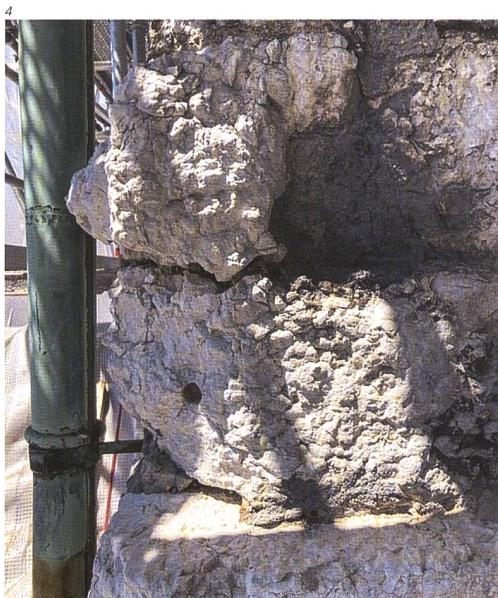
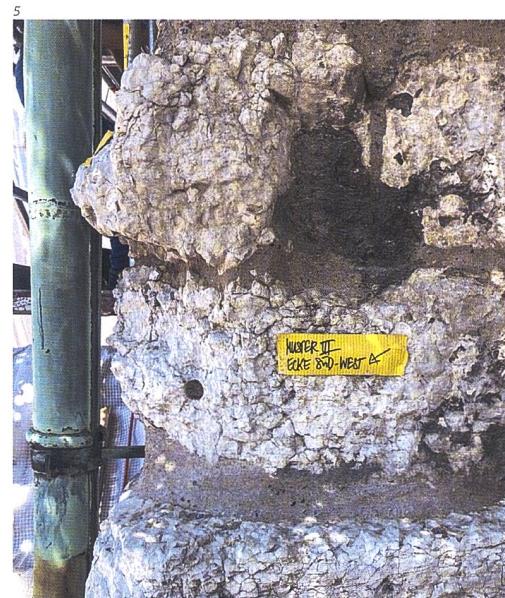
Am ganzen Turm, sowohl bei den Kalksteinpartien als auch im Bereich des Tuffsteinmauerwerks, zeigte sich immer wieder das gleiche Schadensbild. Offene, angerissene oder ganz fehlende Fugen wurden mit Trasskalkmörtel aufgefüllt (Abb. 4, 5) und offene Lagerisse bei den Kalksteinquadern mit Ergänzungsmörtel geschlossen (Abb. 6, 7). Außerdem entfernten oder sicherten die Steinhauer lose Stücke und ergänzten Fehlstellen mit Kalksteinmörtel, sodass kein Wasser eindringt, liegen bleibt und im Winter zu Frostschäden wie Abplatzungen von Steinpartien führen kann.

Abb. 4, 5  
Schäden am Mauerwerk:  
Fehlende und/oder offene  
Fugen waren häufig anzu-  
treffen. Zustand vor und nach  
der Restaurierung 2022.

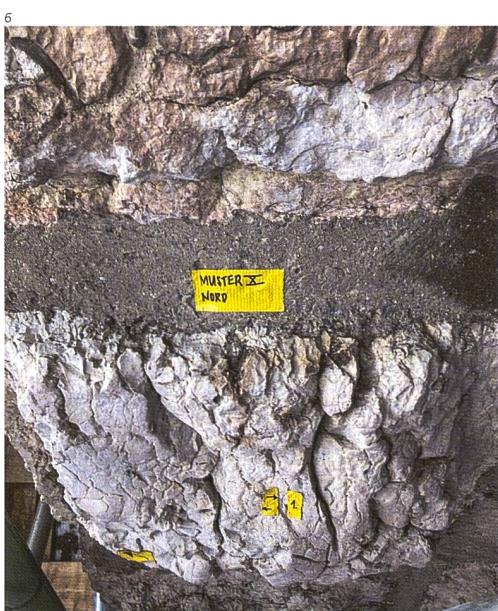
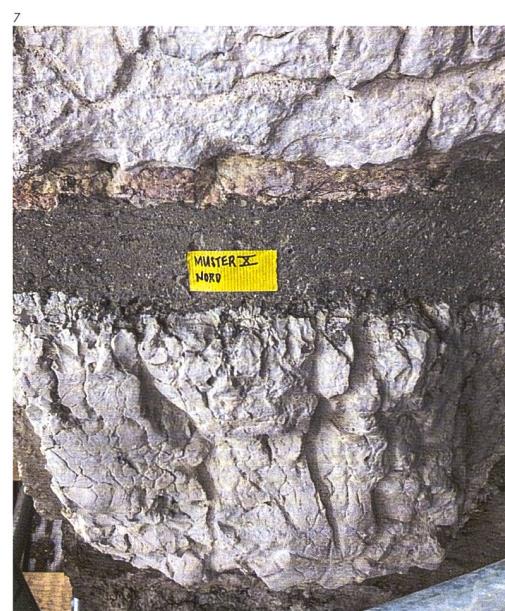
Abb. 6, 7  
Ein weit verbreitetes Schadens-  
bild am Mauerwerk waren  
offene Lagerisse im Kalkstein.  
Zustand vor und nach der  
Restaurierung 2022.

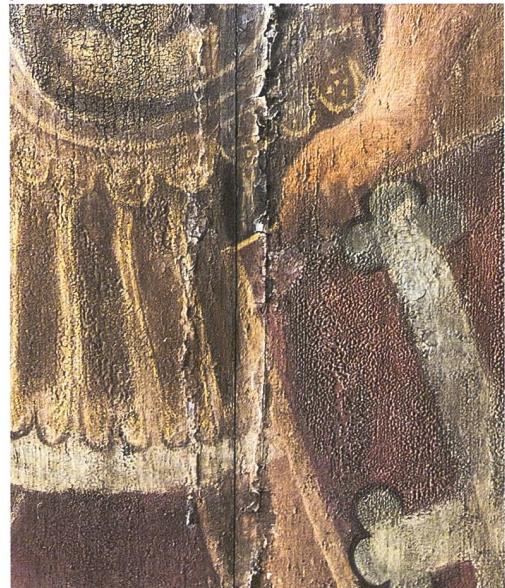
Abb. 9

Der Zustand des Zifferblattes stellte das Restaurierungsteam vor eine komplexe Aufgabe. Die mehrlagig und dickschichtig vorhandene Ölmalerei wies eine starke Oberflächenverschmutzung auf und zeigte eine stark ausgeprägte Craquelé-Bildung mit

unzähligen aufrollenden und blätternden Farbschollen (Abb. 9), die alterungsbedingt und infolge früherer Restaurierungsmaßnahmen hart und versprödet waren. Die Malerei wies in Teillbereichen pulverförmig ablösende Farb- und Grundierungsschichten auf, wirkte fleckig und im Glanzgrad unterschiedlich. Außerdem traten diverse ältere Retuschen, Kittungen, flächige Übermalungen, Farb- und Lack-

Schadensbild am astronomischen Zifferblatt: aufstehende, lose Farbschollen (Craquelé), starke Verschmutzung.

Die sorgfältige, form- und figurengerechte Trockenreinigung erfolgte mit sogenannten Wallmaster-schwämmen, wie sie in der Papierrestaurierung verwendet werden. Um die spröden, aufrollenden Farbschollen aufweichen zu können, wurde die Bildoberfläche mit Acrylharz benetzt. Anschliessend konnten die Farbschollen mittels Heizspachtel und Wachspapier niedergelegt und wieder mit dem Holzträger verklebt werden. Dann erfolgte eine feuchte Nachreinigung mit Isopropyl-Alkohol und die Konsolidierung der Malschicht durch eine erneute Benebelung mit Acrylharz. Einzelne Farbschollen wurden mit dem Heizspachtel erneut verklebt und gewisse ausgemagerte Partien der Farbschicht mit Auffrischöl genährt. Fehlstellen oder störende ältere Retuschen wurden zurückhaltend retuschiert. Retuschen waren auch bei den blattvergoldeten Stellen notwendig.

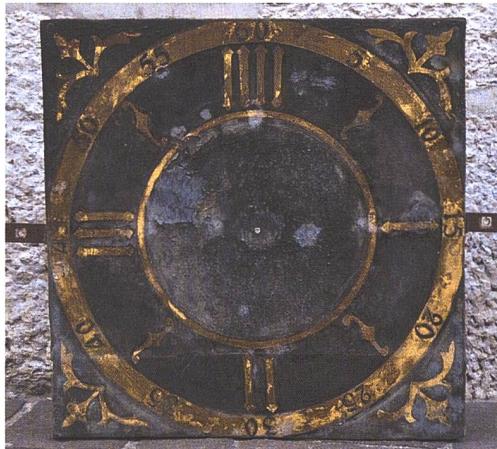
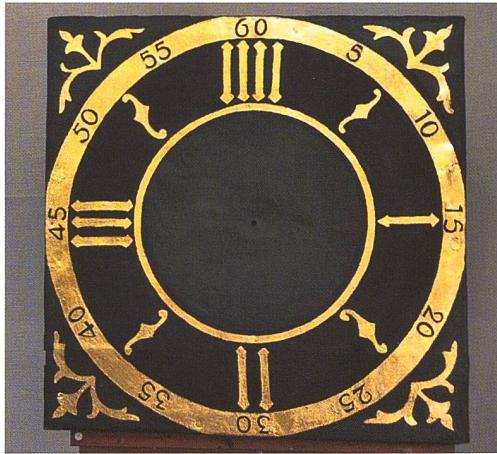
Abb. 11, 12  
Das Viertelstundenzifferblatt der Automatengruppe im Zustand vor und nach der Restaurierung 2022.

Das Viertelstundenzifferblatt, ein Kupferblech mit Holzrahmen, befand sich in einem schlechten Zustand (Abb. 11). Nebst einer starken Verschmutzung zeigte es grosse Flickstellen, Kittungen mit Abplatzungen, Schollenbildung bei der Farbschicht, Verfärbungen und eine fast vollständige Verschwärzung der Blaufassung. Nach einer Trockenreinigung wurden die unschönen Kittungen entfernt oder redu-

ziert, die Fehlstellen in der Farbfassung retuschiert, die Retuschen den älteren Farbschichten durch Lasuren angeglichen und die Zahlen und Ziffern neu blattvergoldet (Abb. 12). Leider erwies sich eine Freilegung der Blaufassung (Azurit) wegen der bei der letzten Restaurierung verwendeten Materialien als unmöglich. Deshalb wirkt das Zifferblatt nach der Restaurierung eher schwarz als blau.

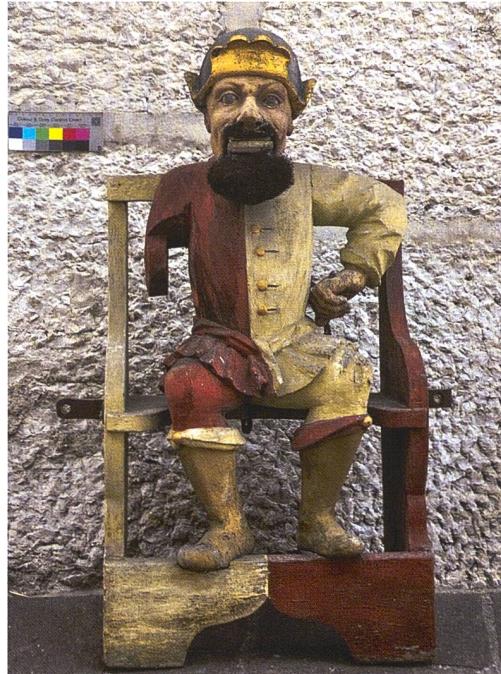
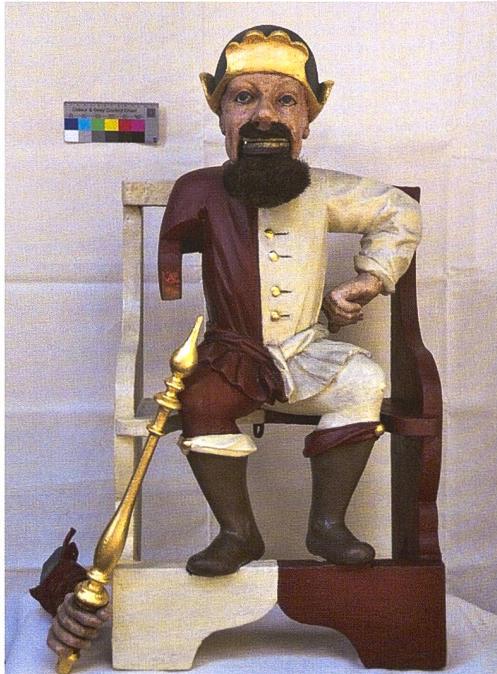
Abb. 13, 14  
Die Figur des Narrenkönigs im Zustand vor und nach der Restaurierung 2022.

Die 80 Zentimeter hohe Figur des Narrenkönigs besteht aus Lindenholz und ist mit Ölfarbe in den Solothurner Standesfarben Rot und Weiss gefasst. Nach einer Trockenreinigung wurde die teilweise blätternde Fassung gesichert, Fehlstellen und nachgedunkelte ältere Retuschen wurden retuschiert und die bestehende Ölfarfassung mit Auffrischöl genährt (Abb. 13, 14).

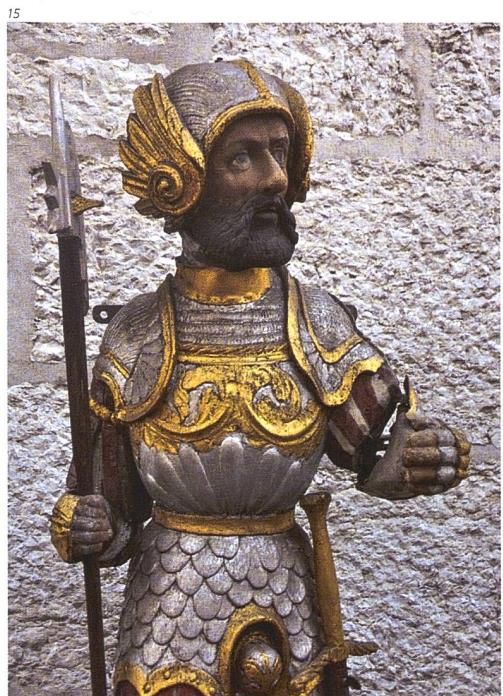
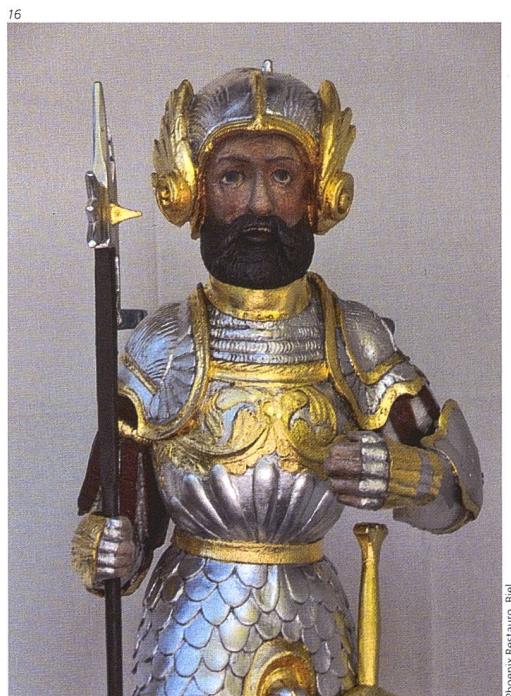
Abb. 15, 16  
Die Ritterfigur im Zustand vor und nach der Restaurierung 2022.

Die Ritterfigur ist ebenfalls aus Lindenholz geschnitten und mit Ölfarbe gefasst. Sie misst in der Höhe 153 Zentimeter und zeigt eine für die Entstehungszeit typische Rüstung und Bewaffnung mit Schwert und Fussstreitaxt. Die stark überarbeitete Fassung zeigte ein ausgeprägtes Craquelé, partielle Auskreidungen und nachgedunkelte ältere Retuschen. Die Edelmetallauflagen liegen auf einem dickschichtigen und klebrigen Haftmittel, und das Blattsilber ist mit einem dickschichtigen Oxidationschutz überzogen, der vergilbt ist und sich nicht entfernen lässt ohne das Blattsilber zu beschädigen. Im Sockel- und Fussbereich der Statue war das Holz stark beschädigt, und die Fassung löste sich teilweise bis auf den Holzträger. Auf die Trockenreinigung folgten die Konsolidierung der Fassung, die Retuschierung von Fehlstellen und das Nähen der bestehenden Ölfarbfassung. Im Sockelbereich erfolgte ein kompletter Neuaufbau. Bei den versilberten Partien gelangte nicht mehr Blattsilber, sondern Blattgold zur Anwendung, weil dieses nicht oxidiert und seinen Glanz behält. Es ist deshalb gerade im Außenbereich geeigneter und dauerhafter (Abb. 15, 16).

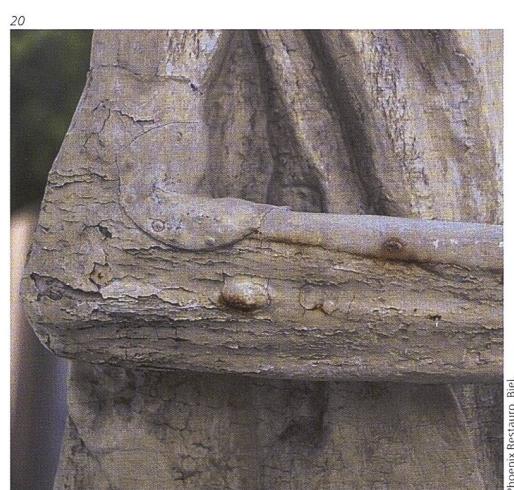
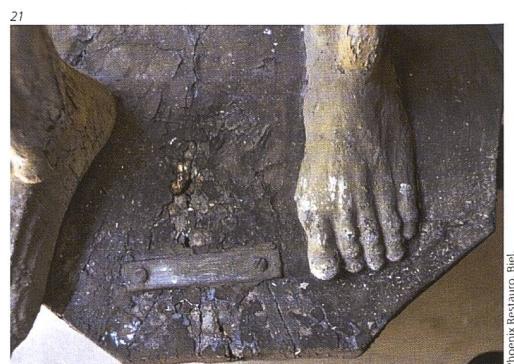
Abb. 20, 21  
Schadensbilder bei der Figur des Todes. Zustand vor der Restaurierung 2022.

Die Lindenholzfigur des Todes besitzt eine Ölfarbfassung, ist 152 Zentimeter hoch und zeigt auf der Rückseite die eingestanzten Jahreszahlen 1543, 1883 und 1939. Sie wies einen signifikanten Fassungsverlust auf, das Bindemittel war nahezu vollständig abgebaut, die Fassungsreste blätterten und lösten sich flächig bis auf den Holzträger (Abb. 20, 21). Wie beim Ritter war auch hier der Sockelbereich mit den Füßen stark beschädigt. Die Massnahmen umfassten eine Trockenreinigung, das Grundieren und Kitten von grösseren Ausbrüchen, das Retuschieren von Fehlstellen und das komplette Überfassen des Sockelbereichs. Abschliessend wurde mit Auffrischöl die gesamte Ölfarbfassung gehärtet (Abb. 19).

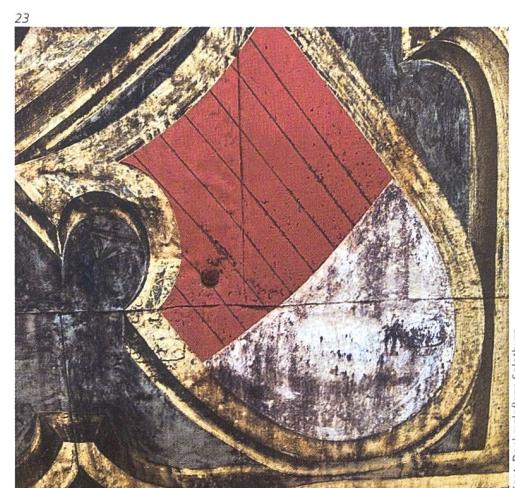
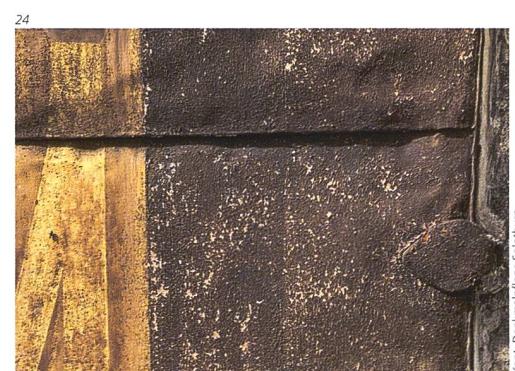
Die beiden auf Kupferblech gemalten Zifferblätter auf der Nord- und der Ostseite befanden sich in einem schlechten Zustand. Die im Jahr 1963 neu erstellten Ölmalereien waren bei der letzten Restaurierung von 1998 lediglich leicht überarbeitet worden und wiesen nun starke Witterungsschäden auf

Abb. 23, 24  
Der Zustand der Ölmalerei auf den Zifferblättern Nord und Ost machte eine Neufassung notwendig.

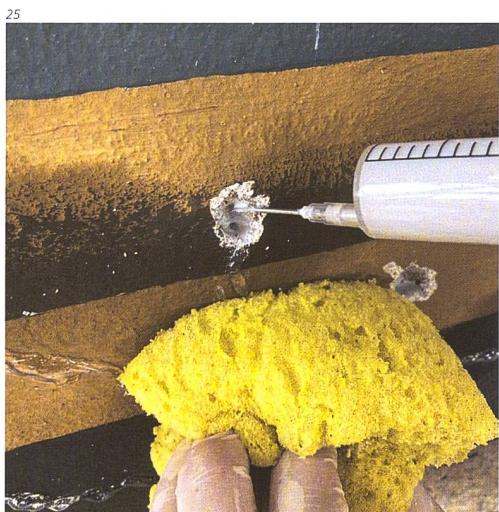
Abb. 25  
Beim südlichen Zifferblatt musste der Verputz wegen der unter der Oberfläche festgestellten Hohlstellen mittels Injektionen gesichert werden. Foto 2022.

Das auf Verputz gemalte Zifferblatt auf der Südseite, 1963 mit Mineralfarbe neu gemalt, befand sich in gutem Zustand. Die Fassung musste lediglich gereinigt und partiell ausgebessert werden. Da sich in der unteren linken Ecke ein grösserer Hohlraum unter dem Verputz befand, wurde Letzterer durch Injektionen gesichert (Abb. 25).

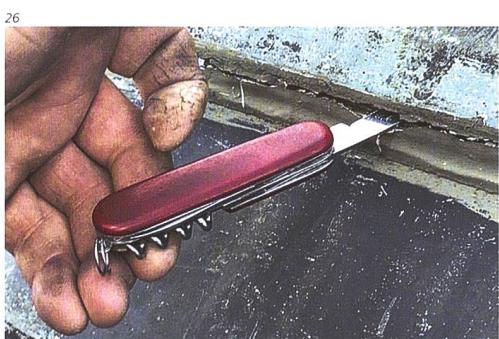
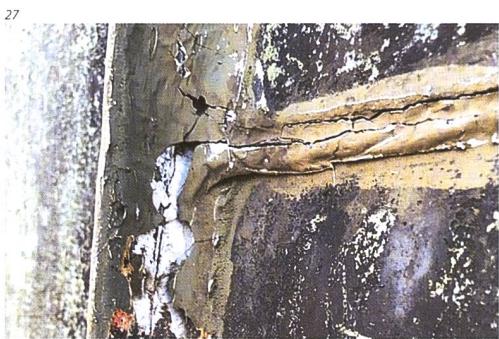
Abb. 26, 27  
Die 1998 angebrachten Kitte aus Mennig waren spröde geworden und wiesen Risse auf. Sie mussten mechanisch entfernt werden.

Zuerst waren sämtliche Kitte aus Mennig mechanisch zu entfernen. Die Falze und Fugen wurden gereinigt, wo nötig gerichtet und repariert und neu mit Steinsilikon abgedichtet. Ebenso wurde mit den Befestigungspunkten verfahren, welche zusätzlich vorpatinierte Kupferblechondellen als Abdeckung erhielten (Abb. 29, 30). Die Befürchtung, dass diese Blechondellen wegen ihrer maschinellen Machart und somit Gleichförmigkeit allzu sehr auffallen würden, hat sich zum Glück nicht bestätigt. Sie fallen lediglich in der Nahsicht auf, nicht aber von Weitem. Weitere Massnahmen umfassten das Schliessen von Rissen in den Blechplatten durch Löten, die Reparatur der schadhaften Anschlüsse im Traufbereich des Dachs am Übergang zur Dachrinne, die Korrosionsbehandlung der stark angerosteten Rinnenhaken und das Richten und Flicken der Rinnen selbst.

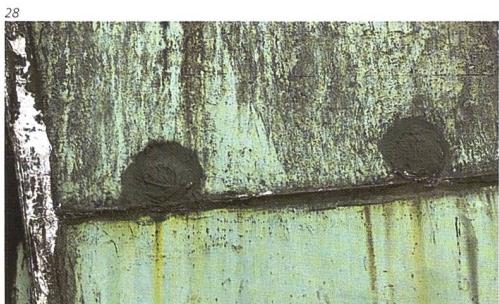
Abb. 28  
Die Kupferblechplatten sind mit Stahlrosetten auf der Holzkonstruktion des Turmhelms montiert. 1998 wurden diese Befestigungspunkte mit Mennigkitt abgedichtet. Dieser ist inzwischen gerissen und undicht geworden.

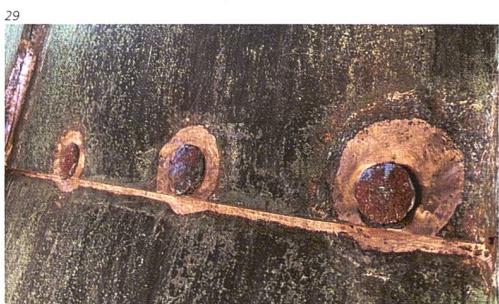
Abb. 29  
Die Befestigungspunkte und Falze nach der Entfernung des Mennigkits.

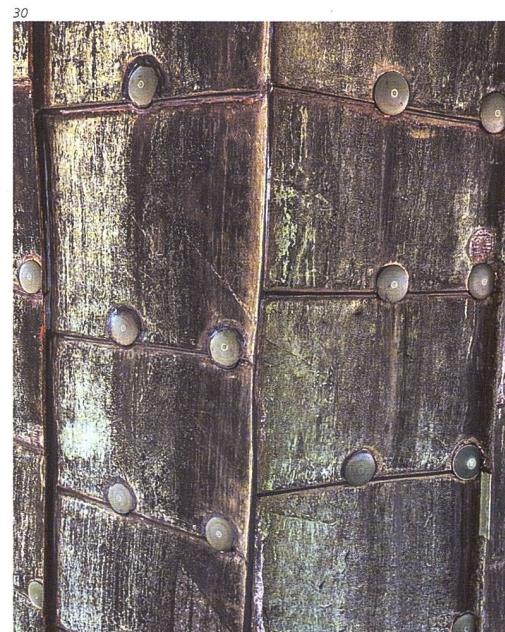
Abb. 30  
Abschliessend erhielten die Befestigungspunkte Abdeckrondellen aus Kupfer.

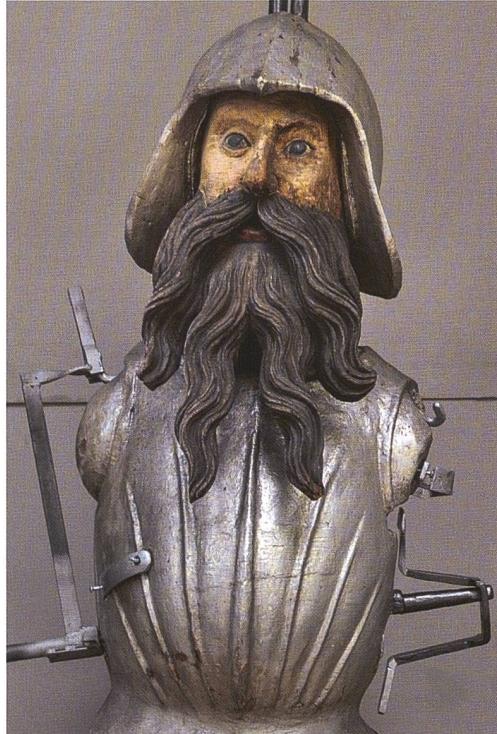
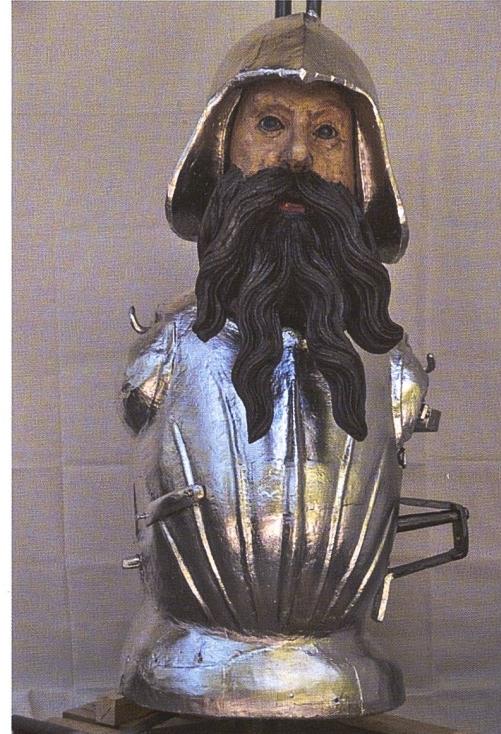
Abb. 34, 35  
Der Oberkörper der Glocken-  
schlägerfigur im Zustand vor und nach  
der Restaurierung 2022.

Später im Restaurierungsatelier wurden der Zustand der Farbfassung analysiert und die zu treffenden Massnahmen definiert. Weil die Figur ständig offen der Witterung ausgesetzt ist, sind diverse Schäden aufgetreten (Abb. 34, 36). Nebst der allgemeinen Verschmutzung waren dies offene Risse, Ausbrüche in der Fassung oder teilweise fast vollständig abgebaute Fassungsbereiche, Auskreidungen, Schollen-

bildung, vergilbte Lackierung, offenliegende Holzbereiche und ein stark korrodiert metallener Hüftgürtel. Entsprechend erfolgten nach der Trockenreinigung zuerst eine Konsolidierung der Fassung, das Flicken der schadhaften Holzpartien und eine partielle Neufassung oder Retuschen auf den kleineren Fehlstellen. Das Blattsilber wurde einschichtig mit Blattgold überworfen, wodurch ein neuer Oxidationsschutz entfiel (Abb. 35, 37). Der metallene Hüftgürtel war dermassen stark korrodiert, dass ein kompletter Neuaufbau der Fassung mit Grundierung und Vergoldung mit Rosenobel-Doppelgold angezeigt war.

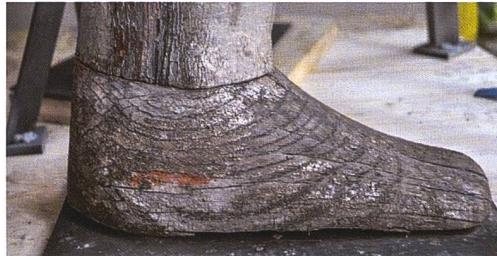
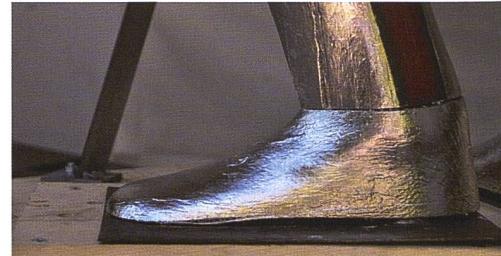
Abb. 36, 37  
Ein Fuss der Glockenschläger-  
figur im Zustand vor und nach  
der Restaurierung 2022. Der  
Fuss ist neu mit Blattgold  
statt Blattsilber überworfene.
