Zeitschrift: Archäologie und Denkmalpflege im Kanton Solothurn

Artikel: Die Restaurierung eines Meisterwerks : das Uhrwerk im Solothurner

Zeitglockenturm

Die Restaurierung eines Meisterwerks – das Uhrwerk im Solothurner Zeitglockenturm

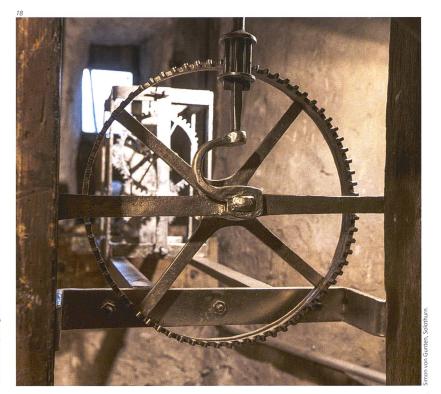
Abb. 20, 21 Details der Aufzugstrommel des Stundenwerks im Zustand vor und nach der Restaurierung. Im Vergleich gut sichtbar ist die neu eingesetzte Stahlbüchse, die das Axialspiel der Trommel beseitigt.

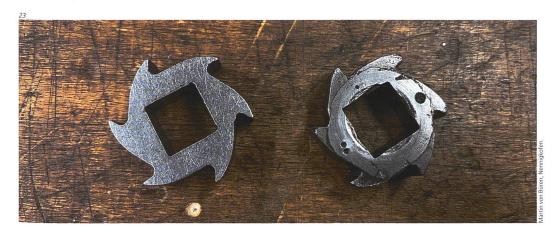
Bei einem derart stark beanspruchten Mechanismus wie einem Uhrwerk im Dauerbetrieb sind Verschleiss und Abnutzungsspuren regelmässig ein Thema. Es ist deshalb nicht zu vermeiden, dass bei einer Revision gewisse Teile neu angefertigt werden müssen, um den Betrieb weiter aufrechterhalten zu können. Dies ist auch beim Solothurner Uhrwerk im Lauf der Zeit schon mehrmals geschehen, was am Uhrwerk selber an verschiedenen Stellen gut zu erkennen ist. Besonders anfällig sind diesbezüglich Drehlager und Zahnräder. So wiesen zum Beispiel die Aufzugstrommeln aller drei Werke ein leichtes Spiel in der Achse auf. Deshalb wurde bei der aktuellen Restaurierung jeweils eine Stahlbüchse passgenau in die Lager eingesetzt und so das Axialspiel der Trommeln beseitigt (Abb. 20, 21). Auch bei anderen Teilen mussten neue Stahlbüchsen in «ausgeleierte» Lager eingesetzt werden. Ein Beispiel für eine komplette Neuanfertigung ist das zu stark abgenutzte Windfangklinkenrad beim Viertelstundenwerk, das so

nicht mehr verwendet werden konnte (Abb. 23). Wo immer möglich wurde aber versucht, Verschleissspuren durch Aufschweissen und Nachbearbeiten zu beseitigen, um die Teile weiter verwenden zu können. Eine Neuanfertigung ist immer die letzte Option.

Abb. 23 Das Windfangklinkenrad des Viertelstundenwerks war infolge starker Abnutzung nicht mehr einsetzbar und musste neu angefertigt werden.
