Zeitschrift:	Archäologie und Denkmalpflege im Kanton Solothurn
Herausgeber:	Amt für Denkmalpflege und Archäologie des Kantons Solothurn
Band:	29 (2024)
Artikel:	Räderwerk und Hammerschlag : zur Restaurierungspraxis in der Hammerschmiede Beinwil
Autor:	Hirschi, Jürg / Schiess, Moritz
DOI:	https://doi.org/10.5169/seals-1072389

Räderwerk und Hammerschlag – zur Restaurierungspraxis in der Hammerschmiede Beinwil

JÜRG HIRSCHI UND MORITZ SCHIESS

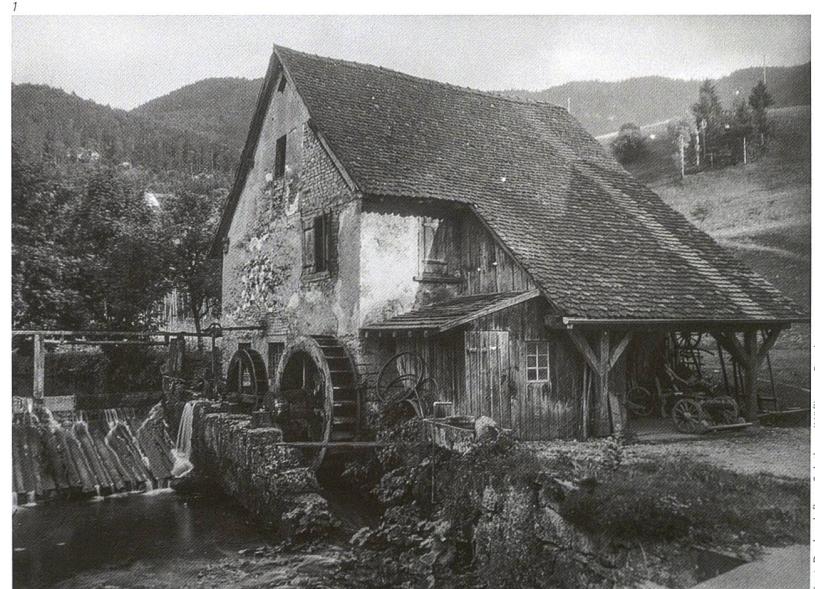
Abb. 1
Beinwil, Hammerschmiede 98.
Ansicht der Hammerschmiede.
Foto Höflinger, 1934.

Auf Höflingers Gesamtansicht der Hammerschmiede von 1934 ist das kleine Wasserrad, das versetzt vor dem grossen läuft und den Blasebalg antreibt, dokumentiert (Abb. 1). Es war damals mit einer Art von Streifarmen bestückt, die an eine Stahlwelle anschlossen. Diese deutet darauf hin, dass das kleine Wasserrad aus dem 19. Jahrhundert stammt, viel-

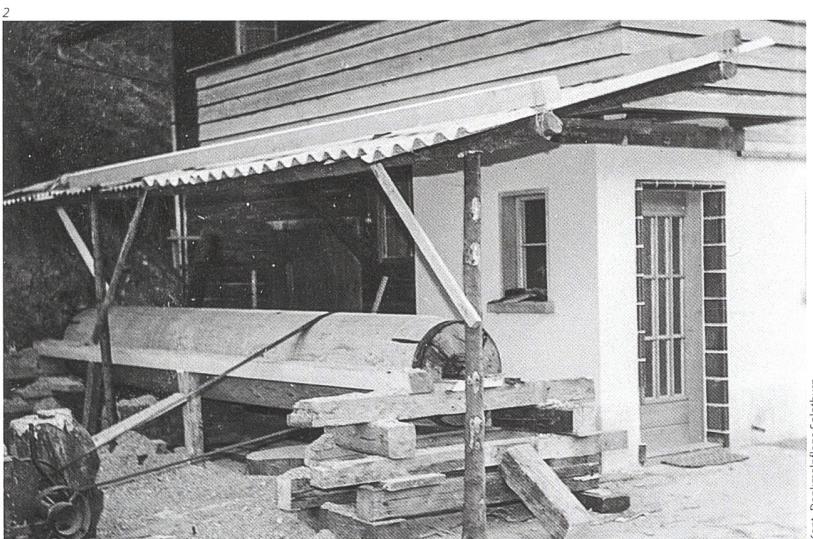
Abb. 2
Herstellung der Antriebswelle 1957/1958. Foto Heizmann.

Letztmals wurde die Welle 1957/1958 von Joseph Jäggi auf einer provisorischen Drechselbank gedreht: Mittels eines Transmissionsriemens wurde die Kraft durch Reibung auf den Eichenstamm übertragen, sodass der Zimmermann den drehenden Stamm bearbeiten konnte (Abb. 2).

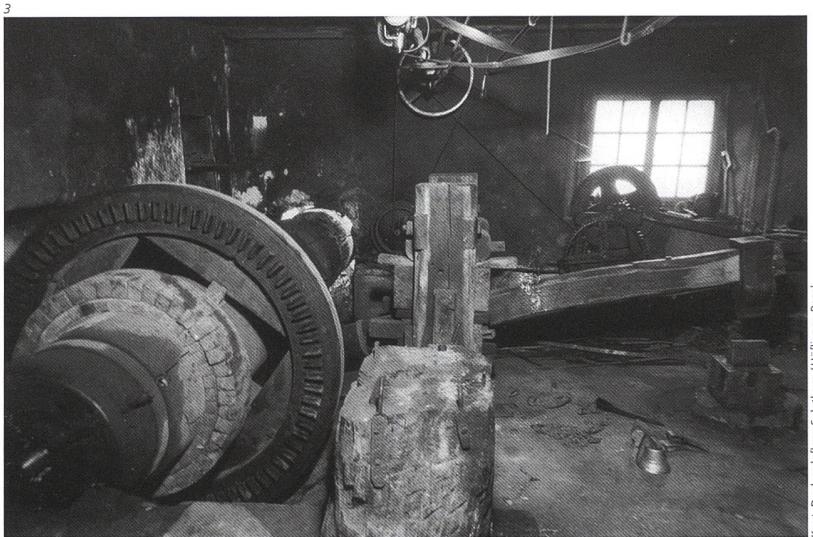
Abb. 3
Die historische Innenaufnahme der Schmiede zeigt den Wellbaum mit den Nocken, die den Schwanzhammer in Bewegung setzen, und dem Kammrad (im Vordergrund), das den Schleifstein antreibt. Das Foto wurde vom Basler Atelier Höflinger wahrscheinlich im Jahr 1934 aufgenommen.

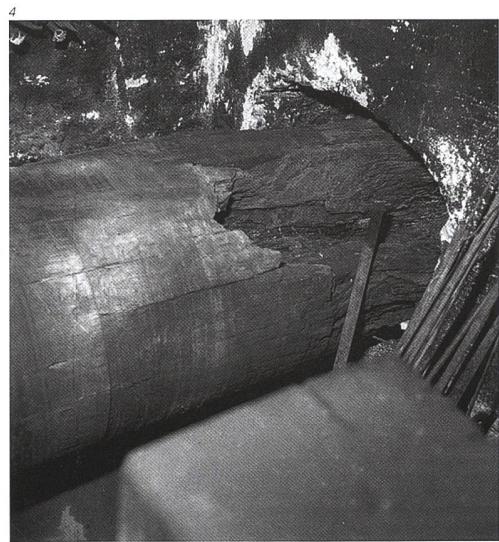
Abb. 4
Schäden an der Antriebswelle. Fotoatelier Höflinger, 1934.

Der schlechte Zustand der zentralen Antriebswelle («Wellbaum») – unmittelbar bei der Maueröffnung im Gebäudeinneren – ist augenfällig. Das Schadensbild tritt bezeichnenderweise am Nass-Trocken-Wechsel auf, weil das Holz an dieser Stelle grösseren Belastungen durch holzzersetzende Pilze ausgesetzt ist. Zu Beginn der jüngsten Arbeiten 2022 wurde bei der Antriebswelle, die aus dem Jahr 1957/1958 stammte, dasselbe Schadensbild vorgefunden. Die Welle war damals zusammen mit dem Wasserrad bei der Restaurierung neu gefertigt worden. Daraus lässt sich schliessen, dass eine Eichenwelle eine Dauerhaftigkeit von rund sechzig Jahren aufweist. Rechnet man in Schritten von sechzig Jahren, wären um 1900 und um 1840 neue Wellen fällig gewesen. Möglicherweise fiel die zweitgenannte Erneuerung mit der Erneuerung der Hammerschmiede und Schleiferei 1850/1851 zusammen, schliesslich ist die Dauerhaftigkeit von Holz keine exakte Wissenschaft. Dies würde auch ansatzweise erklären, weshalb die Welle bereits 1934 in einem

schlechten Zustand war (Abb. 4). Geht man in Schritten von sechzig Jahren von 1850 aus zurück, sind es noch einmal drei Wellen, bis man bei einem möglichen Baudatum der Beinwiler Hammerschmiede um 1670 landet. Urkundlich erwähnt wurde die Hammerschmiede erstmals im Jahr 1693. Die letzte, 2022 installierte Antriebswelle wäre entsprechend die siebte gewesen.

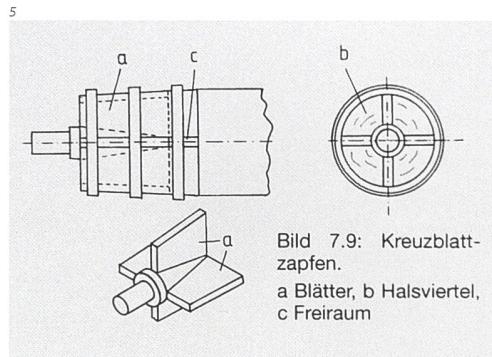
Bild 7.9: Kreuzblattzapfen.
a Blätter, b Halsviertel,
c Freiraum

Die Welle liegt an beiden Enden auf Kreuzblattzapfen in den Lagerschalen auf. Der Zapfen mit den Kreuzblättern wird in die Stirn der Welle eingelassen (Abb. 5). Die Welle wird in diesem Bereich konisch ($3,5^\circ$) gedreht; geschmiedete Eisenringe, die aufgeschlagen werden, sorgen dafür, dass die Flügel fest im Eichenholz sitzen.

Abb. 5
Skizze eines Kreuzblattzapfens
(aus: Jüttemann 2017 [wie
Anm. 1], S. 79).

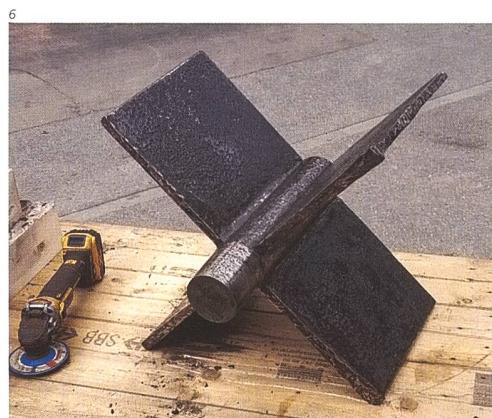
In der Hammerschmiede wurden zwei verschiedene hergestellte Kreuzblattzapfen aufgefunden, nämlich ein Exemplar aus Grauguss und ein geschmiedetes Exemplar mit Schweissnähten. Gemäss Fachliteratur sind die Kreuzblattzapfen eine Weiterentwicklung der Spitz- und der Hakenzapfen.² Es ist also anzunehmen, dass beide Kreuzblattzapfen nicht bauzeitlich sind. Der Zapfen aus Grauguss ist vermutlich älter (19. Jahrhundert) als der geschmiedete (20. Jahrhundert) mit seinen angeschweissten Kreuzflügeln (Abb. 6).

Abb. 6
Der ausgebaute Kreuzblatt-
zapfen, 2022.

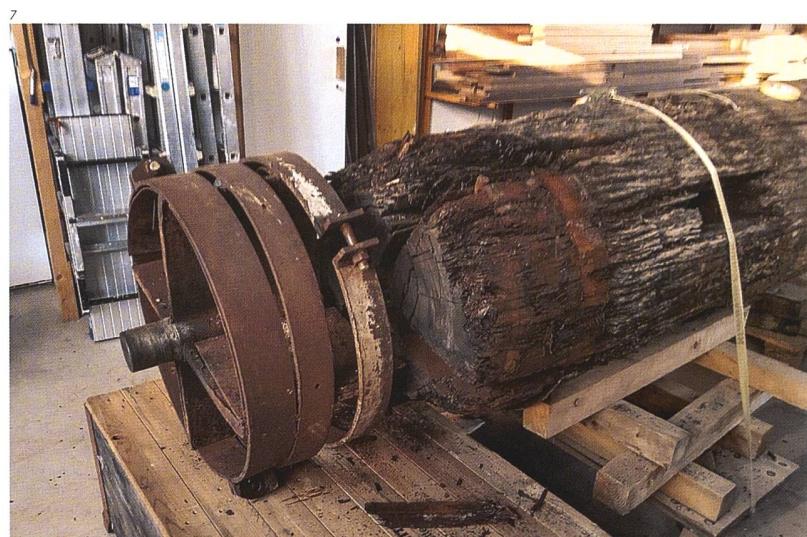
Die Fotos von 1934 zeigen, dass am äusseren Lager (bachseitig) zwischen den Ringen und der Welle noch Auflagehölzer montiert waren. 1957/1958 ging Zimmermann Joseph Hänggi zu einem Befestigungssystem ohne Zwischenhölzer über (Abb. 7).

Abb. 7
Welle wasserseiteitig, Zustand
vor der Restaurierung 2022.

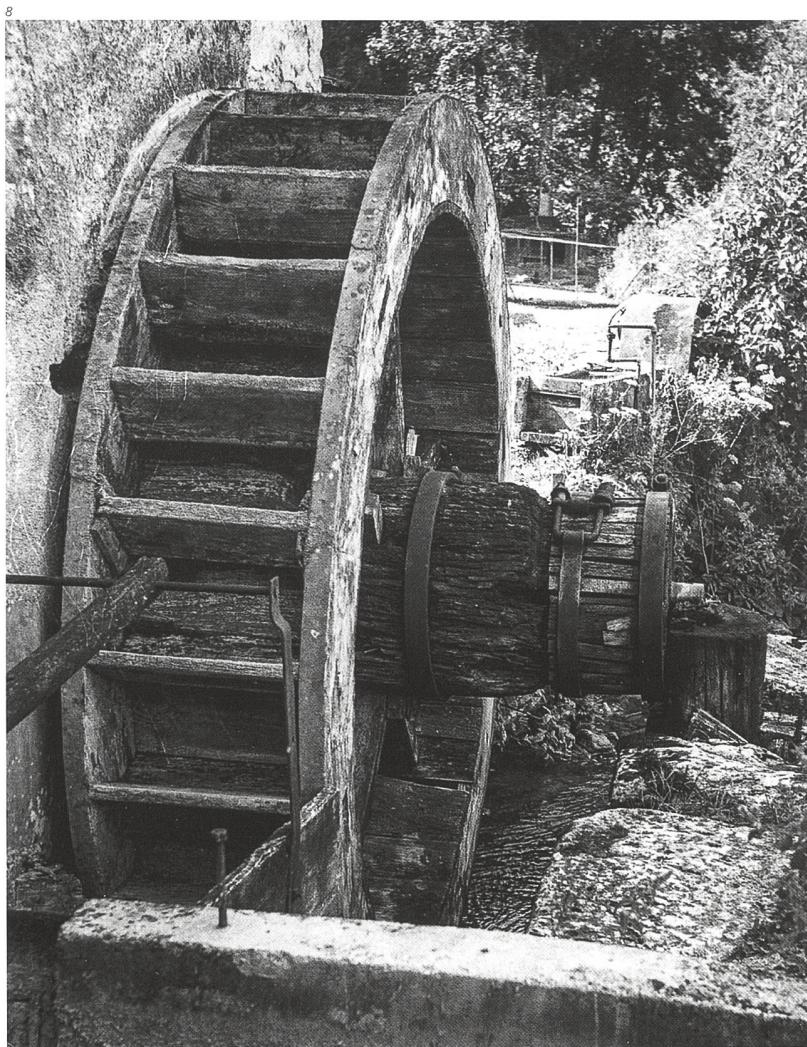
Abb. 8
Frühestes Archivfoto des
grösseren Wasserrades.
Fotoatelier Höflinger, 1934.

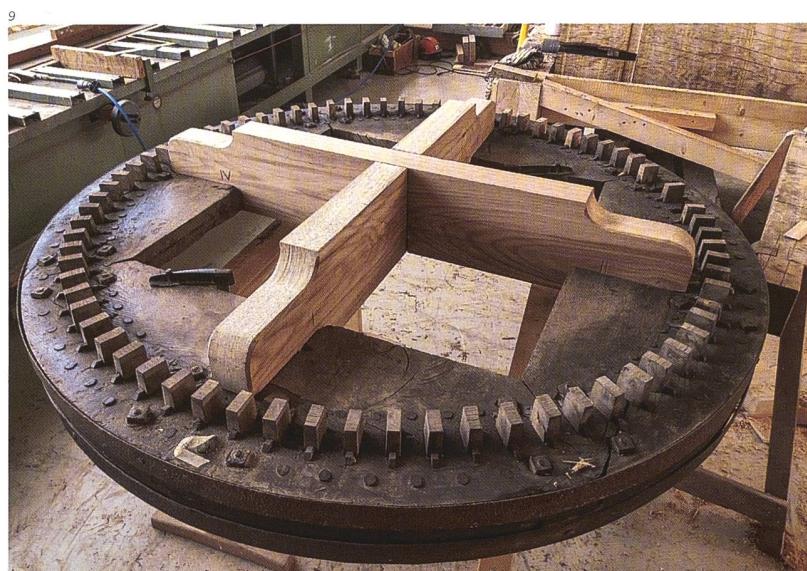
Abb. 9
Stirnrad mit den neuen
Kreuzarmen.

de bedeuten, dass das Kamrrad in seinen Teilen – Grundscheiben, Felgen und Kämme – möglicherweise durchaus älter sein könnte. Holzanalysen wurden aber noch nicht durchgeführt. Die Kreuzarme, die 2022 vorgefunden wurden, stammten vermutlich von 1957/1958. Sie passten von der Machart und vom Duktus her nicht zu den restlichen Holzteilen des Kammrades (Abb. 9).

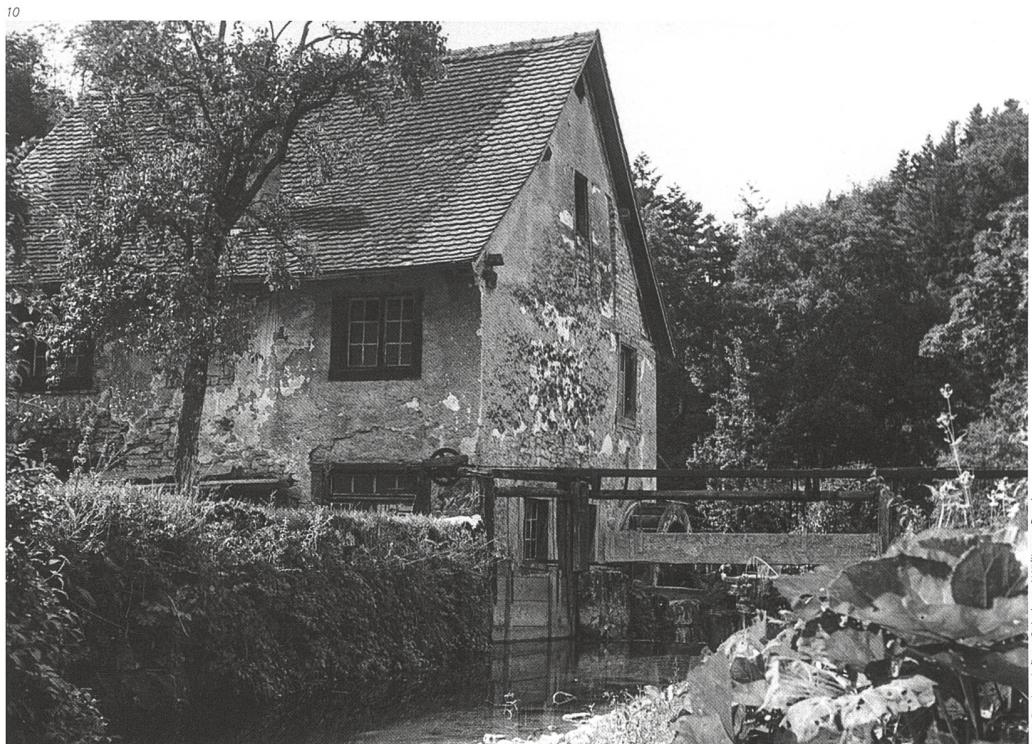
Abb. 10
Ansicht des Wuhrs. Aufnahme der Fotografen Höflinger aus dem Jahr 1934.

Die Wuhranlage zur Regulierung der Wassermenge der Lüssel besteht aus einer Eisenträgerkonstruktion, die im Bachbett hinter der Schmiede steht (Abb. 10). Sie ist auf Höflingers Fotos aus dem Jahr 1934 abgebildet und dürfte frühestens Mitte bis Ende des 19. Jahrhunderts gebaut worden sein. Erst zu dieser Zeit war es in der voranschreitenden Industrialisierung überhaupt möglich, entsprechende Stahlträger technisch-konstruktiv zu produzieren.

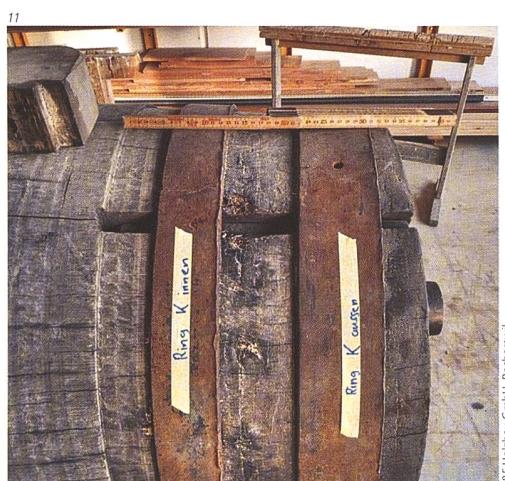
Abb. 11
Innerer Kreuzblattzapfen, Vorzustand.

Am inneren Auflager waren die Welle von 1957/1958, der Kreuzblattzapfen und die Befestigungsringe unbeschädigt. Anders am äusseren Lagerpunkt: Es zeigte sich, dass die Befestigung des Kreuzblattzapfens und jene in der Welle komplett zerstört waren. Georg Ankli hatte versucht, die Lebensdauer mit diversen zum Teil verschweissten Eisenteilen zu verlängern (Abb. 11).

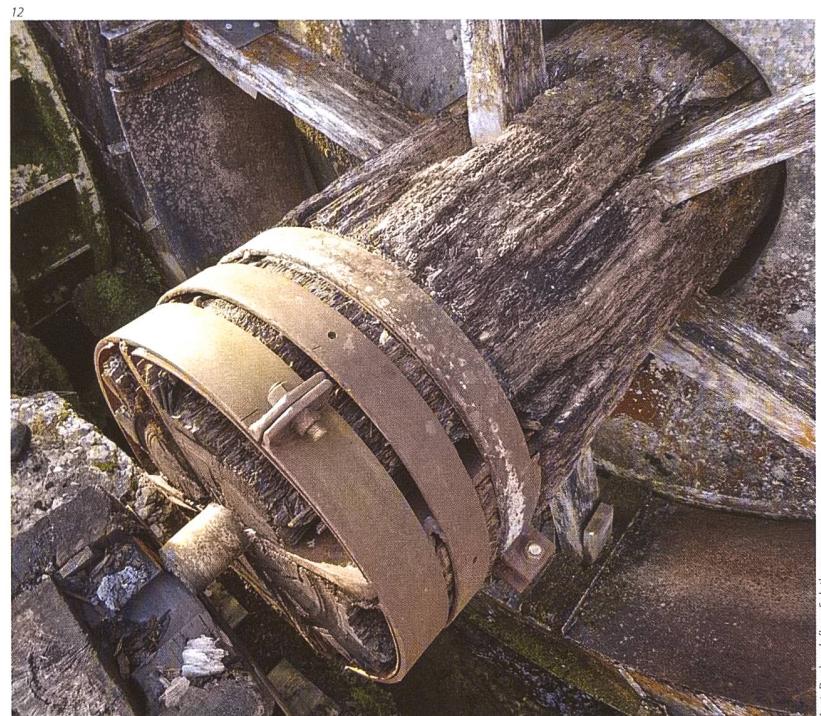
Abb. 12
Auflager aussen an der Welle, 2022.

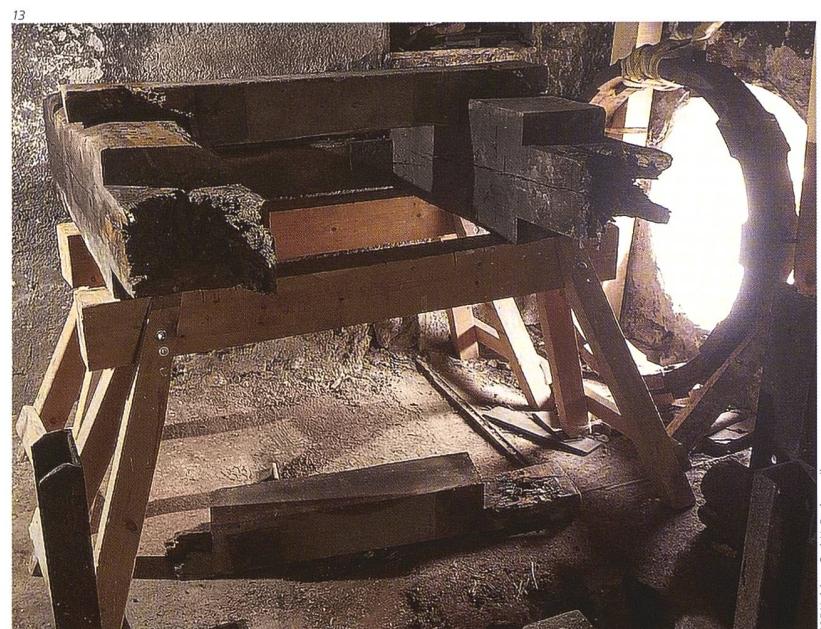
Abb. 13
Der demontierte Hammerbock im Vorzustand.

Bei der ersten Untersuchung schien der Hammerbock unbeschädigt zu sein, bis auf einzelne Keilhölzer zur Befestigung des Schwanzhammers, die abgenutzt waren. Nach Beginn der Demontagearbeiten zeigte sich, dass der Hammerbock von 1895 etwa 70 cm in den Boden eingelassen war. Er wurde wahrscheinlich – wie wohl auch die seitlichen metal-

lenen U-Profile – im 20. Jahrhundert einbetoniert. Die Pilze hatten auch die Pfosten des Hammerbocks bis auf eine Höhe von 1 m zerstört (Abb. 13).

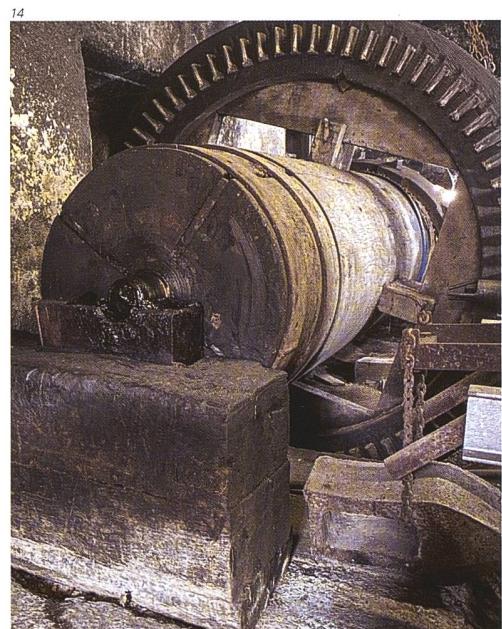
Abb. 14
Kammrat, Vorzustand.

Das Kammrat (Stirnrad) wirkte bei der Untersuchung unbeschädigt, bei der Demontage wurde jedoch festgestellt, dass die durch die Welle gehenden Kreuzarme von holzabbauenden Pilzen zerstört waren (Abb. 14).

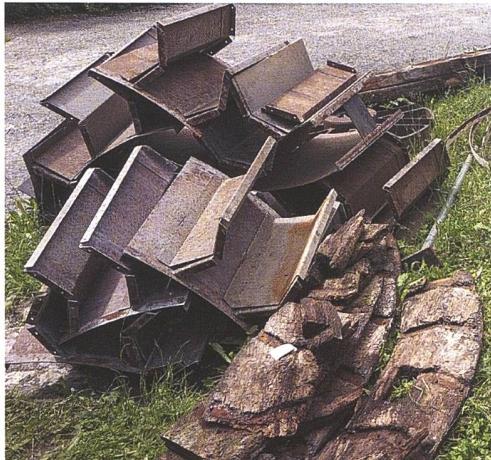
Abb. 15

Das von Joseph Hänggi gefertigte Wasserrad war 2022 rund dreissig Jahre alt (Abb. 16). Georg Ankli ersetzte die Schaufeln in dieser Zeit durch Blechschaufeln und den Wasserradboden durch Bleche (Abb. 15). Die Demontagearbeiten gestalteten sich schwierig, alles war verschraubt und verschweisst. Vom Holz waren noch die stark abgewitterten Segmente, Arme und Auflagerbalken vorhanden. Die Durchsteckarme und ihre Armlöcher waren stark ausgeweitet, die Eisenteile stark verrostet. Eine dicke Kalkschicht überzog das Wasserrad.

Ersatzschaufeln aus Blech und abgewitterte Segmente.

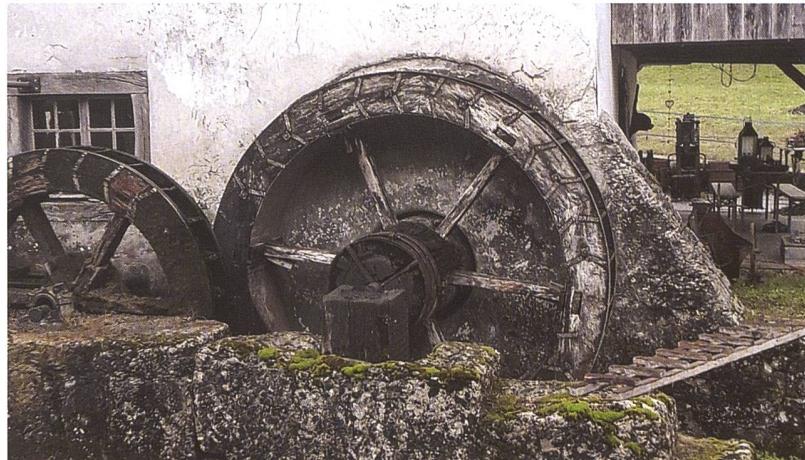
Abb. 16

Grosses Wasserrad, Vorzustand.

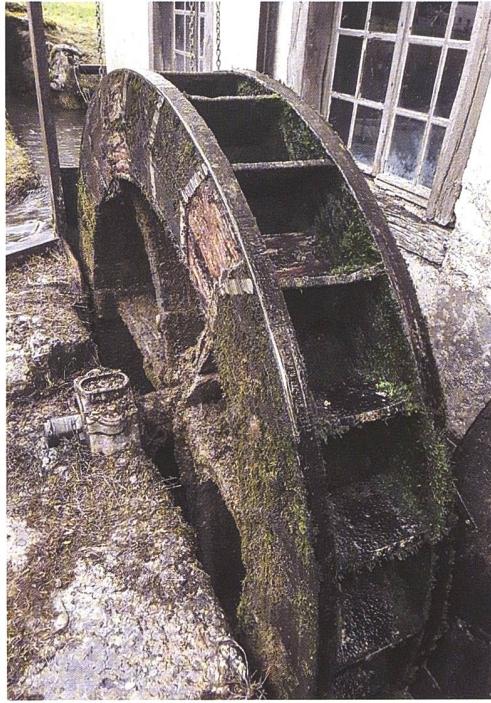
Abb. 17

Das kleine Wasserrad wies die gleichen Schadensbilder auf wie das grosse. Auch hier hatte Georg Ankli über die Zeit viele Teile durch Metall ersetzt. Die Holzteile waren stark abgewittert und Moos sowie starke Ablagerungen von Kalk überzogen das ganze Wasserrad (Abb. 17 und 18).

Kleines Rad, Vorzustand.

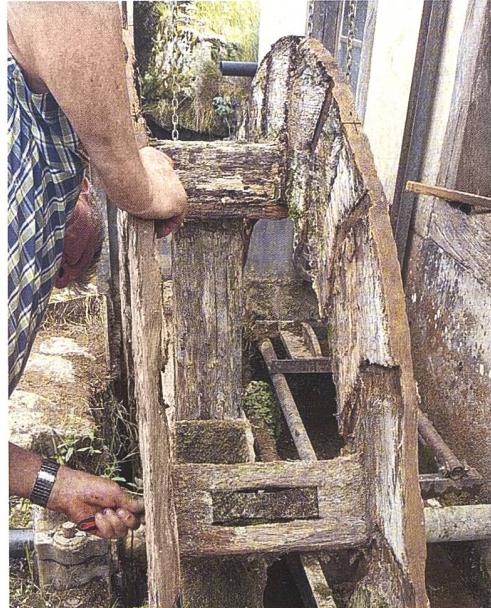
Abb. 18

Demontage des kleinen Wasserrades.

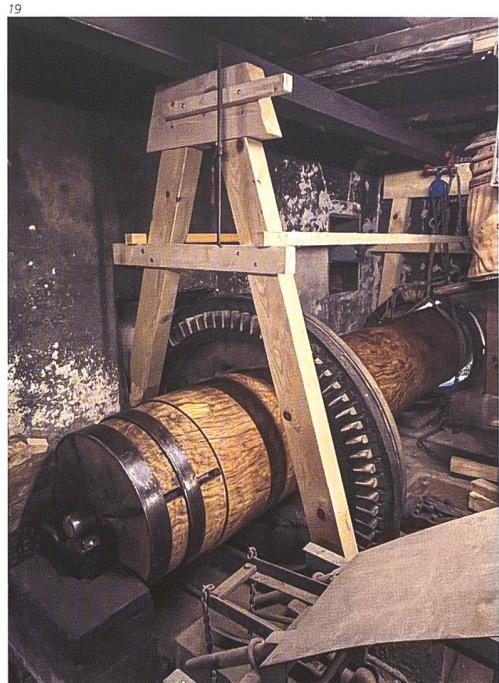
*Abb. 19
Hilfsgerüst zum Einbringen der Welle.*

Eine weitere Herausforderung dieses Projekts war die Logistik. Die neue Antriebswelle wiegt 2,5 Tonnen und musste millimetergenau an die einzusetzende Stelle gehoben werden. Auch der Holzeinkauf gestaltete sich nicht einfach, dasselbe trifft auf die Herstellung der grossen Bauteile zu. Die Firma S&F Holzbau drehte die Welle – genau wie Joseph Hänggi 1957/1958 – auf einer selbst gebauten Drehbank mit Handwerkszeug (Abb. 20).

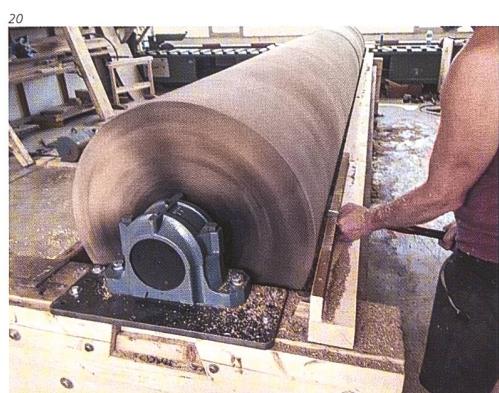
*Abb. 20
Beim Drehen der Welle.*

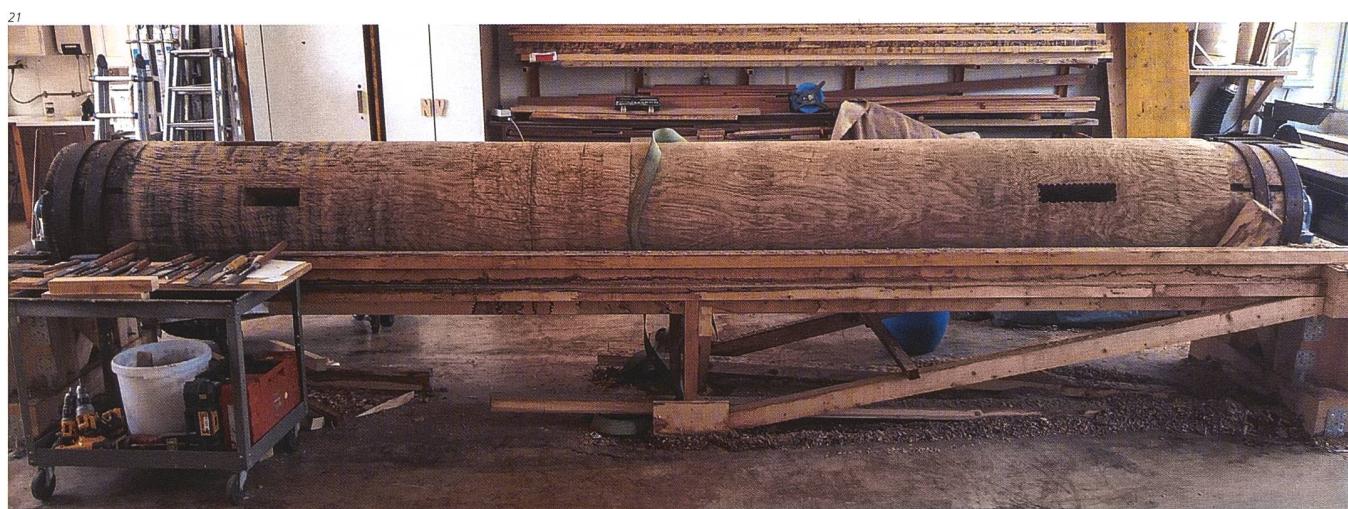
*Abb. 21
Neue Welle in der Werkstatt.*

Schlüsse mussten vergrössert werden, was den Passsitz verschlechterte. Die Befestigungsringe an den Enden konnten übernommen werden; sie wurden geputzt und mit Leinöl gepflegt. Für das äussere Wellenende fertigte ein Schmied einen Ring an, damit der Zustand der Befestigung von 1957/1958 wiederhergestellt werden konnte (Abb. 19 und 21).

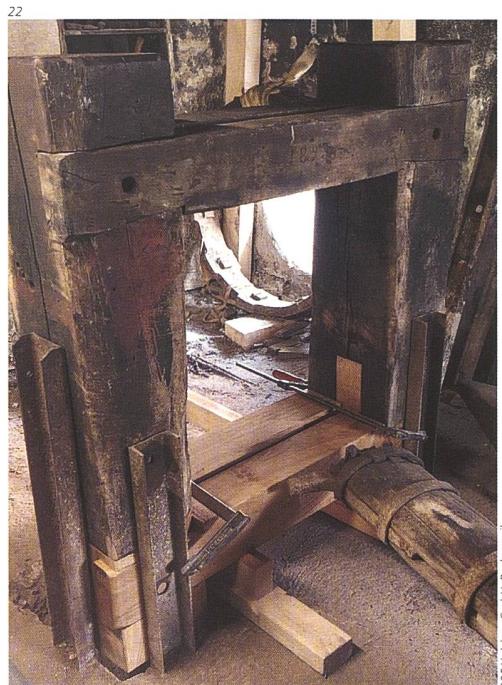
Abb. 22
Der Hammerbock mit den er-setzten, unteren Querhölzern.

Der Hammerbock von 1895, der aus zwei eichenen Pfosten und vier Querhölzern besteht, wurde komplett demontiert. Die Querhölzer sind mit kleinem Versatz einseitig schräg an die Pfosten angeblattet. Der ganze Bock wird von einbetonierten, metallenen U-Profilen gehalten, die mit grossen geschmiedeten und durchgehenden Holzschräuben befestigt wurden. Die unteren Querhölzer waren durch Fäulnis geschädigt, ebenso die im Boden einbetonierten Pfostenfüsse. Mittels eines Kreuzzapfens wurden die Pfosten mit Eichenholz angestückt und die unteren Querhölzer ersetzt. Nun stehen die Pfosten

auf Eisenplatten, die Löcher im Boden wurden ausbetoniert (Abb. 22 und 23). Die geschmiedeten Holzschräuben mit den geschmiedeten Muttern wurden gereinigt und wieder montiert. Die Zwischenhölzer und Keile, die zur Fixierung und Höheneinstellung des Hammers dienen, hat Familie Ankli ersetzt.

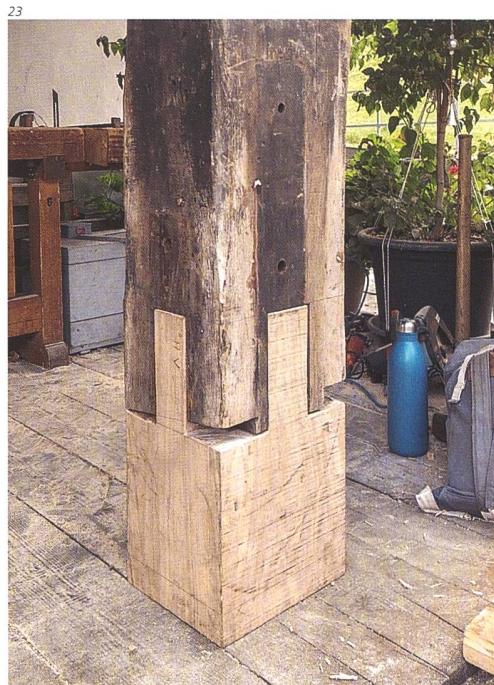
Abb. 23
Anstückung der Pfostenfüsse.

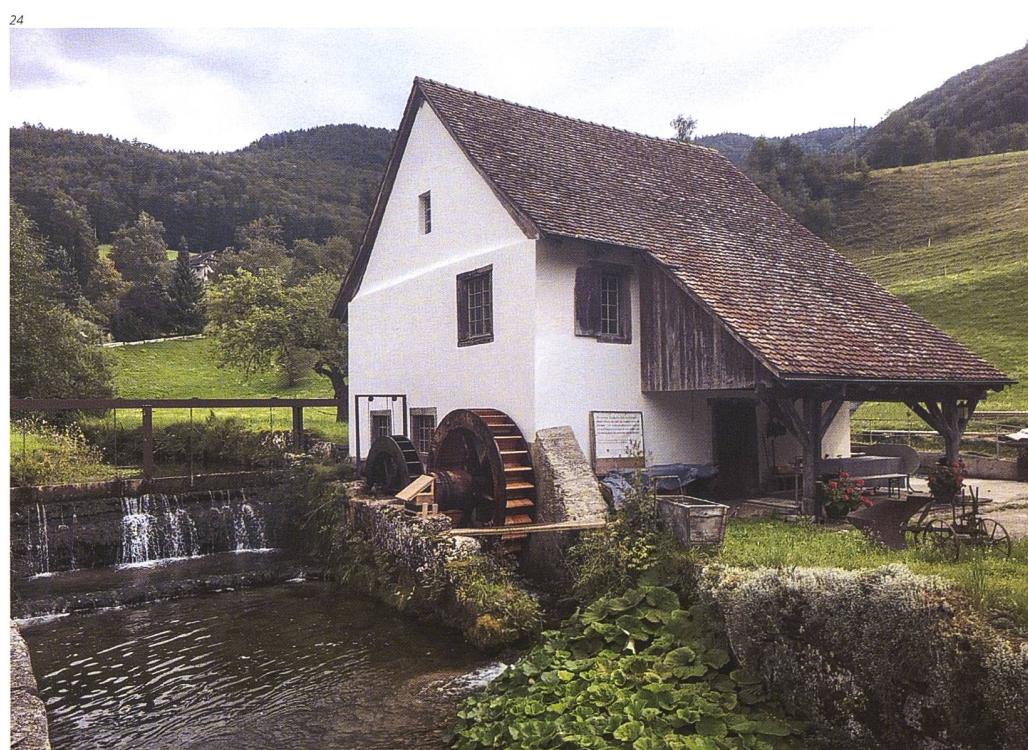
Abb. 24
Aussenansicht der Hammerschmiede mit den beiden erneuerten Wasserrädern.

Das grosse Wasserrad war komplett zu erneuern. Alle Konstruktionsdetails wurden von den Überresten des von Joseph Hänggi geschaffenen Wasserrades übernommen, soweit sie noch ablesbar waren (Abb. 24 und 25).

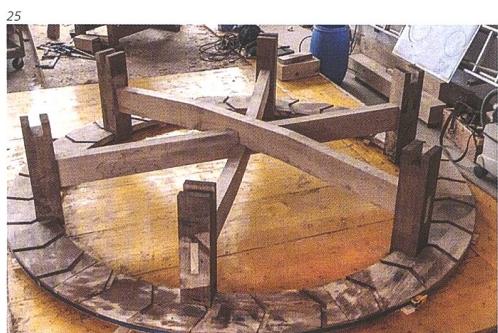
Abb. 25
Zusammenbau des grossen
Wasserrades in der Werkstatt.

Die Durchsteckarme, die Auflagerbalken und die Segmente bestehen aus massiver Eiche und wurden frisch verbaut (rund 30–40 % Holzfeuchtigkeit). Das ist wichtig, damit es keine Spannungsrisse gibt, wenn das Rad am Einbauort immer nass ist. Die Schaufeln wurden aus Kiefernholz gefertigt. Im Gegensatz dazu hatte Joseph Hänggi 1986 offeriert, das ganze Rad in Eiche zu zimmern.⁸ In der Fachliteratur wird aber aus verschiedenen Gründen davon abgeraten, Eichenholz für die Schaufeln zu verwenden, deshalb wurde hier von Hänggis Arbeit abgewichen.⁹ Kiefernholz wurde auch für den Wasserradboden verwendet. Die Ankerstangen aus Eisen und die viereckigen Unterlagscheiben wurden gestrahlt, wieder brüniert und dort ergänzt, wo sie bei der Demontage zerschnitten werden mussten. Für die Durchsteckarme wurde gekrümmtes Eichenholz

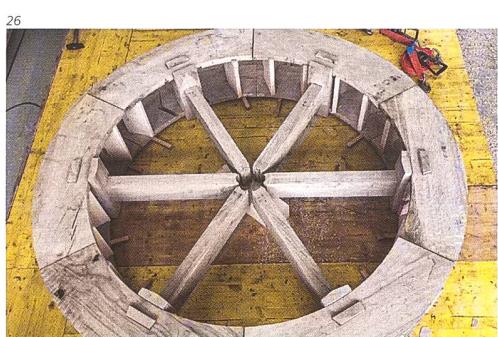
Abb. 26
Zusammenbau des kleinen
Wasserrades in der Werkstatt.

Das kleine Wasserrad wurde auf Grundlage des Bestands von 2001/2002 gebaut, der basierend auf den Fotos von 1934 rekonstruiert worden war. Be treffend Holzauswahl und der Art der Verarbeitung wurde gleich vorgegangen wie beim grossen Wasserrad (Abb. 26 und 27).

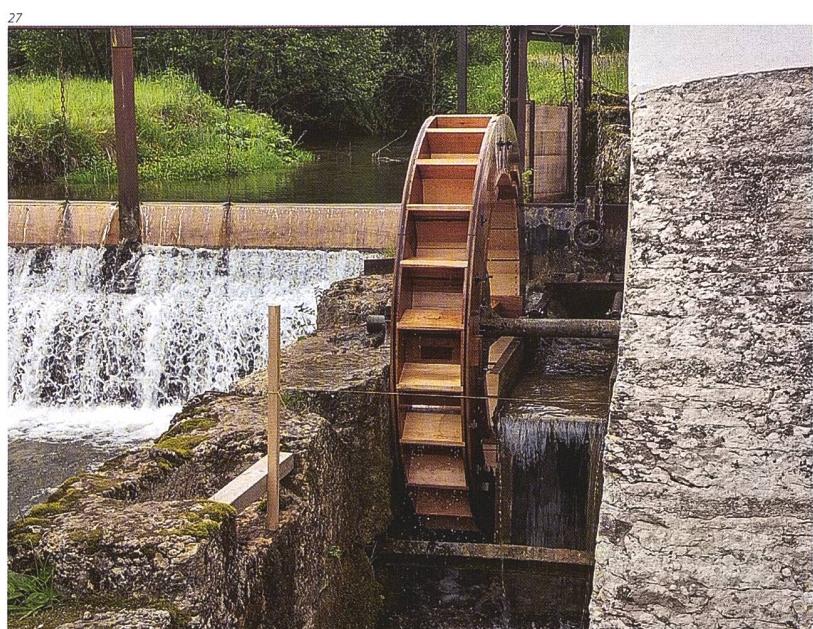
Abb. 27
Das kleine Wasserrad fertig
montiert.
