**Zeitschrift:** Archäologie und Denkmalpflege im Kanton Solothurn  
**Herausgeber:** Amt für Denkmalpflege und Archäologie des Kantons Solothurn  
**Band:** 29 (2024)

**Artikel:** Die Pfarrkirche St. Nikolaus in Hofstetten-Flüh nach dem Brand  
**Autor:** Blank, Stefan  
**DOI:** <https://doi.org/10.5169/seals-1072390>

# Die Pfarrkirche St. Nikolaus in Hofstetten-Flüh nach dem Brand

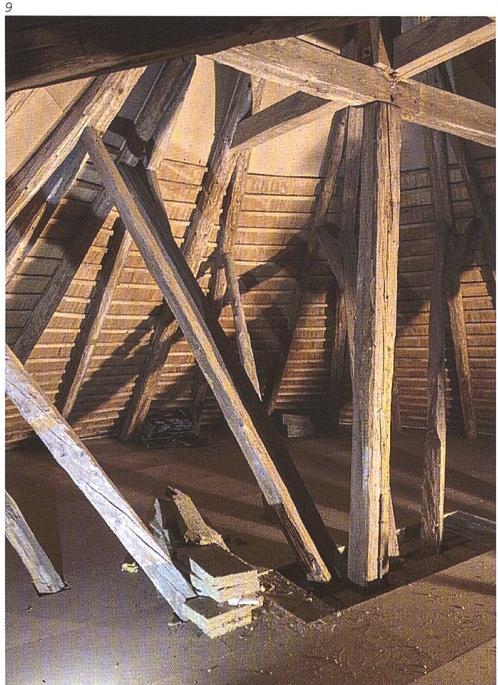
**Abb. 9**  
Dachkonstruktion über der Apsis vor der statischen Ertüchtigung. Die zu schwach dimensionierten Radialsparren wurden durch improvisierte Streben zusätzlich gestützt.

Mängel wurden auch im Dach der Chorapsis festgestellt, wo sich die vorhandene Sparrenlage als zu schwach erwies, die Hölzer zudem stark zerfressen und mit improvisierten Hilfsstreben abgestützt waren (Abb. 9). Die ergriffenen Massnahmen umfassten den Ersatz sämtlicher Sparren – mit Ausnahme des Mittelsparrens – durch Hölzer grösseren Querschnitts. Die gesamte Konstruktion, die sich leicht gesenkt hatte, wurde gerichtet und die neuen Sparren schlüssig mit den sternförmig angeordneten Bundbalken verbunden. Die alten Aufschieblinge konnten erhalten und angepasst werden. Um die Sicherheit auf dem Dachboden zu gewährleisten, wurde abschliessend ein neuer Bretterboden eingebaut (Abb. 10).

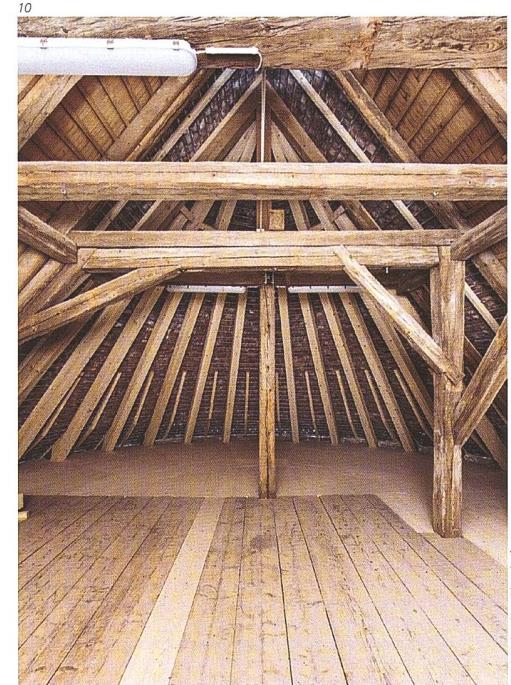
**Abb. 10**  
Ansicht der Dachstuhlkonstruktion nach der Ertüchtigung.

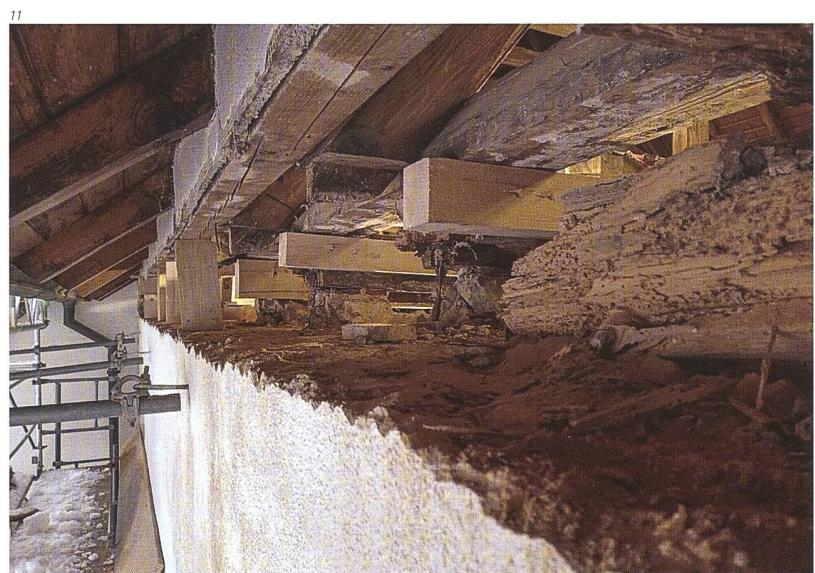
**Abb. 11**  
Längsfassade des Kirchenschiffs während der Instandstellungsarbeiten am Dachfuss. Im Vordergrund ein Teil des schadhaften Mauerbalkens. Weiter hinten (links oben) wurde er bereits entfernt. Provisorische Hölzer stützen die Dachkonstruktion bis zum Einbau des neuen Mauerbalkens.

der Längsfassaden aufliegenden Hölzer, waren aufgrund von Wasserschäden von massiver Fäulnis durchsetzt und wiesen einen starken Pilzbefall auf. Zudem waren gewisse Partien von Nagekäfern zerfressen (Abb. 15). Dies führte zu einer massiven Schwächung der Tragfähigkeit der Hölzer im Bereich der Mauerauflager und somit auch zur Schwächung des gesamten statischen Systems. Deshalb mussten auf einer Länge von etwa zehn Metern auf beiden Seiten des Kirchenschiffes die Mauerbalken sowie einige Bundbalkenköpfe und Sparrenfüsse ersetzt werden (Abb. 11 und 12). Sämtliche Holzergänzungen wurden mit sägerohem Vollholz aus regionalen Weisstannen ausgeführt, die Verbindungen wenn möglich traditionell (Überblattung, Zapfen und Verkämzung), wenn nötig aber mit modernen Mitteln des Ingenieurholzbau (Verschraubungen und Gewindestangen).

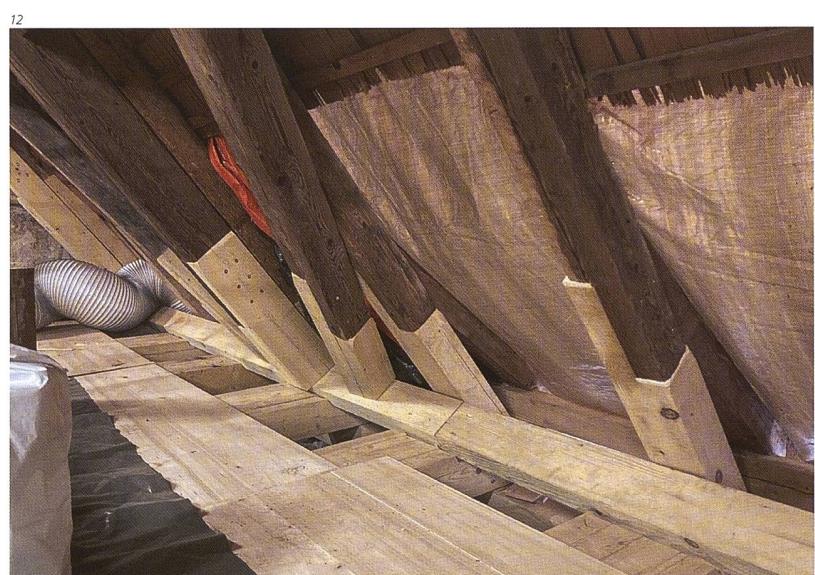
**Abb. 12**  
Geflickter Dachfuss im Bereich westlich des Turms. Die Mauerbalken wurden ersetzt, Bundbalkenköpfe und Sparrenfüsse mit gesundem Holz angestückt.

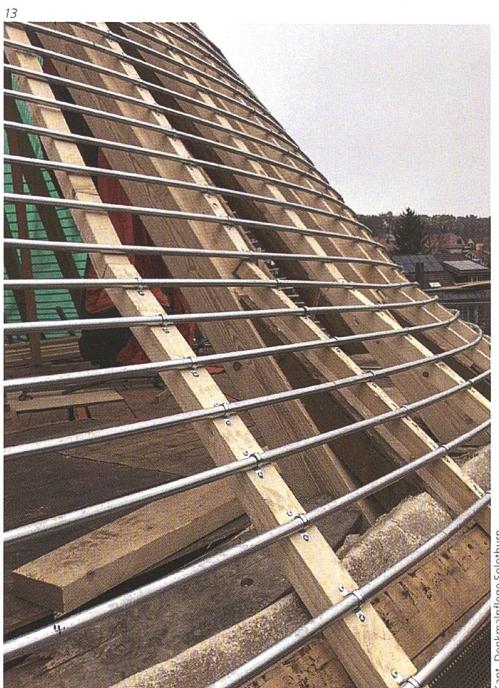
**Abb. 13**  
Neue Ziegellattung aus Stahlrohren im Bereich des Chorbrids.

Bei der Ausdeckung des Chordaches stellte man fest, dass teilweise Kunststoffrohre als Ziegellattung verwendet worden waren. Da sie aber nicht mehr tragfähig waren, hingen sie stark durch. Entsprechend wurde die neue Lattung – wie bei solchen Dachformen heute üblich – mit verzinkten Stahlrohren ausgeführt. Sie sind stabil genug und erlauben es, die Rundung der Apsis ohne Brüche aufzunehmen (Abb. 13). Die Wiedereindeckung erfolgte mit alten Biberschwanzziegeln, die für dieses Halbkegeldach alle zugeschnitten werden mussten.

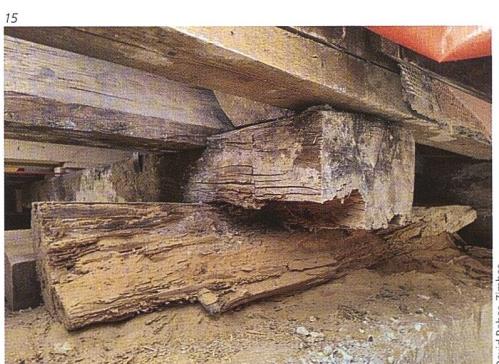
**Abb. 15**  
Detail eines verfaulten und zerfressenen Mauerbalkens im Bereich der nördlichen Längsfassade des Kirchenschiffs.

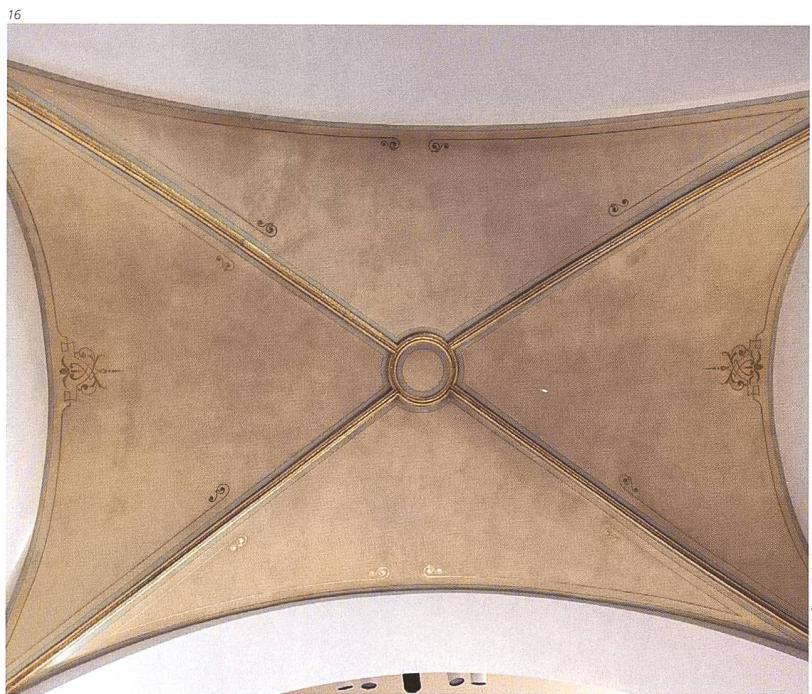
Das Kreuzgewölbe im sogenannten Vorchor zwischen Turm und Sakristei zeigt eine stilistisch ins 19. Jahrhundert gehörende Dekorationsmalerei mit Blattgoldakzenten. Die stark verschmutzte Malerei wurde vom Restaurator zuerst trocken und dann mit einer Tensidlösung feucht gereinigt (Abb. 17). Sich ablösende Farbschollen wurden gefestigt, Fehlstellen ergänzt und retuschiert. Fehlstellen bei den vergoldeten Bereichen wurden mit Blattgold geschlossen. Die dezente Farbigkeit des Gewölbes kommt nun wieder sehr schön zur Geltung (Abb. 16). Die Gipsdecke in der Chorapsis erhielt ebenfalls eine Feuchtreinigung und anschliessend einen Neuanstrich mit Leimfarbe in gebrochenem Weisston.

*Abb. 17  
Reinigungsmuster am Gewölbe zwischen Turm und Sakristei.*
