Artikel: Die Pfarrkirche St. Nikolaus in Hofstetten-Flüh nach dem Brand

Die Pfarrkirche St. Nikolaus in Hofstetten-Flüh nach dem Brand

STEFAN BLANK

Der am 31. Dezember 2021 in der Kirche St. Nikolaus verübte Brandanschlag löste umfangreiche Renovationsarbeiten aus. Die Kirchgemeinde ergriff dabei die Chance, der wechselvollen Geschichte, die von den Umgestaltungen des Kirchenraums erzählt, ein neues Kapitel hinzuzufügen. Es ist gelungen, zwischen starken neuen Ausstattungselementen und künstlerischen Objekten aus früheren Ausstattungsphasen eine harmonische Einheit zu schaffen.

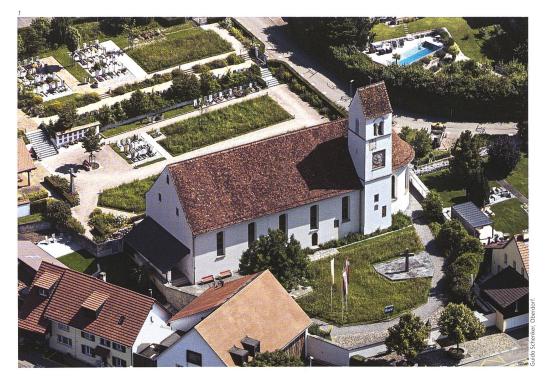
ADD. I Hofstetten-Flüh, Flühstrasse 38, Pfarrkirche St. Nikolaus, Drohnenaufnahme von Südwesten. Zustand nach den Instandstellungsarbeiten 2022–2023.

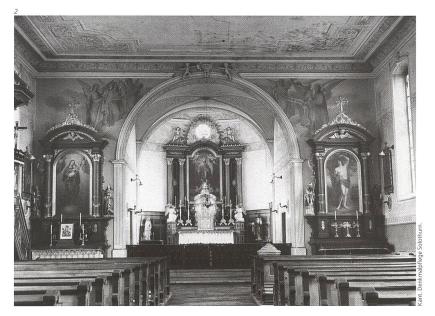
Abb. 2 Das Kircheninnere vor der Ausräumung von 1962. Zu sehen ist die reiche Ausstattung mit der bemalten Gipsdecke, Altären und der Kanzel von 1869. Die Ausmalung stammte von 1907. Foto 1948.

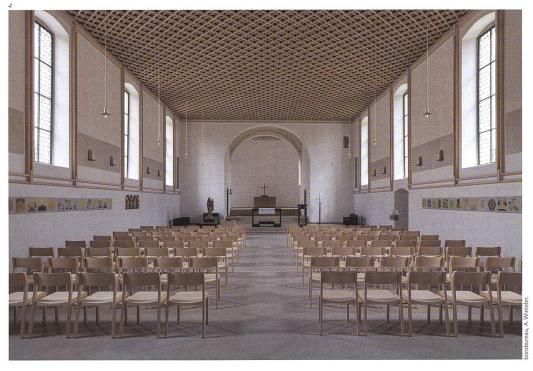
Abb. 4 Das Kircheninnere mit Blick zum Chor nach der Neugestaltung 2022/2023.

Am 31. Dezember 2021 kam es infolge Brandstiftung zu einem Grossbrand, der eine umfassende Renovation zur Folge hatte (Abb. 4).

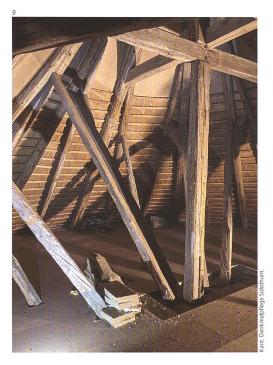
Abb. 9
Dachkonstruktion über der
Apsis vor der statischen
Ertüchtigung. Die zu schwach
dimensionierten Radialsparren
wurden durch improvisierte
Streben zusätzlich gestützt.

Mängel wurden auch im Dach der Chorapsis festgestellt, wo sich die vorhandene Sparrenlage als zu schwach erwies, die Hölzer zudem stark zerfressen und mit improvisierten Hilfsstreben abgestützt waren (Abb. 9). Die ergriffenen Massnahmen umfassten den Ersatz sämtlicher Sparren – mit Ausnahme des Mittelsparrens – durch Hölzer grösseren Querschnitts. Die gesamte Konstruktion, die sich leicht gesenkt hatte, wurde gerichtet und die neuen Sparren schlüssig mit den sternförmig angeordneten Bundbalken verbunden. Die alten Aufschieblinge konnten erhalten und angepasst werden. Um die Sicherheit auf dem Dachboden zu gewährleisten, wurde abschliessend ein neuer Bretterboden eingebaut (Abb. 10).

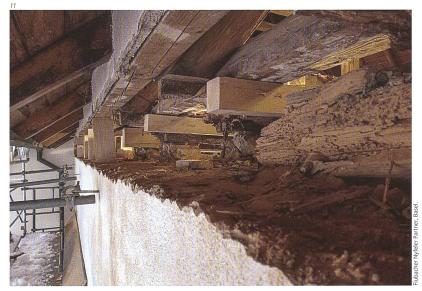
Abb. 11 Längsfassade des Kirchenschiffs während der Instandstellungsarbeiten am Dachfuss. Im Vordergrund ein Teil des schadhaften Mauerbalkens. Weiter hinten (links oben) wurde er bereits entfernt. Provisorische Hölzer stützen die Dachkonstruktion bis zum Einbau des neuen Mauerbalkens.

der Längsfassaden aufliegenden Hölzer, waren aufgrund von Wasserschäden von massiver Fäulnis durchsetzt und wiesen einen starken Pilzbefall auf. Zudem waren gewisse Partien von Nagekäfern zerfressen (Abb. 15). Dies führte zu einer massiven Schwächung der Tragfähigkeit der Hölzer im Bereich der Mauerauflager und somit auch zur Schwächung des gesamten statischen Systems. Deshalb mussten auf einer Länge von etwa zehn Metern auf beiden Seiten des Kirchenschiffes die Mauerbalken sowie einige Bundbalkenköpfe und Sparrenfüsse ersetzt werden (Abb. 11 und 12). Sämtliche Holzergänzungen wurden mit sägerohem Vollholz aus regionalen Weisstannen ausgeführt, die Verbindungen wenn möglich traditionell (Überblattung, Zapfen und Verkämmung), wenn nötig aber mit modernen Mitteln des Ingenieurholzbaus (Verschraubungen und Gewindestangen).

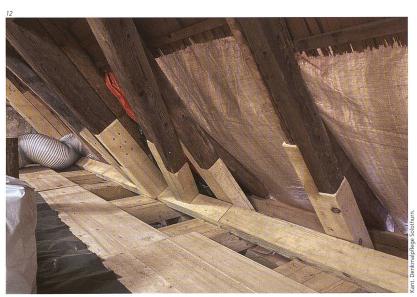
Abb. 12 Geflickter Dachfuss im Bereich westlich des Turms. Die Mauerbalken wurden ersetzt, Bundbalkenköpfe und Sparrenfüsse mit gesundem Holz angestückt.

Nach der Fertigstellung der Zimmerarbeiten wurde die Aufmauerung an den Aussenseiten der neuen Mauerbalken und zwischen den Bundbalkenköpfen sorgfältig ergänzt und von aussen mit Kalkputz kaum sichtbar an den bestehenden Fassadenverputz angeglichen. Ein Neuanstrich der Aussenmauern war nicht notwendig. Um die Belüftung im Bereich des Dachfusses zu verbessern, wurden Lüftungsgitter eingebaut.

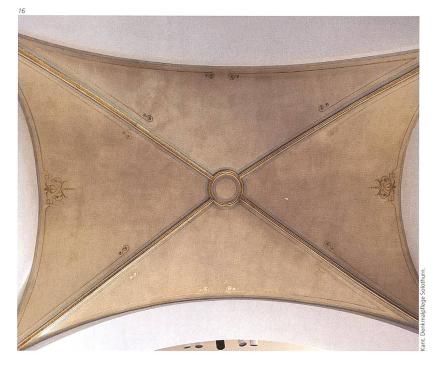
Das Kreuzgewölbe im sogenannten Vorchor zwischen Turm und Sakristei zeigt eine stilistisch ins 19. Jahrhundert gehörende Dekorationsmalerei mit Blattgoldakzenten. Die stark verschmutzte Malerei wurde vom Restaurator zuerst trocken und dann mit einer Tensidlösung feucht gereinigt (Abb. 17). Sich ablösende Farbschollen wurden gefestigt, Fehlstellen ergänzt und retuschiert. Fehlstellen bei den vergoldeten Bereichen wurden mit Blattgold geschlossen. Die dezente Farbigkeit des Gewölbes kommt nun wieder sehr schön zur Geltung (Abb. 16). Die Gipsdecke in der Chorapsis erhielt ebenfalls eine Feuchtreinigung und anschliessend einen Neuanstrich mit Leimfarbe in gebrochenem Weisston.

Abb. 17 Reinigungsmuster am Gewölbe zwischen Turm und Sakristei. kitt als asbesthaltig. Es wurde deshalb entschieden, alle Bleiverglasungen auszuglasen, die asbesthaltigen Kittfugen unter Berücksichtigung der notwendigen Sicherheitsvorkehrungen zu entfernen und zu entsorgen, alles zu reinigen und defekte Gläser (insgesamt über 350 Stück) zu ersetzen. Die Wiedermontage erfolgte mit Leinölkitt, der abschliessend zusammen mit dem Stahlrahmen vom Restaurator gestrichen wurde.
