Artikel: Zur Restauration der Kapelle Maria Wil

Zur Restauration der Kapelle Maria Wil

von Josef Killer

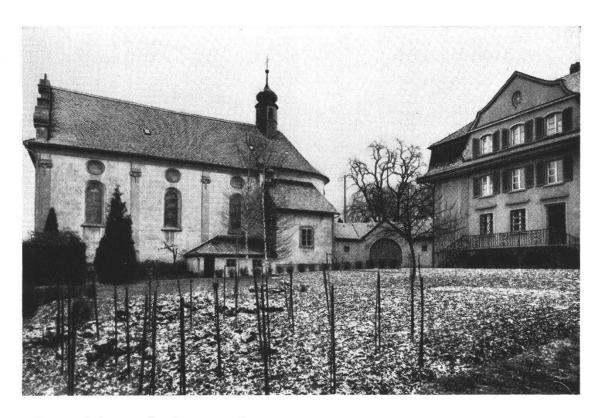
2. Äußeres. Außen war der Verputz teilweise abgebröckelt, und die Mauern wiesen Risse auf. An einigen Stellen wurden die Fundamente untersucht, wobei man feststellte, daß deren Sohle durchwegs nur 1 Meter unter dem Gelände lag. Auch war das Mauerwerk schlecht gefügt. Vorgängig der Restauration wurde eine Unterfangung der Mauern gegen die Straße aus folgenden Gründen als notwendig erachtet:

Westansicht vor der Restauration

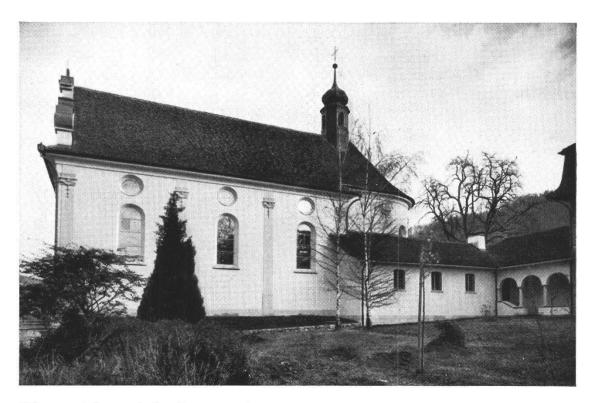
Westansicht nach der Restauration

Zur Versteifung des gesamten Mauerwerkes, dessen Gefüge zum Teil durch Risse zerstört war, wurde über den Seitenmauern, als Unterlage für die Auflager des neuen Dachstuhles, ein mindestens 50 Zentimeter hoher mit Rundeisen bewehrter Betonkranz angebracht, in den man das Dachgesims einschließlich der Hohlkehle einbezog. Als Querverbindung wurde gleichfalls das Gesims über der Eingangspartie sowie ein Zugband längs der Chorabschlußwand betoniert. Dadurch ist das ganze Bauwerk in Höhe des Dachgesimses durch einen horizontalen Rahmen zusammengehalten. Der Dachstuhl wurde wiederum als Schwerterkonstruktion ausgeführt, wobei an den Knotenpunkten Ringdübel mit eisernen Bolzen eingesetzt wurden im Gegensatz zur alten Bauweise mit Hartholzzapfen. Unterfangung, Betonkranz und Dachstuhl sind die neuen konstruktiven Elemente von Maria Wil, so daß die Kapelle für lange Zeit gesichert sein sollte. Die Neukonstruktion von Dachstuhl und Gewölbe sowie damit zusammenhängende Arbeiten verursachten Mehrkosten im Betrag von Fr. 75 000.—, welche in der Kirchgemeinde am 5. November 1950 nach kurzer Orientierung bewilligt wurden. Die Arbeiten dürften an Weihnachten beendigt sein.

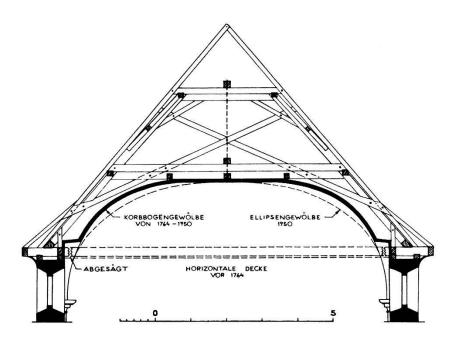
hatte man Einblick in den untern Teil des Dachstuhles sowie in die Gewölbeaufhängevorrichtung. Der Dachstuhl sowie das Gewölbe waren so in ihrer Struktur gestört, daß man mit gutem Gewissen eine Reparatur nicht empfehlen konnte. Gewölbe und Dachstuhl wurden deshalb entfernt. Zur großen Überraschung stellte man nun fest, daß der alte Dachstuhl nicht als Schwerterdachstuhl, sondern als liegender Dachstuhl ausgebildet war, wobei die Bundbalken, an denen die horizontale Decke aufgehängt war, den Horizontalschub der Streben aufnehmen. Im Jahre 1764 wurden die Bundbalken, wie man jetzt konstatieren konnte, einfach an den Auflagern abgeschnitten und das Barockgewölbe in den Raum bis zum Streckbalken hineingezwängt, ohne daß man den Dachstuhl entsprechend verstärkte. Architektonisch mag eine solche Lösung angehen, vom konstruktiven Standpunkt aus ist sie aber zu verwerfen.
