Artikel: Zur Restauration der Kapelle Maria Wil

Zur Restauration der Kapelle Maria Wil

von Josef Killer

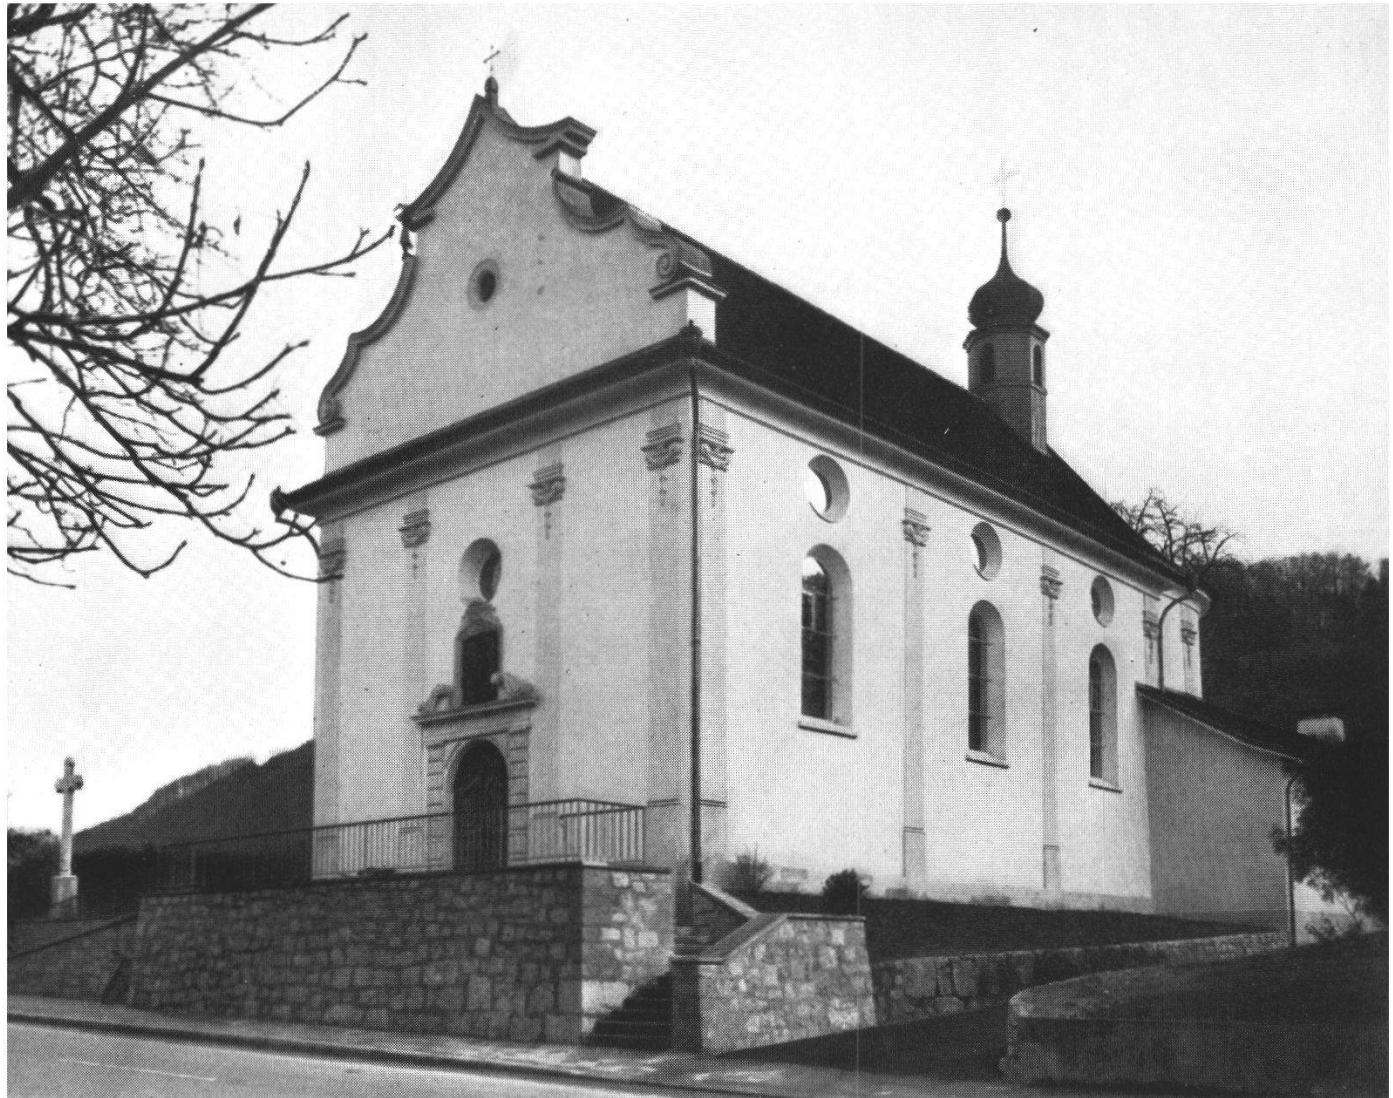
1. Inneres: Nachdem vor einigen Jahren ein Stück Gipsgewöibe heruntergefallen war, wurde zum Schutz der Kirchenbesucher über den Zugstangen auf Kämpferhöhe ein leichtes Drahtnetz eingezogen. Eine Untersuchung des Dachstuhls ergab, daß die Balken stark vom Hausbock befallen waren und daß die ganze Holzkonstruktion so schlecht ausgebildet war, daß sie beim Einzug eines Gewölbes im Jahre 1764 den Schub nicht aufnehmen konnte, sondern diesen auf die Außenmauern übertrug, die dadurch auseinander gedrückt wurden. Wohl versuchte man diesen Mangel durch das Einziehen von eisernen Zugstangen zu beheben, aber die abgeschererten hölzernen Zapfen an den Knotenpunkten ließen sich nicht mehr ersetzen.

Unerklärlich war dem Konstrukteur, weshalb die Diagonalhölzer, die von außen gegen die Mitte zu ansteigen und an denen das Gewölbe aufgehängt war, nicht wie bei andern Barockdachstühlen unmittelbar über der Mauerschwelle ansetzten, sondern erst einen vollen Meter höher. Auffallend war

auch, daß der Querschnitt des Gewölbes nicht Kreis- oder Ellipsenform aufwies, sondern im Scheitel auf eine Länge von 4 Metern horizontal war. Dadurch, daß der Dachstuhl den seitlichen Schub nicht aufnehmen konnte, sondern diesen auf die Seitenmauern übertrug, senkte sich auch das Dach in der Mitte, was am First deutlich feststellbar war. Daß diese Einsenkung sowie das Aufklaffen der Mauern erst nach 1764 eintrat, bestätigen die im Gipsgewölbe aufgetretenen typischen Schubrisse. Die Beantwortung der Frage der Erhaltung des Gewölbes sowie des Dachstuhles war infolge der vorliegenden Schäden sehr heikel, um so mehr, als die Aufhängevorrichtung des Gewölbes vorläufig nicht untersucht werden konnte, da dies ein darüber befindlicher horizontaler Bretterboden mit Schlackenfüllung verhinderte.

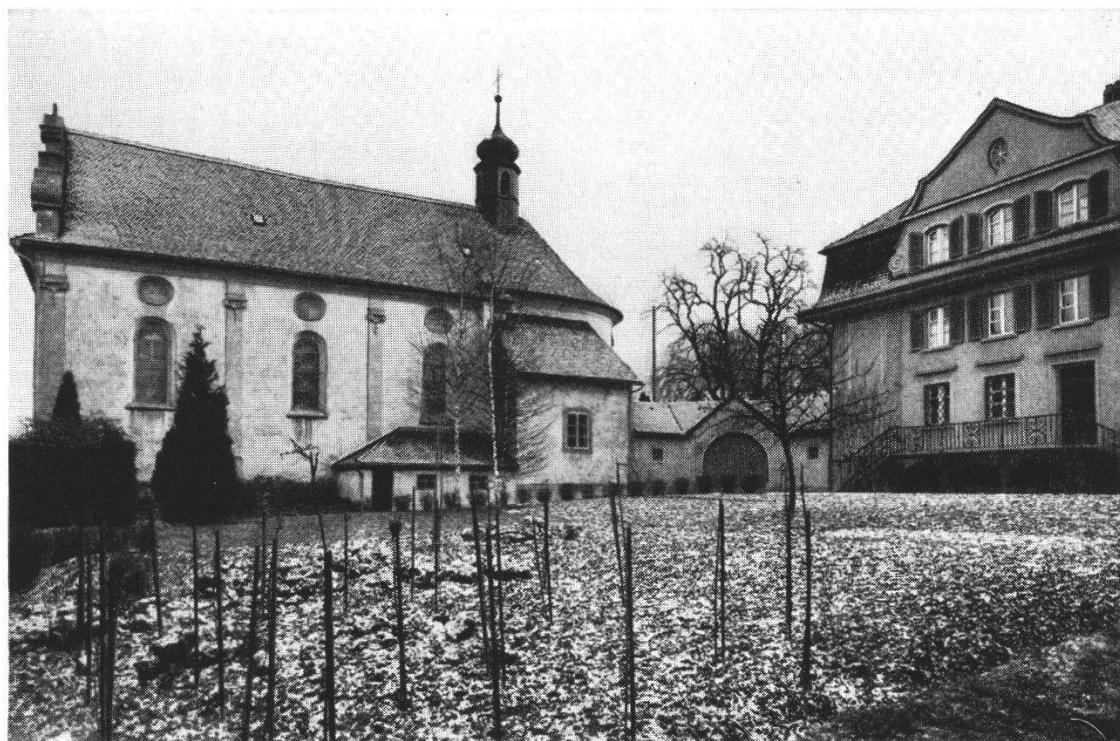
2. Äußeres. Außen war der Verputz teilweise abgebrockelt, und die Mauern wiesen Risse auf. An einigen Stellen wurden die Fundamente untersucht, wobei man feststellte, daß deren Sohle durchwegs nur 1 Meter unter dem Gelände lag. Auch war das Mauerwerk schlecht gefügt. Vorgängig der Restauration wurde eine Unterfangung der Mauern gegen die Straße aus folgenden Gründen als notwendig erachtet:

Westansicht vor der Restauration

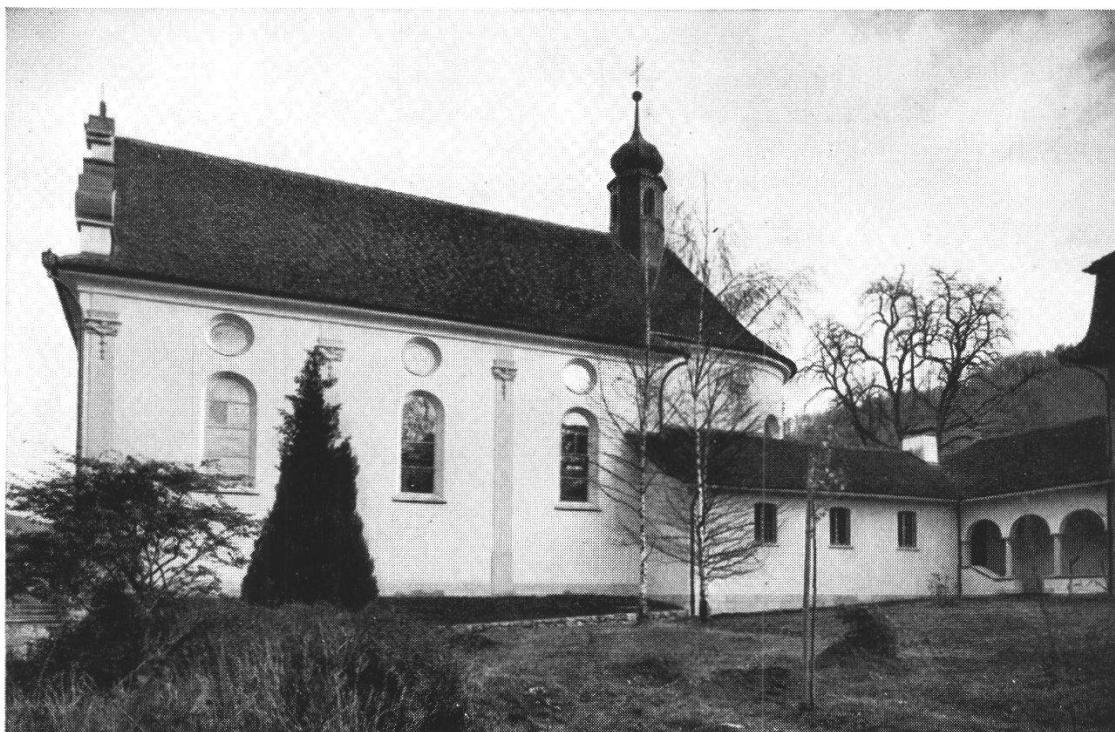
Westansicht nach der Restauration

Zur Versteifung des gesamten Mauerwerkes, dessen Gefüge zum Teil durch Risse zerstört war, wurde über den Seitenmauern, als Unterlage für die Auflager des neuen Dachstuhles, ein mindestens 50 Zentimeter hoher mit Rundisen bewehrter Betonkranz angebracht, in den man das Dachgesims einschließlich der Hohlkehle einbezog. Als Querverbindung wurde gleichfalls das Gesims über der Eingangspartie sowie ein Zugband längs der Chorabschlußwand betoniert. Dadurch ist das ganze Bauwerk in Höhe des Dachgesimses durch einen horizontalen Rahmen zusammengehalten. Der Dachstuhl wurde wiederum als Schwerterkonstruktion ausgeführt, wobei an den Knotenpunkten Ringdübel mit eisernen Bolzen eingesetzt wurden im Gegensatz zur alten Bauweise mit Hartholzzapfen. Unterfangung, Betonkranz und Dachstuhl sind die neuen konstruktiven Elemente von Maria Wil, so daß die Kapelle für lange Zeit gesichert sein sollte. Die Neukonstruktion von Dachstuhl und Gewölbe sowie damit zusammenhängende Arbeiten verursachten Mehrkosten im Betrag von Fr. 75 000.—, welche in der Kirchgemeinde am 5. November 1950 nach kurzer Orientierung bewilligt wurden. Die Arbeiten dürften an Weihnachten beendet sein.

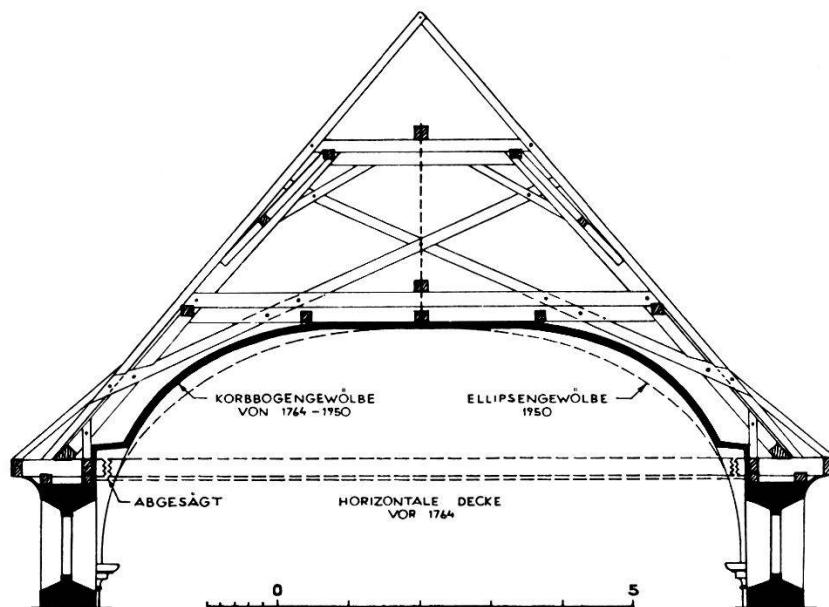
hatte man Einblick in den untern Teil des Dachstuhles sowie in die Gewölbeaufhängevorrichtung. Der Dachstuhl sowie das Gewölbe waren so in ihrer Struktur gestört, daß man mit gutem Gewissen eine Reparatur nicht empfehlen konnte. Gewölbe und Dachstuhl wurden deshalb entfernt. Zur großen Überraschung stellte man nun fest, daß der alte Dachstuhl nicht als Schwerterdachstuhl, sondern als liegender Dachstuhl ausgebildet war, wobei die Bundbalken, an denen die horizontale Decke aufgehängt war, den Horizontalschub der Streben aufnehmen. Im Jahre 1764 wurden die Bundbalken, wie man jetzt

konstatieren konnte, einfach an den Auflagern abgeschnitten und das Barockgewölbe in den Raum bis zum Streckbalken hineingezwängt, ohne daß man den Dachstuhl entsprechend verstärkte. Architektonisch mag eine solche Lösung angehen, vom konstruktiven Standpunkt aus ist sie aber zu verwerfen.
