Artikel: Restauration der Wallfahrtskapelle Maria Wil

Restauration der Wallfahrtskapelle Maria Wil

von Peter Deucher

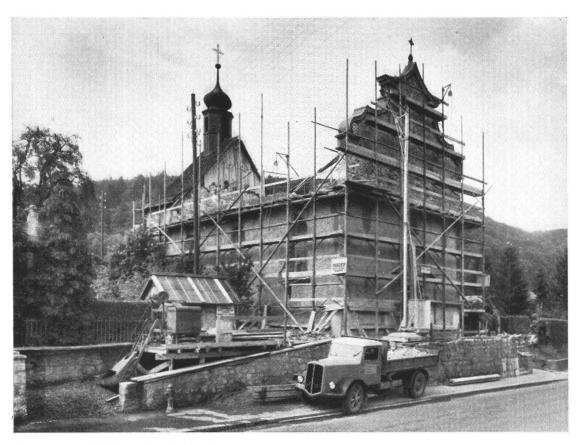
Bauzustand Mitte Juni 1950

Der Abbruch des Gipsgewölbes erfolgte vom 23. bis 25. Mai. Hierauf bauten Zimmerleute, Maurer und Spengler gemeinsam ein absolut dichtes Notdach in die Kirche ein. Am 14. Juni war der Dachstuhl und am 17. Juni die gebauchte Mauerkrone abgebrochen, worauf der stark armierte Betonkranz zur Ausführung gelangte. Diese Arbeit dauerte bis Ende Juni und benötigte 34,3 m³ Beton sowie 1700 kg Rundeisen. Baumeister Paul Zen Ruffinen konnte am 4. Juli den neuen Dachstuhl aufrichten, wofür er 28 m³ Holz und 252 Stück Ringdübel verwendete. Abbinden auf dem Werkplatz und Aufrichten auf der Baustelle erforderten zusammen über 700 Arbeitsstunden. Vom 5. bis 12. Juli wurde das Dach mit alten Handziegeln als Doppeldach eingedeckt, und am 18. Juli konnte das Notdach, das seinen Zweck gut erfüllt hatte, wieder entfernt werden. Anschließend montierte der Spengler die im Laufe des Sommers in der Werkstatt hergestellten kupfernen

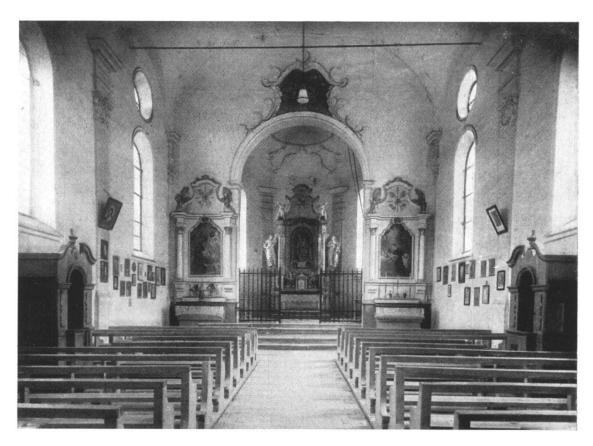
Wir sehen heute, wie bedenkenlos man im 18. Jahrhundert einen Gewölbeeinbau in einen hierfür ganz ungeeigneten Dachstuhl bewerkstelligte. Um
nämlich den Einbau eines dem Zeitgeschmack entsprechenden Gewölbes zu
ermöglichen, wurden die wagrechten Bundbalken des Dachstuhls einfach abgesägt. Dem dadurch bewirkten Schub nach außen versuchten die damaligen
Baumeister durch Einziehen von horizontalen Zugeisen auf Kämpferhöhe
entgegenzuwirken. Da sie diese Ankereisen konstruktiv richtigerweise je
unter einem Dachbinder angebracht, das Schiff jedoch ohne Rücksicht auf
die Binder in Joche mit Pilastern und Stichkappen gegliedert hatten, wurde
einmal der Rhythmus empfindlich gestört. Ferner wurde dadurch, daß Pilaster
und Zuganker nicht korrespondierten, die rein schmückende, nicht tragende
Funktion der Wandpfeiler betont. Endlich wurde durch diese Folge von Hori-

zontalen die volle Kurve des Gewölbes optisch ungünstig überschnitten und damit die harmonische Raumwirkung stark beeinträchtigt. Diese drei Mängel konnten dann bei der Restauration von 1950 glücklich behoben werden.

Innenaufnahme vor der Restauration

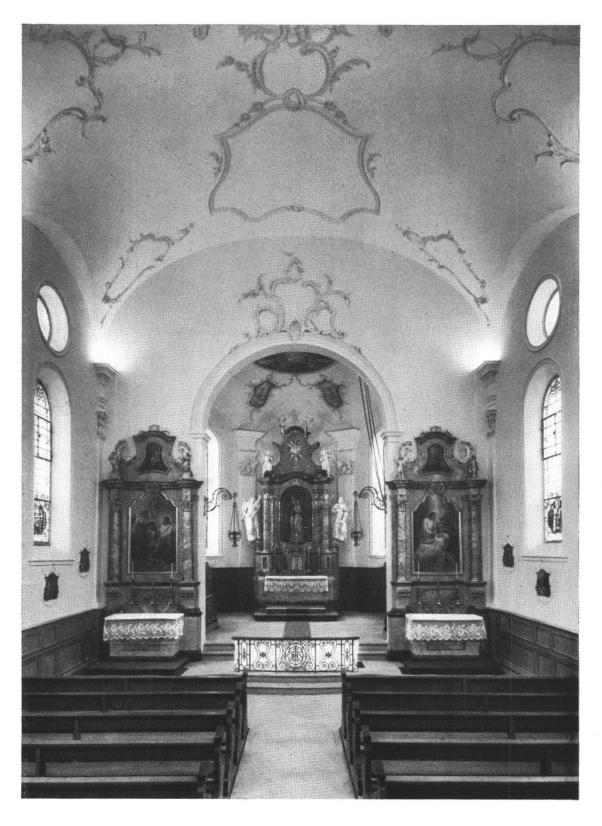
Aufnahme nach der Restauration; das neue Gewölbe mit den Stukkaturen

Das Gewölbe ist als leichte Schale aus vier verschiedenen Schichten im neuen Schwerterdachstuhl aufgehängt. Mittelst galvanisierten Drahtes wurde an der Rundeisenkonstruktion ein solides Geflecht aus Rippenstreckmetall befestigt und dieses unter Zusatz von Kälberhaaren mit konsistenten Weißkalk-Leimgipsmörtel ausgedrückt. Diese Ausführungsart bezweckt das vollständige Eindringen des Mörtels in die Perforation des Verputzträgers, die beste Haftbarkeit und gleichzeitig die Versteifung des Gewölbes, so daß nach diesem ersten Auftrag das Gewölbe schon betreten werden konnte. Als zweite Schicht folgte der Grundputz aus Weißkalk-Gipsmörtel und als dritte Schicht der Abrieb. Dieser besteht aus einer Mischung von Quarzsand mit reinem

Weißkalk ohne Leim und ohne Gips. Das Korn des gewählten Sandes bildet die feine Struktur der Gewölbeoberfläche. Nach erfolgter Trocknung dieser drei Schichten kam als vierte Schicht zwecks Wärme-Isolation ein Überguß aus Torfmull und Weißkalkmörtel auf den Gewölberücken. Der Hauptbestandteil der neuen Stukkaturen ist Weißkalk, unter Zugabe von Quarzsand, mit wenig Gips vermischt. Diese Mischung bezweckt eine Verzögerung des Abbindprozesses und gestattet damit dem Stukkateur, aus dem bildsamen Material die graziösen spielerischen Formen des Rokoko zu schaffen.

Von den wertvollen Cartouchen in den Bogenzwickeln zwischen den elliptischen Stichkappen waren vor Abbruch des schadhaften Gewölbes Negative abgegossen worden. Mittelst Leimformen konnten sie darnach als genaue Nachbildungen auf dem noch nicht vollständig trockenen neuen Gewölbe wieder aufgetragen und ausmodelliert werden. Die durch den Chorbogen gewissermaßen entzweigeschnittenen halben Cartouchen sind durch kleinere, geschlossene ersetzt worden. Die weniger schönen, etwas flach profilierten Bildrahmen des Spiegels mit ihren harten Kurvenübergängen wurden durch plastisch aus der Decke herauswachsende Rahmen in weichen Konturen neu gestaltet. Mit aller Liebe bis ins kleinste Detail sind diese gezogenen Profile durch dekorative Blumengebinde und weich geschwungene Blattstäbe miteinander verbunden. Die Stukkatur über dem Chorbogen mit ihren häßlichen konzentrischen Kreisen ist nicht mehr nachgebildet worden. Heute schwebt an ihrer Stelle eine freie, asymmetrische Rocaille von Stukkateur Alois Grießl aus Zug, deren zierliches Spiel des Künstlers Können offenbart.
