**Artikel:** Restauration der Wallfahrtskapelle Maria Wil

# Restauration der Wallfahrtskapelle Maria Wil

*von Peter Deucher*

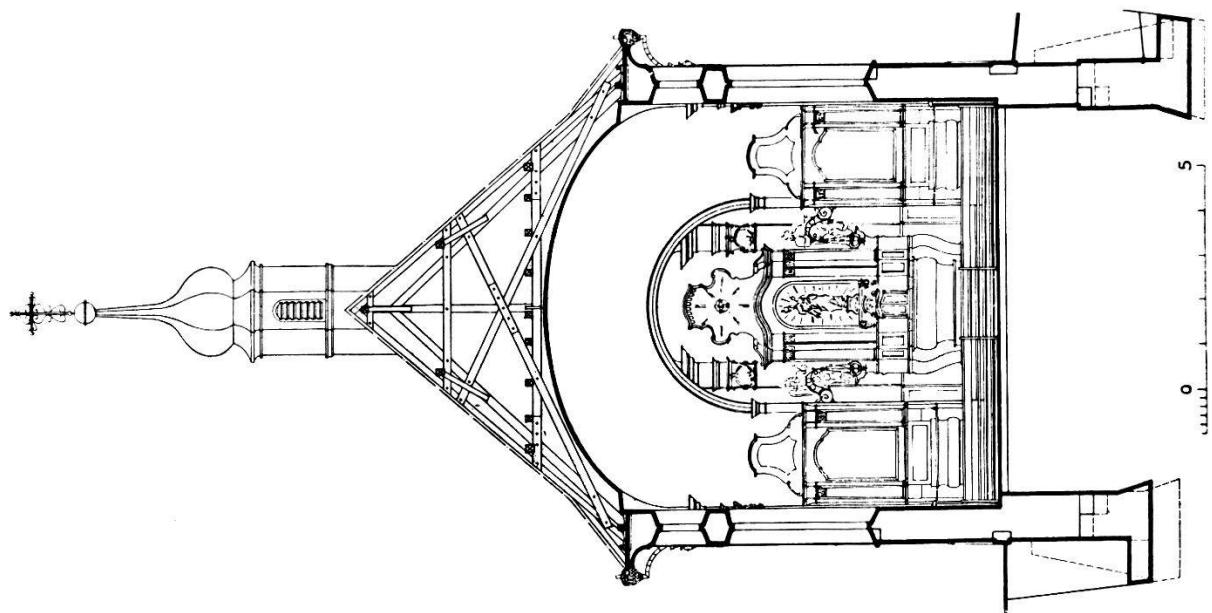
Querschnitt

Wir sehen heute, wie bedenkenlos man im 18. Jahrhundert einen Gewölbeeinbau in einen hierfür ganz ungeeigneten Dachstuhl bewerkstelligte. Um nämlich den Einbau eines dem Zeitgeschmack entsprechenden Gewölbes zu ermöglichen, wurden die wagrechten Bundbalken des Dachstuhls einfach abgesägt. Dem dadurch bewirkten Schub nach außen versuchten die damaligen Baumeister durch Einziehen von horizontalen Zugeisen auf Kämpferhöhe entgegenzuwirken. Da sie diese Ankereisen konstruktiv richtigerweise je unter einem Dachbinder angebracht, das Schiff jedoch ohne Rücksicht auf die Binder in Joche mit Pilastern und Stichkappen gegliedert hatten, wurde einmal der Rhythmus empfindlich gestört. Ferner wurde dadurch, daß Pilaster und Zuganker nicht korrespondierten, die rein schmückende, nicht tragende Funktion der Wandpfiler betont. Endlich wurde durch diese Folge von Hori-

zontalen die volle Kurve des Gewölbes optisch ungünstig überschnitten und damit die harmonische Raumwirkung stark beeinträchtigt. Diese drei Mängel konnten dann bei der Restauration von 1950 glücklich behoben werden.

Mit der Innenrenovation wurde am 20. Juli begonnen. Für das neue Gewölbe wurde anstelle des Korbbogens die Halb-Ellipse als Querschnittform gewählt. Dadurch werden die bei den üblichen Korbbogen-Konstruktionen auftretenden harten Übergänge von Kreisbögen verschiedener Radien vermieden. Genau hergestellte Schablonen, mittelst der Fadenkonstruktion in der Werkstatt aufgerissen, gewährleisteten die einwandfreie Ausführung der Ellipse. Nach diesem Prinzip nimmt der Krümmungsradius in jedem Punkt der Kurve stetig zu, was im Hinblick auf die in den Kapitellen versteckt an-

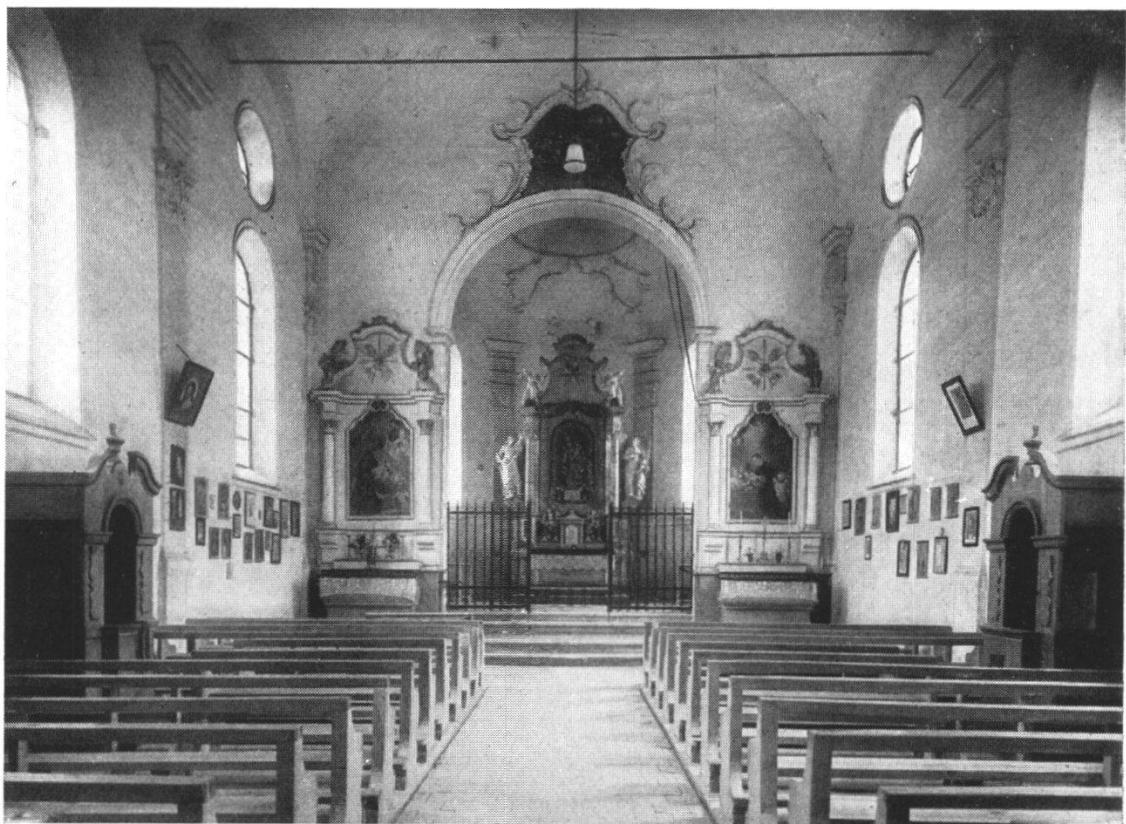
*Innenaufnahme vor der Restauration*

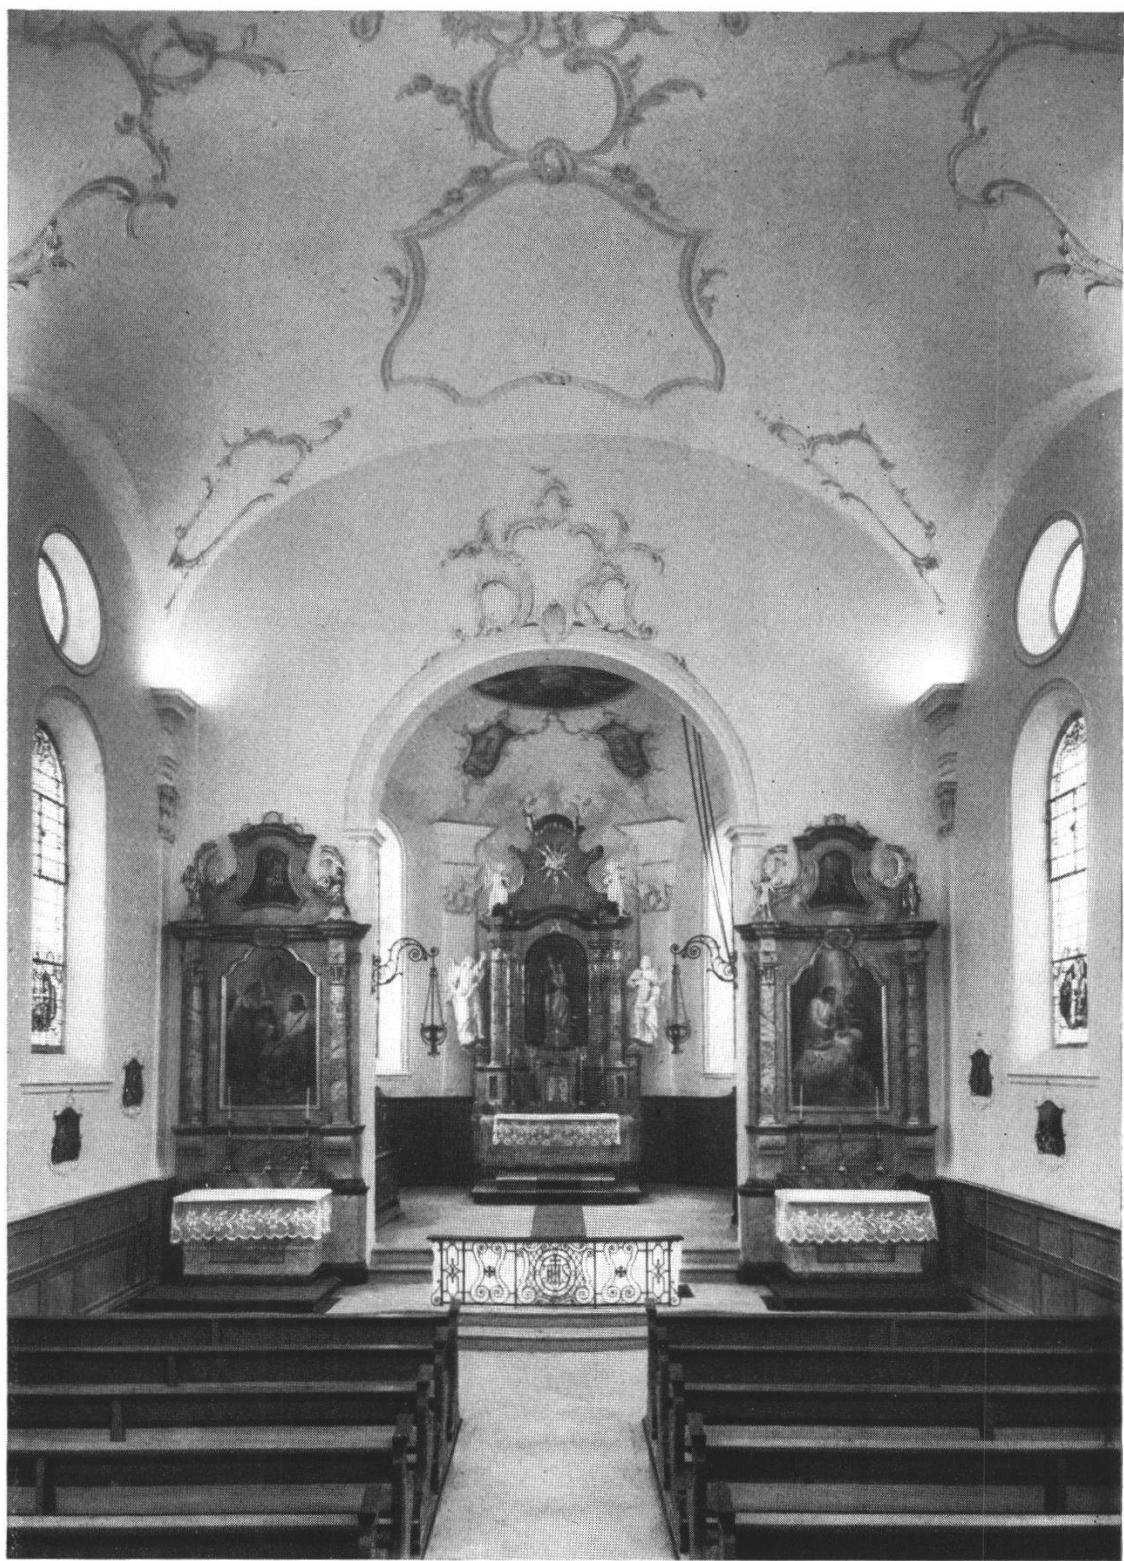
*Aufnahme nach der Restauration; das neue Gewölbe mit den Stukkaturen*

Das Gewölbe ist als leichte Schale aus vier verschiedenen Schichten im neuen Schwerterdachstuhl aufgehängt. Mittelst galvanisierten Drahtes wurde an der Rundeisenkonstruktion ein solides Geflecht aus Rippenstreckmetall befestigt und dieses unter Zusatz von Kälberhaaren mit konsistenten Weißkalk-Leimgipsmörtel ausgedrückt. Diese Ausführungsart bezweckt das vollständige Eindringen des Mörtels in die Perforation des Verputzträgers, die beste Haftbarkeit und gleichzeitig die Versteifung des Gewölbes, so daß nach diesem ersten Auftrag das Gewölbe schon betreten werden konnte. Als zweite Schicht folgte der Grundputz aus Weißkalk-Gipsmörtel und als dritte Schicht der Abrieb. Dieser besteht aus einer Mischung von Quarzsand mit reinem

Weißkalk ohne Leim und ohne Gips. Das Korn des gewählten Sandes bildet die feine Struktur der Gewölbeoberfläche. Nach erfolgter Trocknung dieser drei Schichten kam als vierte Schicht zwecks Wärme-Isolation ein Überguß aus Torfmull und Weißkalkmörtel auf den Gewölberücken. Der Hauptbestandteil der neuen Stukkaturen ist Weißkalk, unter Zugabe von Quarzsand, mit wenig Gips vermischt. Diese Mischung bezweckt eine Verzögerung des Abbindprozesses und gestattet damit dem Stukkateur, aus dem bildsamen Material die graziösen spielerischen Formen des Rokoko zu schaffen.

Von den wertvollen Cartouchen in den Bogenzwickeln zwischen den elliptischen Stichkappen waren vor Abbruch des schadhaften Gewölbes Negative abgegossen worden. Mittelst Leimformen konnten sie darnach als genaue Nachbildungen auf dem noch nicht vollständig trockenen neuen Gewölbe wieder aufgetragen und ausmodelliert werden. Die durch den Chorbogen gewissermaßen entzweigeschnittenen halben Cartouchen sind durch kleinere, geschlossene ersetzt worden. Die weniger schönen, etwas flach profilierten Bildrahmen des Spiegels mit ihren harten Kurvenübergängen wurden durch plastisch aus der Decke herauswachsende Rahmen in weichen Konturen neu gestaltet. Mit aller Liebe bis ins kleinste Detail sind diese gezogenen Profile durch dekorative Blumengebinde und weich geschwungene Blattstäbe miteinander verbunden. Die Stukkatur über dem Chorbogen mit ihren häßlichen konzentrischen Kreisen ist nicht mehr nachgebildet worden. Heute schwebt an ihrer Stelle eine freie, asymmetrische Rocaille von Stukkateur Alois Grießl aus Zug, deren zierliches Spiel des Künstlers können offenbart.
