Artikel: Jahresbericht 2009 der Kantonalen Denkmalpflege Basel-Landschaft
Autor: Frei-Heitz, Brigitte
DOI: <https://doi.org/10.5169/seals-860353>

Jahresbericht 2009 der Kantonalen Denkmalpflege Basel-Landschaft

5. Schloss Birseck – Sanierung des Schopfs und der äusseren Umfassungsmauer beim Weidhof

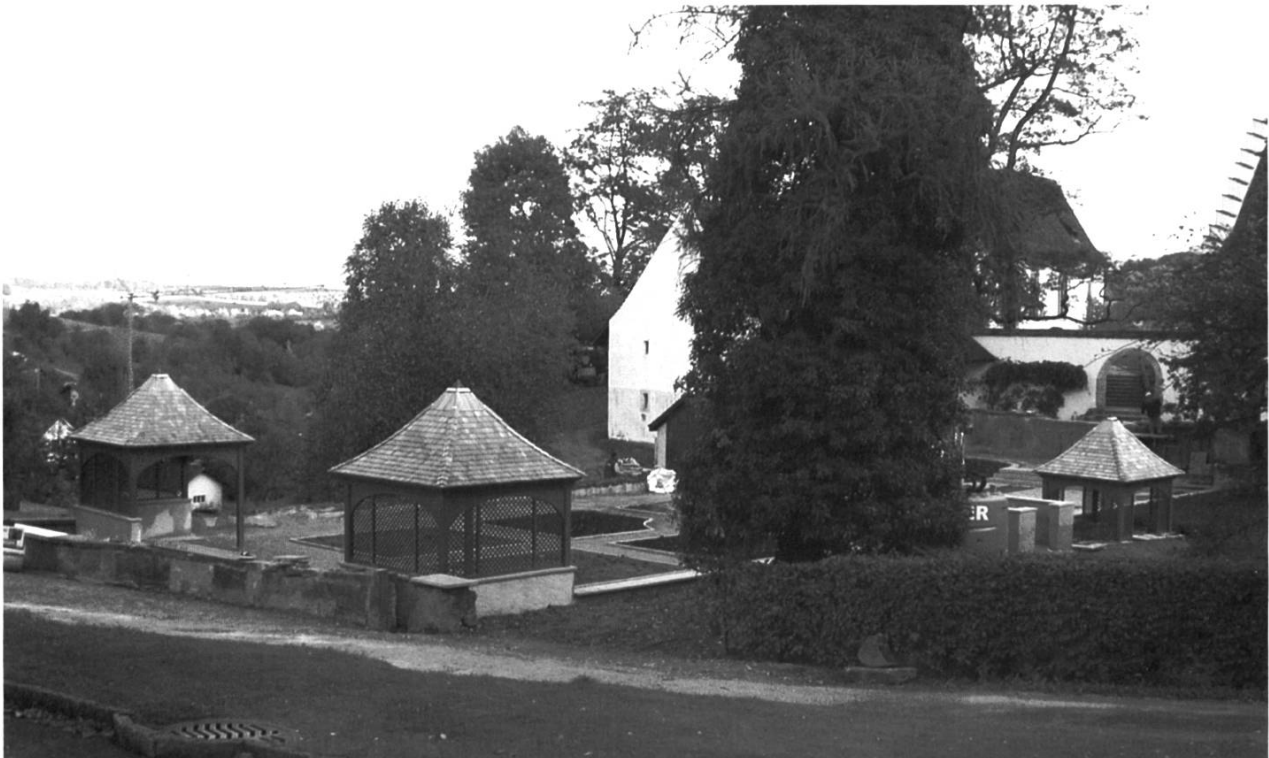
Pfarrgarten Oltingen: Der neue Garten entsteht, November 2009.

Nachdem die Baukosten weitgehend von Bund, Kanton und Stiftungen sowie die Unterhaltskosten von der Einwohnergemeinde zugesichert worden waren, konnten Detailplanung und Umsetzung beginnen. Mit der einen wie mit der anderen waren verschiedene Fachleute betraut, was mehrere Überarbeitungen und eine Änderung der ursprünglichen Gestaltungsidee nach sich zog. Gestiegene Kosten bedingten noch während der Bauzeit Gestaltungsänderungen. Gleichwohl fanden die Gartenbauarbeiten im Spätherbst 2009 ihren feierlichen Abschluss. Im Frühsommer 2010, wenn der neue Garten bepflanzt sein wird, soll er mit einem kleinen Gartenfest der Oltinger Bevölkerung übergeben werden.

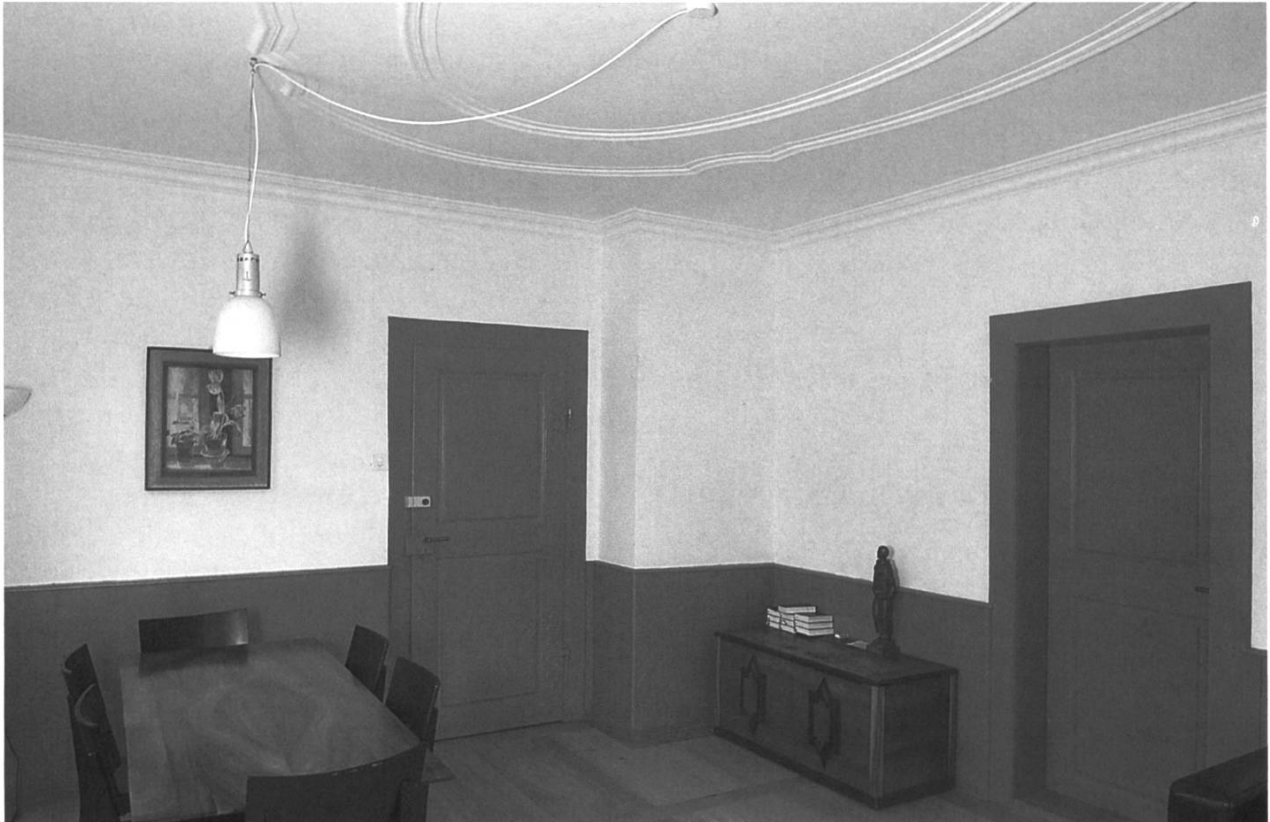
Zusammenfassend kann festgehalten werden, dass das ursprüngliche Farbkonzept für die Holzoberflächen im Treppenhaus einen Branton, für die einzelnen Wohn- und Schlafräume verschiedene Blaugrün- und Grautöne vorsah. Die mit Stuck verzierten Deckenspiegel waren in einem hellen Grau gefasst. Die originale Fassung der Wände liess sich nicht mehr freilegen.

Pfarrhaus Ormalingen: Die Stube im Erdgeschoss mit Deckenspiegel.

Mit Zustimmung der Hausherrin, der Stiftung Kirchengut, liess die Kantonale Denkmalpflege die ursprüngliche Farbigkeit der Holzoberflächen wiederherstellen. Durch die Farbigkeit der Wandtäfer und Türen erhielten die Räume wieder eine gestalterische Qualität. Im Erdgeschoss wurde zudem ein Eichenboden mit historischem Feldermuster neu eingebaut, um den Raumeindruck zu vervollständigen.

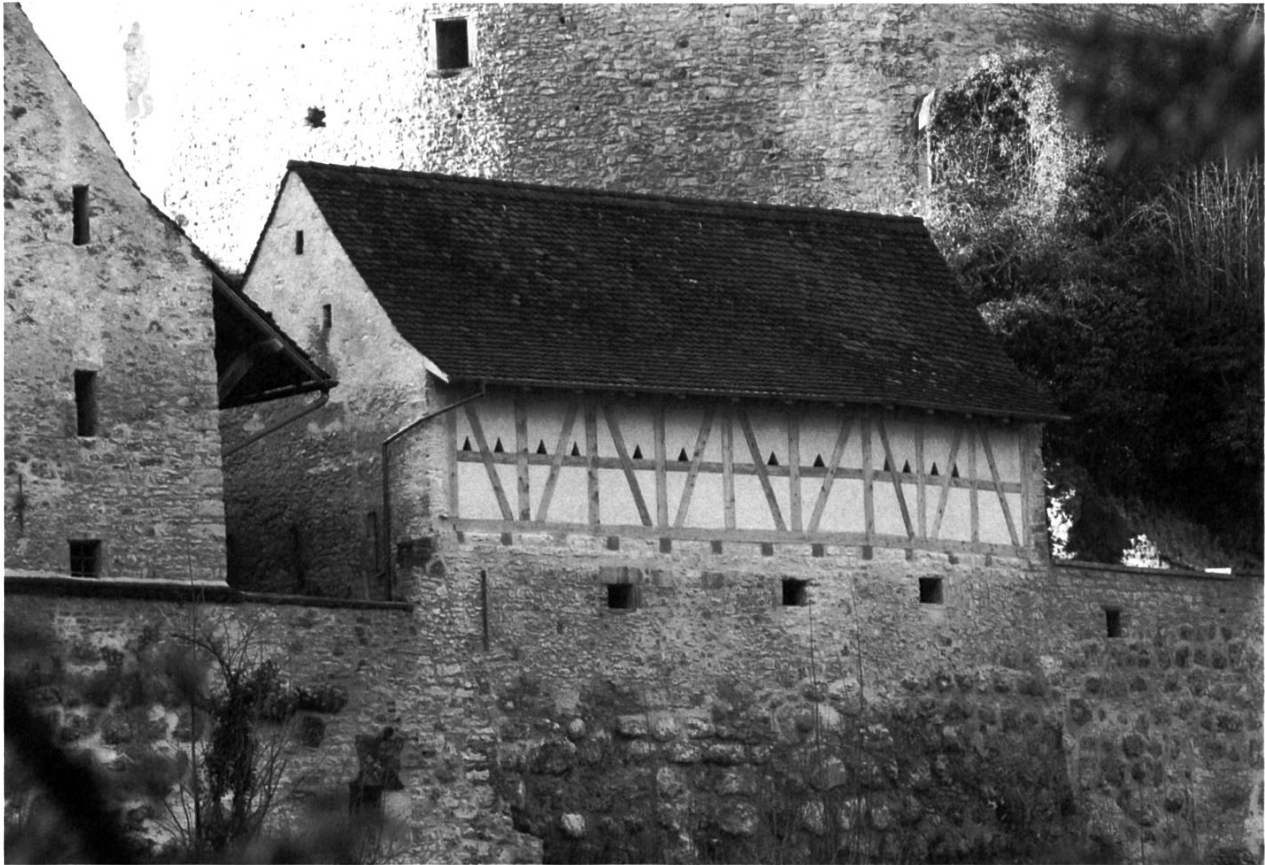
Die Umfassungsmauer war in einem verhältnismässig guten Zustand. Die Gefahr für die Fussgänger ging wesentlich vom Schopf aus, der am Einstürzen war. Nur rings um einen ehemaligen Güllenauslass war der Mauerverbund gefährdet. Einzelne Fugen zeigten eine starke Verwitterung und mürben Fugenmörtel. Einige wenige Steine waren ausgebrochen. Frostschäden fanden sich am ganzen Mauerwerk vor. Loses Mauerwerk war vor allem an den freien Mauerkronen festzustellen.

Arlesheim, Schloss Birseck: Sanierte Umfassungsmauer mit rekonstruiertem Schopf.

Als Erstes wurde der Bewuchs entfernt und das Mauerwerk gereinigt. Nachdem Teile der Umgebungsmauer eingerüstet waren, begannen die eigentlichen Sanierungsarbeiten. Lose Steine, vor allem im Bereich der Mauerkrone, galt es abzutragen und neu aufzumauern, fehlende Stei-

ne zu ersetzen und lose Steine im Mauerwerk zu stabilisieren. Schadhafte Fugen wurden ausgekratzt und erneuert. Die gleiche Mörtelrezeptur kam zur Anwendung wie bei den früheren Sanierungsarbeiten am Schloss Birseck.
