Artikel: Die Villa Ehinger in Münchenstein: Erdbebenertüchtigung und neue

Autor: Niederberger, Walter

Die Villa Ehinger in Münchenstein

Erdbebenertüchtigung und neue Erkenntnisse zur Baugeschichte

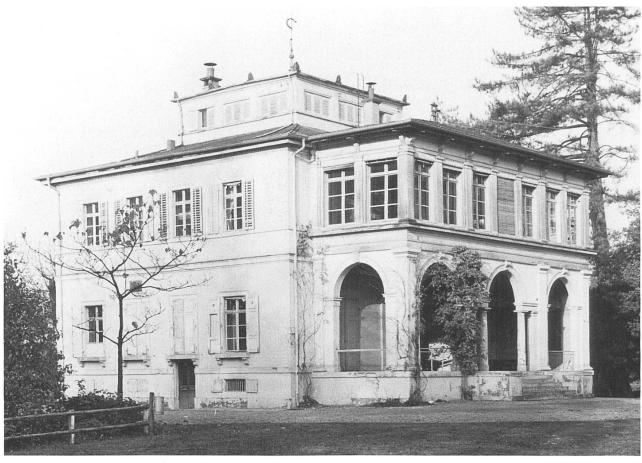
Abb. 1: Villa Ehinger vor der Sanierung von 1972, ca. 1967.

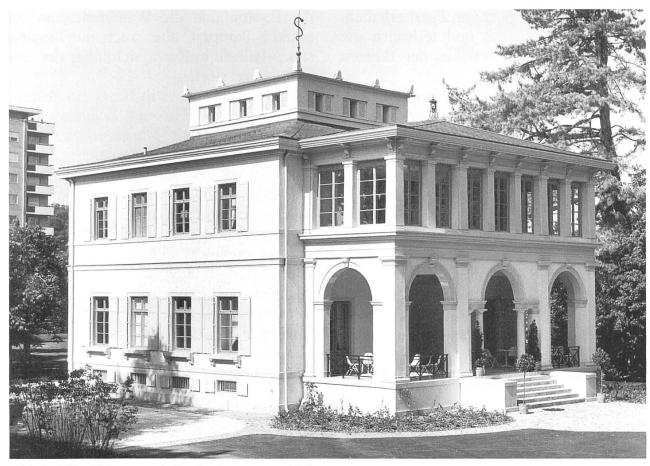
Abb. 2: Villa Ehinger nach der Sanierung von 1972.

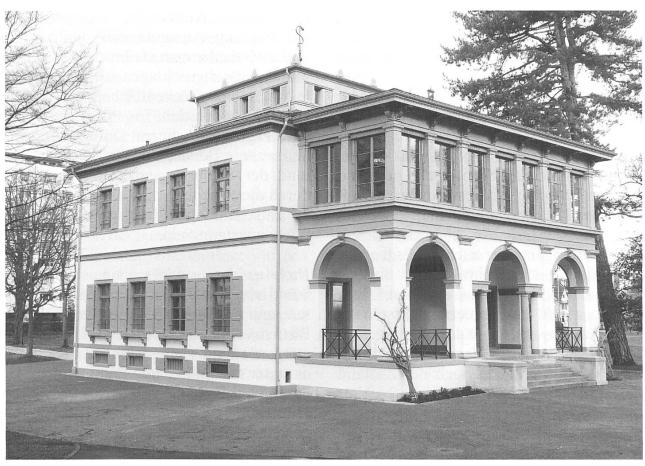
Abb. 3: Villa Ehinger nach der Sanierung von 2011.

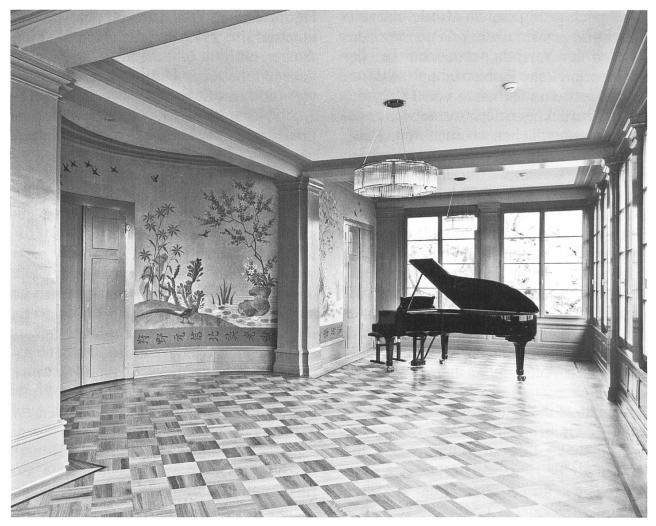
Abb. 4: Veranda nach der Sanierung von 2011.
