BULLETIN DU CIMENT

Les enseignements techniques du bombardement de Schaffhouse

Otto Lüthi, ing. S. I. A., Schaffhouse.

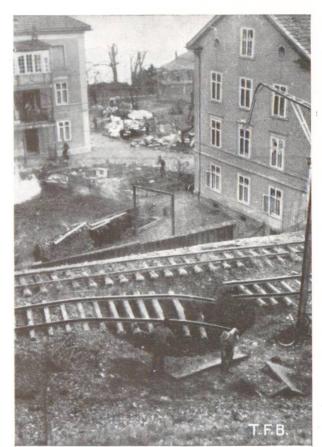
Les bombes incendiaires n'ont pas une force perforatrice inférieure à celle des bombes explosives, mais l'allumage de la fusée à retardement se produit lors de la percussion sur une surface dure. L'explosion se fera donc dans les combles du bâtiment. Un toit de tuiles, de même qu'un plancher en béton armé de 15 cm. d'épaisseur seront toujours perforés, tandis que les bombes incendiaires qui tombent dans un terrain cultivé n'éclatent généralement pas. Par contre, les bombes explosives sont certainement construites pour attaquer les lignes de chemin de fer. Dans la campagne et dans le ballast des voies de chemin de fer, elles explosent au point de chute avec un peu de retardement. La Fig. 1 montre un coup direct et l'effet que l'on cherche vraisemblablement à obtenir avec cette bombe.

Fig. 1 Coup direct dans une voie de chemin de fer

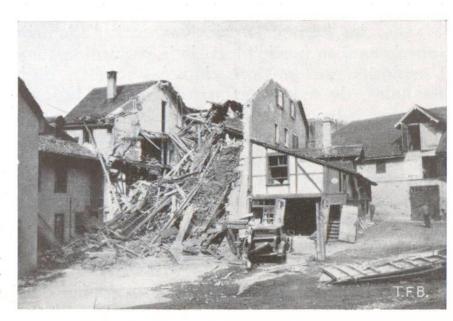
Fig. 2. Maison d'habitation — Maçonnerie en moellons et en briques de terre cuite. La bombe explosive est tombée juste devant la maison. Sous l'effet du contre-coup négatif de l'explosion avec aspiration d'air — vague de dépression —, tout le bâtiment s'est effondré parce que le raidissement des parois au moyen de poutraisons en bois est insuffisant.

Fig. 2
Effet de l'explosion
sur une maison
d'habitation. Maconnerie en moellons et en briques
de terre cuite

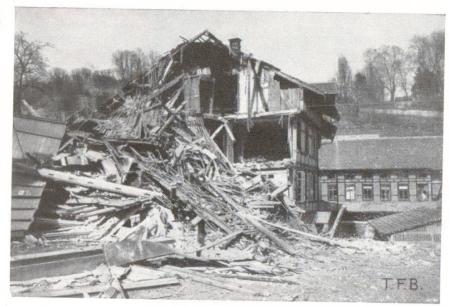
Fig. 3. Le même effet sur une construction en colombage maçonnée.

Fig. 3
Effet de l'explosion
sur une construction en colombage
maçonnée

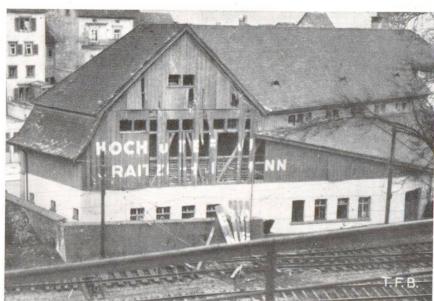
Fig. 4

Fig. 4. L'exemple contraire. Les légères cloisons ont été emportées par la vague de dépression et ont préservé le bâtiment de dommages plus graves.

Effet de la vague de dépression sur une construction légère

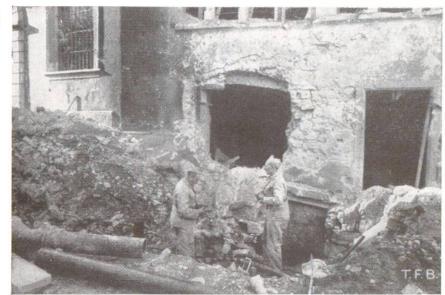
- Fig. 5. Le mur en moellons d'environ 80 cm. d'épaisseur a résisté au choc de l'explosion et à la vague de dépression consécutive. (Contre des bâtiments construits aussi solidement, il faut déjà employer des bombes lourdes). On voit par contre nettement l'effet désastreux des éclats.

Fig. 5
Effet des éclats sur une construction massive

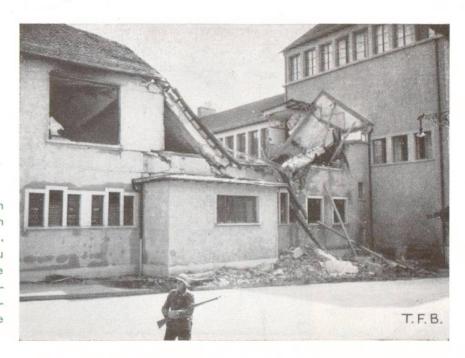
Fig. 6

- Fig. 6. Un coup direct. La bombe a perforé la toiture et le plancher des combles (dalle en béton armé avec hourdis). Les murs de 40 cm. d'épaisseur en briques de terre cuite n'ont pas résisté au choc de l'explosion et le plancher, perdant ses appuis, s'est effondré (l'effet sur le mur est nettement visible sur le jambage de la fenêtre à gauche).

Coup direct sur un plancher en béton armé avec hourdis. Ecroulement du plancher par suite de la poussée latérale d'un mur d'appui sous l'effet de l'onde de choc

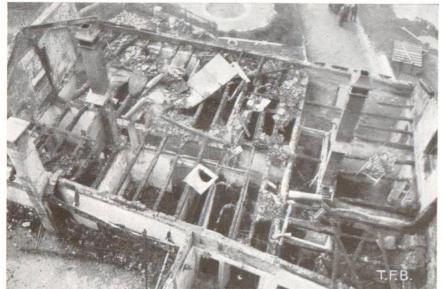
- Fig. 7. Effet d'un incendie provoqué par une bombe incendiaire. Bâtiment avec combles et planchers en bois. La maison n'est plus qu'une ruine.

Fig. 7 Maison incendiée jusqu'aux fondations

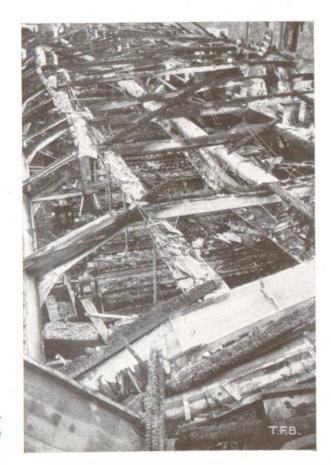
Fig. 8. Les combles ont brûlé jusqu'au plancher bétonné qui a empêché la propagation du feu.

Fig. 8 L'incendie ne s'est étendu qu'aux combles. Le plancher en béton a empêché la propagation du feu au-dessous

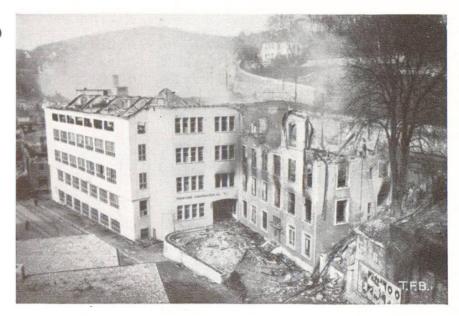
Fig. 9. Les bâtiments à droite (constructions en bois sur poutres et piliers en fer) ont aussi entièrement brûlé. Les constructions en acier effondrées ne forment plus, avec les machines atteintes, qu'un anias inextricable de ferraile qu'il a fallu déblayer au chalumeau, pièce par pièce.

Fig. 9
Les bâtiments à droite ont complètement brûlé. Du bâtiment en béton armé de gauche, seuls les combles en bois ont brûlé

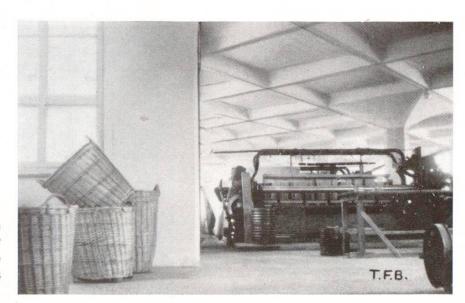
Fig. 10. Les combles en bois du bâtiment en béton armé, à gauche, ont aussi brûlé, mais le plancher en béton armé sous-jacent (épaisseur 7 cm.) est tout à fait intact.

On a constaté que la température avait atteint 800 à 1000⁰ Celsius, ainsi qu'en témoignent les vitres de fenêtres et les isolations en soie de verre fondues, et qu'elle devait avoir duré au moins

une heure, car indépendemment des combles, d'importants stocks de fil furent la proie des flammes. Il fallait encore examiner si la résistance de l'acier Isteg, utilisé comme armature, avait souffert du feu. L'essai de traction effectué sur une barre d'acier d'une partie du bâtiment qu'il fallut démolir donna une limite apparente d'élasticité normale de 40 kg/mm².

Fig. 10
Plancher en béton
armé directement
sous le foyer de
l'incendie, après
l'incendie

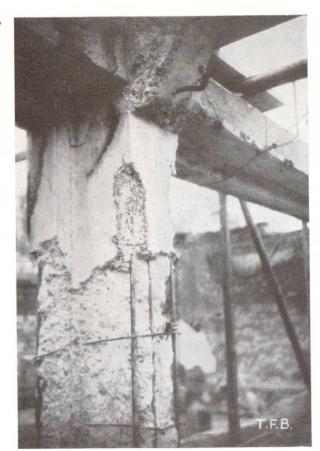
Dans l'incendie, les parties en béton armé (jambages de fenêtres et piliers intérieurs, linteaux et cadres de la toiture) ont été détruites jusqu'à une profondeur d'environ 3 cm. On a pu les réparer relativement vite, et remettre les combles en état en 6 semaines (enlèvement des couches détériorées au ciseau, puis gunitage.

Fig. 11
Pilier en béton armé d'une ferme après l'incendie. Les parties détruites ont été enlevée au ciseau jusqu'au noyau encore intact

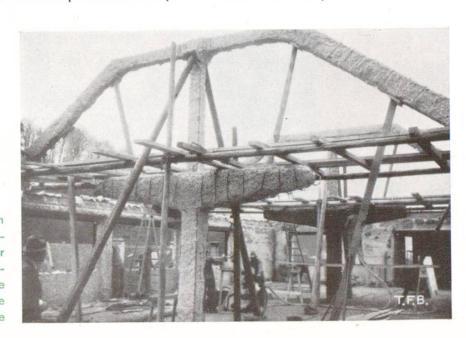
Fig. 12
Fermes en béton armé après l'incendie. Au premier plan, avant le gunitage, à l'arrière plan, en partie après le gunitage

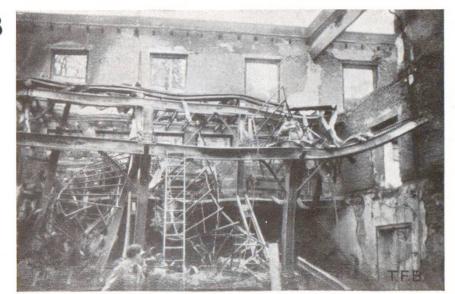
Fig. 13 Ossature métallique après la catastrophe
