BULLETIN DU CIMENT

JUIN 1946

Epreuves de charges intéressantes remontant aux origines des constructions en ciment

Epreuves de charges jusqu'à rupture effectuées en 1846 sur une voûte d'essai de 31 m. de portée en vue d'examiner la qualité du ciment de Vassy.

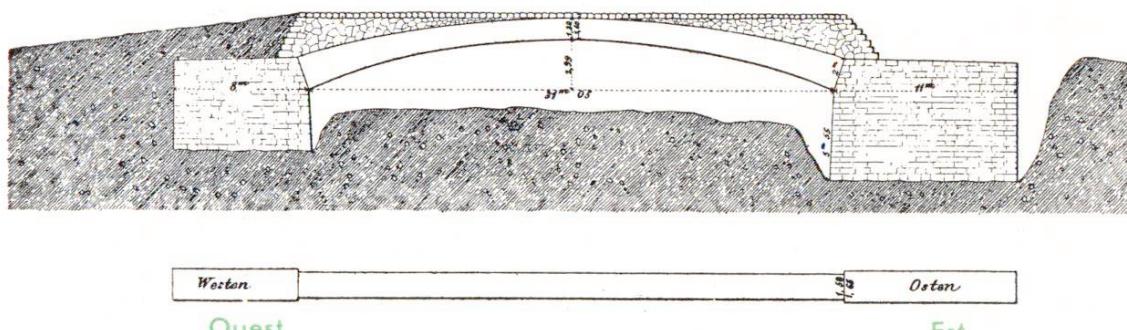
Fig. 1 Elévation et plan de la voûte avant les essais

« La maçonnerie fut examinée le 27 mai 1946 et trouvée dans le meilleur état. Sur chaque parement de la voûte, on traça une bande incurvée de 0,25 m. de largeur touchant l'extrados aux culées et l'intrados à la clef et dont la surface fut enduite puis lissée avec soin. Ces bandes avaient pour but de déceler immédiatement les fissures qui pourraient se former pendant les essais au moindre mouvement de la voûte.

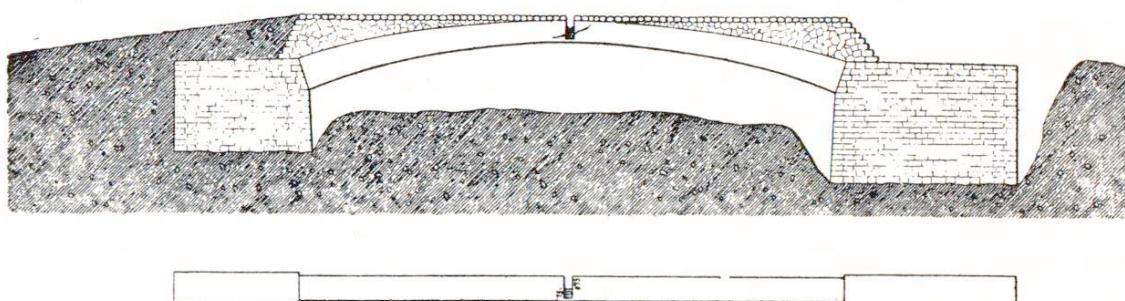
Fig. 2 Elévation et plan de la voûte au moment où le voussoir de clef était réduit à une épaisseur et une longueur minima

4 Lorsque le 31 mai à 12 heures, l'épaisseur de la voûte n'atteignit plus que 0,80 m., on décela une petite fissure de la finesse d'un cheveu dans un des joints de la clef sur le parement sud de la voûte. La bande nord était intacte. On fixa une latte verticale graduée à côté des parements pour observer les affaissements de la clef. Avec une scie à pierre, on pratiqua une entaille transversale le long du joint de la clef qui s'était fissuré.

Lorsque, le 1^{er} juin, l'épaisseur de la voûte fut réduite à 0,70 m., on observa une même fissure dans le joint du parement nord; la fissure sud s'était visiblement ouverte, sa largeur maximum mesurait $\frac{1}{5}$ mm. La voûte s'affaissa de 3,5 mm. sans nouvelle fissuration. Les commissaires ordonnèrent d'arrêter le sciage pour laisser aux fissures le temps de se préciser et pour observer l'affaissement de la voûte. Mais celle-ci au lieu de s'affaisser se souleva au contraire sous l'effet de la dilatation. A midi, le soulèvement mesurait $\frac{1}{4}$ mm.; 3 heures plus tard il était d'un bon millimètre. La voûte était en plein soleil.

Le 2 juin, à 4 heures du matin, la voûte avait exactement repris la position qu'elle avait le jour précédent au moment de son plus grand affaissement. On ne constata pas de nouvelle fissure. On laissa la construction dans cet état jusqu'au 15 juin. La situation ne changea pas, la voûte se soulevait le jour et s'affaisait la nuit. On reprit ensuite le sciage. Lorsque l'épaisseur à la clef fut réduite à 39 cm., on suspendit provisoirement les opérations, l'affaissement total de la voûte atteignant 0,8 cm.

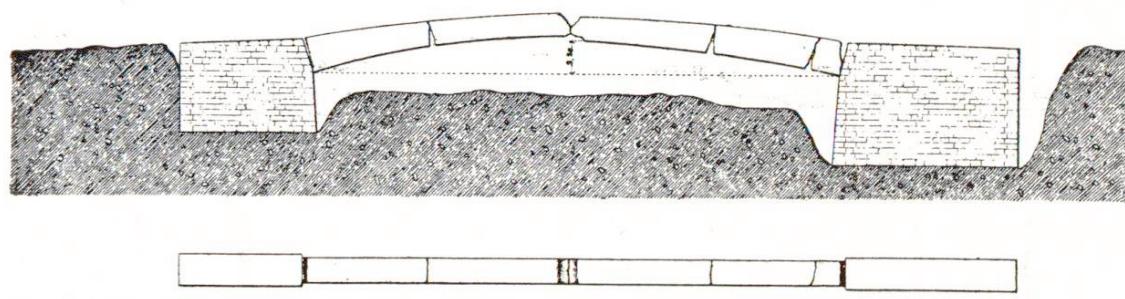
Fig. 3 Elévation et plan de la voûte au moment où le voussoir de clef était entièrement détruit

Lorsque, le 25, le voussoir de clef n'avait plus que 0,15 m. d'épaisseur et était entièrement détruit sur la moitié de la largeur de la voûte et qu'il n'en subsistait donc plus qu'un morceau de 0,75 m. de largeur et 0,15 m. d'épaisseur d'un côté de la voûte, celle-ci s'affaissa de 32 mm. sur les chevalets. Trois fissures d'une largeur de 5 mm. apparaissent à l'extrados aux distances indiquées sur le dessin.

Le fragment restant du voussoir de clef fut ensuite pulvérisé, de même que les deux arêtes des contre-clefs, celles-ci sur une longueur de 0,80 à 0,90 m., une hauteur de 0,20 m. et une épaisseur de 0,20 m. Cependant la maçonnerie broyée de la sorte se supporta encore elle-même grâce à la pression engendrée par ces modifications. La voûte ne présentait aucune autre détérioration. Au moyen d'un coin et d'un levier en fer, on fit tomber aisément le dernier fragment de la clef. A cet instant même, on observa un fort ébranlement de la maçonnerie. A la clef, les deux moitiés de la voûte s'appuyèrent l'une contre l'autre sur toute la largeur de la voûte et sur une hauteur d'environ 0,10 m. Mais ce mouvement fut irrégulier car l'affaissement de la partie ouest de la voûte se produisit plus rapidement que celui de l'autre partie, le chevalet ouest ayant été en partie démolî. De ce côté, la fissure à la culée s'ouvrit de 55 mm. à l'extrados; une nouvelle fissure apparut à 7,50 m. de la clef, c'est-à-dire au milieu du rein ouest.

On enleva les éléments du chevalet rompu; les fissures de la partie ouest s'ouvrirent encore de 30 mm.; cette moitié de la voûte était donc divisée en deux tronçons de voûte. Du côté est, où le chevalet avait résisté, le mouvement fut plus faible mais analogue. On détruisit ce chevalet; le pont s'affaissa alors brusquement et réduisit en éclats les éléments du dernier chevalet. La séparation eut lieu exactement dans les joints des naissances de la voûte. La maçonnerie des culées ne subit aucun dommage. »
