BULLETIN DU CIMENT

JUIN 1946

Epreuves de charges intéressantes remontant aux origines des constructions en ciment

Epreuves de charges jusqu'à rupture effectuées en 1846 sur une voûte d'essai de 31 m. de portée en vue d'examiner la qualité du ciment de Vassy.

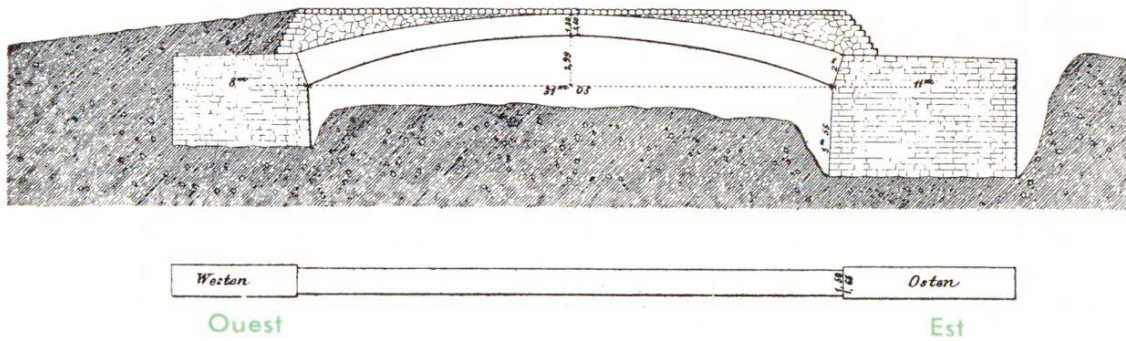
Fig. 1 Elévation et plan de la voûte avant les essais

« La maçonnerie fut examinée le 27 mai 1846 et trouvée dans le meilleur état. Sur chaque parement de la voûte, on traça une bande incurvée de 0,25 m. de largeur touchant l'extrados aux culées et l'intrados à la clef et dont la surface fut enduite puis lissée avec soin. Ces bandes avaient pour but de déceler immédiatement les fissures qui pourraient se former pendant les essais au moindre mouvement de la voûte.

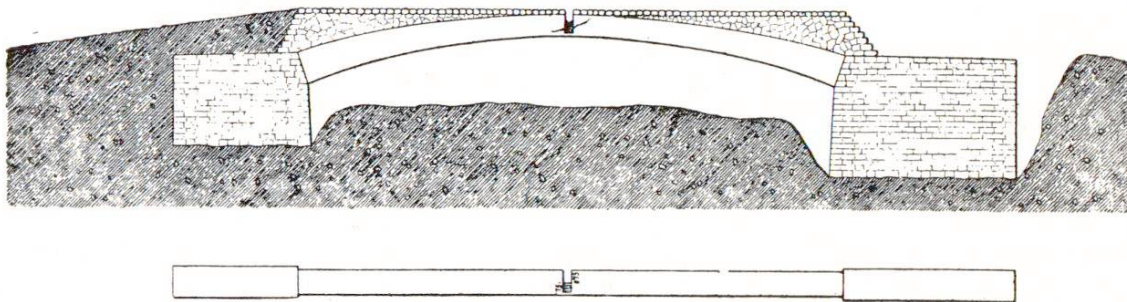
Fig. 2 Elévation et plan de la voûte au moment où le voussoir de clef était réduit à une épaisseur et une longueur minima

4 Lorsque le 31 mai à 12 heures, l'épaisseur de la voûte n'atteignit plus que 0,80 m., on décéla une petite fissure de la finesse d'un cheveu dans un des joints de la clef sur le parement sud de la voûte. La bande nord était intacte. On fixa une latte verticale graduée à côté des parements pour observer les affaissements de la clef. Avec une scie à pierre, on pratiqua une entaille transversale le long du joint de la clef qui s'était fissuré.

Lorsque, le 1^{er} juin, l'épaisseur de la voûte fut réduite à 0,70 m., on observa une même fissure dans le joint du parement nord; la fissure sud s'était visiblement ouverte, sa largeur maximum mesurait $\frac{1}{5}$ mm. La voûte s'affaissa de 3,5 mm. sans nouvelle fissuration. Les commissaires ordonnèrent d'arrêter le sciage pour laisser aux fissures le temps de se préciser et pour observer l'affaissement de la voûte. Mais celle-ci au lieu de s'affaïsser se souleva au contraire sous l'effet de la dilatation. A midi, le soulèvement mesurait $\frac{1}{4}$ mm.; 3 heures plus tard il était d'un bon millimètre. La voûte était en plein soleil.

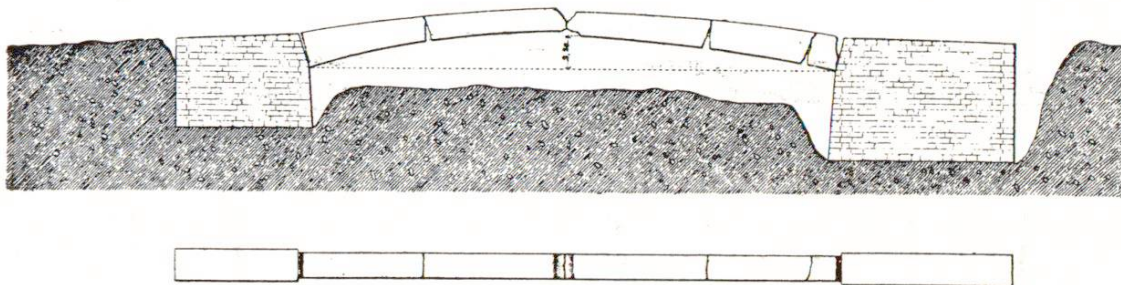
Fig. 3 Elévation et plan de la voûte au moment où le voussoir de clef était entièrement détruit

Lorsque, le 25, le voussoir de clef n'avait plus que 0,15 m. d'épaisseur et était entièrement détruit sur la moitié de la largeur de la voûte et qu'il n'en subsistait donc plus qu'un morceau de 0,75 m. de largeur et 0,15 m. d'épaisseur d'un côté de la voûte, celle-ci s'affaissa de 32 mm. sur les chevalets. Trois fissures d'une largeur de 5 mm. apparurent à l'extrados aux distances indiquées sur le dessin.

Le fragment restant du voussoir de clef fut ensuite pulvérisé, de même que les deux arêtes des contre-clefs, celles-ci sur une longueur de 0,80 à 0,90 m., une hauteur de 0,20 m. et une épaisseur de 0,20 m. Cependant la maçonnerie broyée de la sorte se supporta encore elle-même grâce à la pression engendrée par ces modifications. La voûte ne présentait aucune autre détérioration. Au moyen d'un coin et d'un levier en fer, on fit tomber aisément le dernier fragment de la clef. A cet instant même, on observa un fort ébranlement de la maçonnerie. A la clef, les deux moitiés de la voûte s'appuyèrent l'une contre l'autre sur toute la largeur de la voûte et sur une hauteur d'environ 0,10 m. Mais ce mouvement fut irrégulier car l'affaissement de la partie ouest de la voûte se produisit plus rapidement que celui de l'autre partie, le chevalet ouest ayant été en partie démolé. De ce côté, la fissure à la culée s'ouvrit de 55 mm. à l'extrados; une nouvelle fissure apparut à 7,50 m. de la clef, c'est-à-dire au milieu du rein ouest.

On enleva les éléments du chevalet rompu; les fissures de la partie ouest s'ouvrirent encore de 30 mm.; cette moitié de la voûte était donc divisée en deux tronçons de voûte. Du côté est, où le chevalet avait résisté, le mouvement fut plus faible mais analogue. On détruisit ce chevalet; le pont s'affaissa alors brusquement et réduisit en éclats les éléments du dernier chevalet. La séparation eut lieu exactement dans les joints des naissances de la voûte. La maçonnerie des culées ne subit aucun dommage. »
