BULLETIN DU CIMENT

JUIN 1957

L'opinion d'un praticien

Un ingénieur qui a dirigé la construction de nombreux bâtiments importants donne son opinion sur quelques erreurs commises lors des bétonnages, erreurs qu'on retrouve fréquemment et qu'il faut toujours corriger.

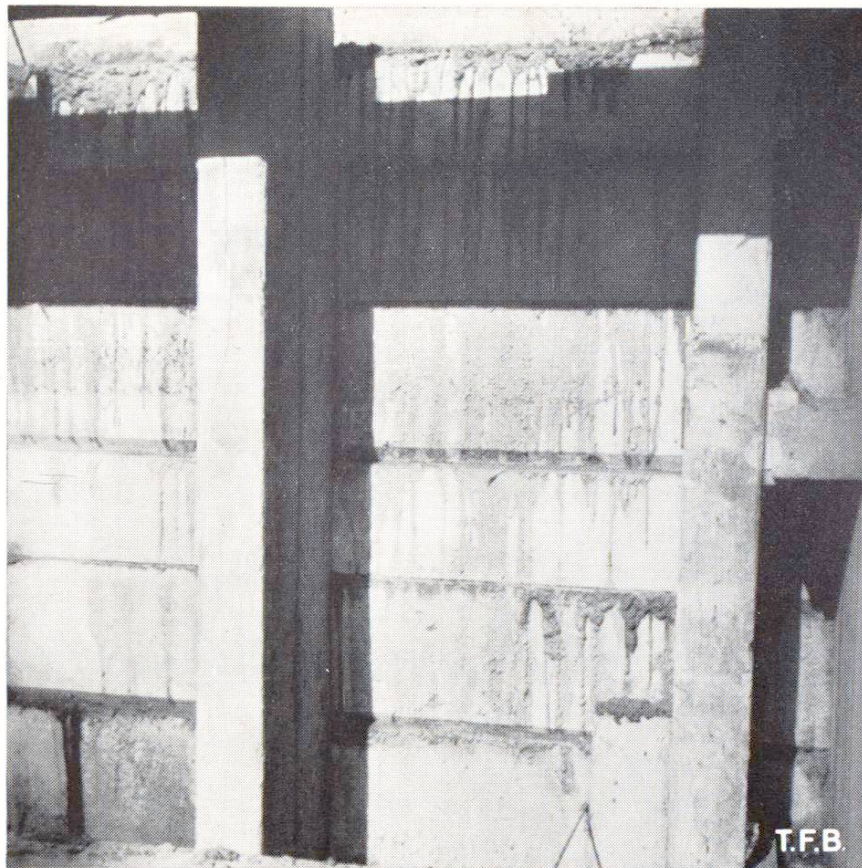
Fig. 1 Un béton trop liquide et un coffrage à planches mal jointes conduisent à des pertes sensibles de lait de ciment

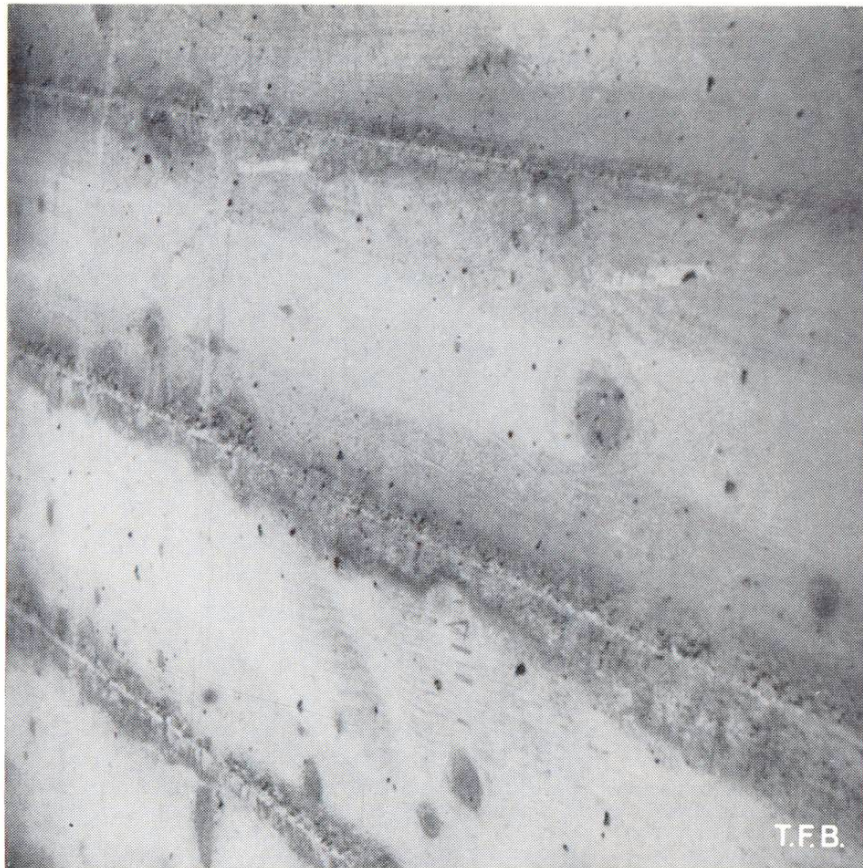
Fig. 2 Le mur en béton de la figure 1 après décoffrage. On remarque que le long des joints des planches, le béton est amaigri et poreux. C'est à ces endroits que les intempéries pourront provoquer des dégâts

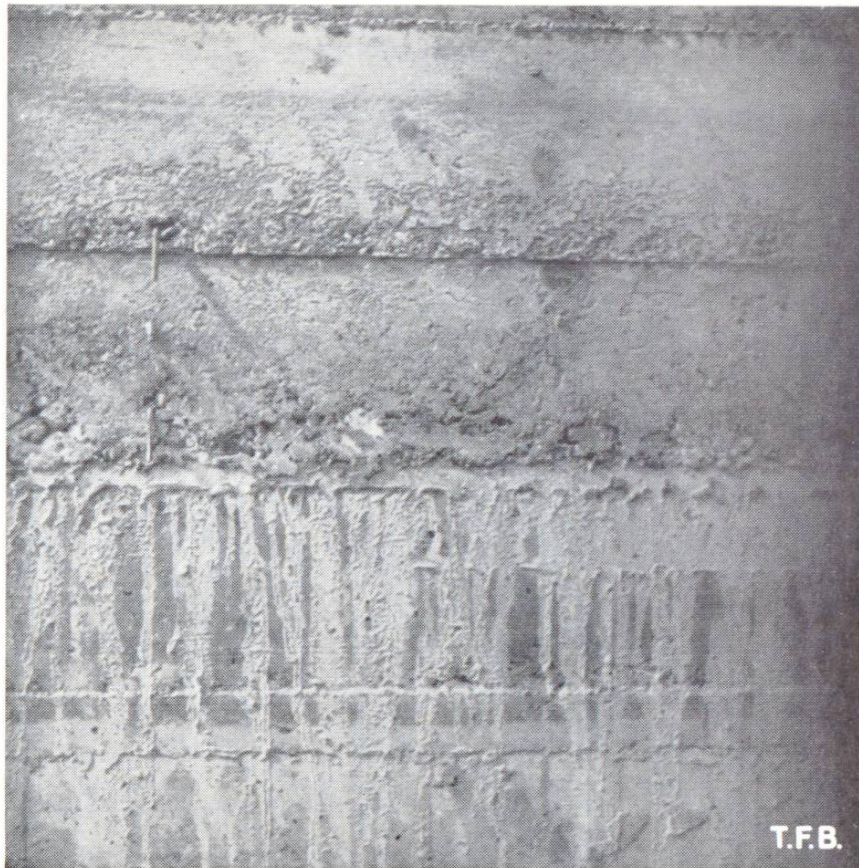
Fig. 3 Aux joints de reprise, on a aussi un risque de perte de liant, notamment si, comme dans l'exemple de cette figure, le nouveau coffrage n'est pas bien appliqué sur l'ancien béton. Comme le joint de reprise est déjà par lui-même un point faible de la construction, des petites erreurs de ce genre doivent être évitées

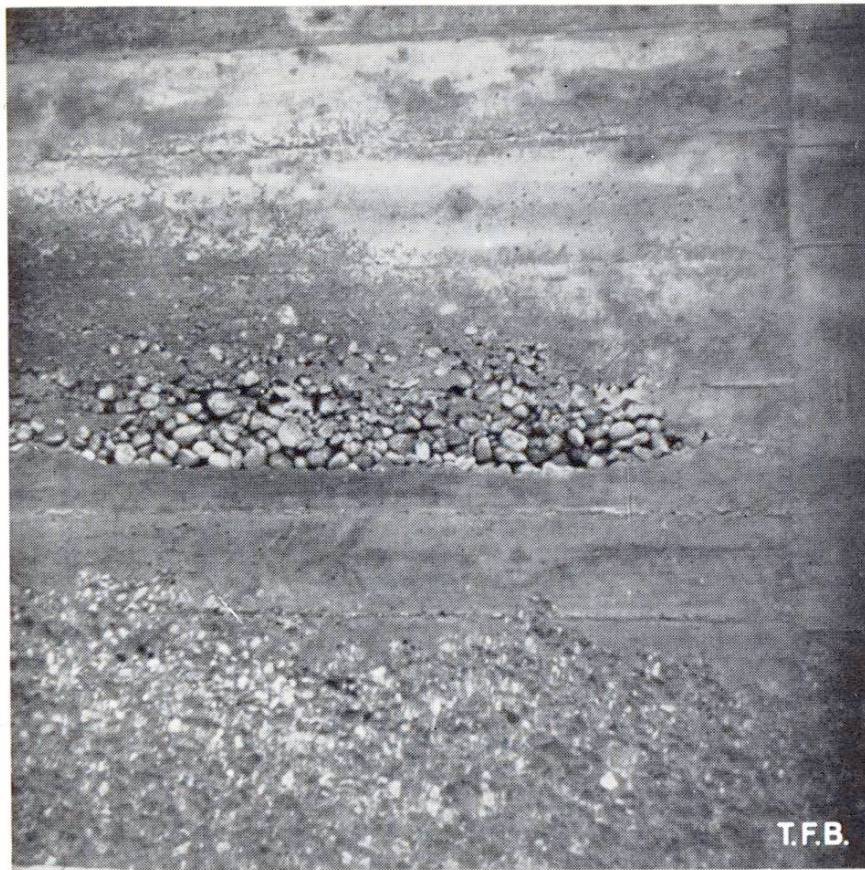
Fig. 4 Pourquoi ce nid de gravier? Parce que le béton a été déversé directement dans le coffrage relativement haut, à partir de la benne de transport. On aurait pu l'éviter en déchargeant le béton sur un pont et en remplissant le coffrage à la pelle

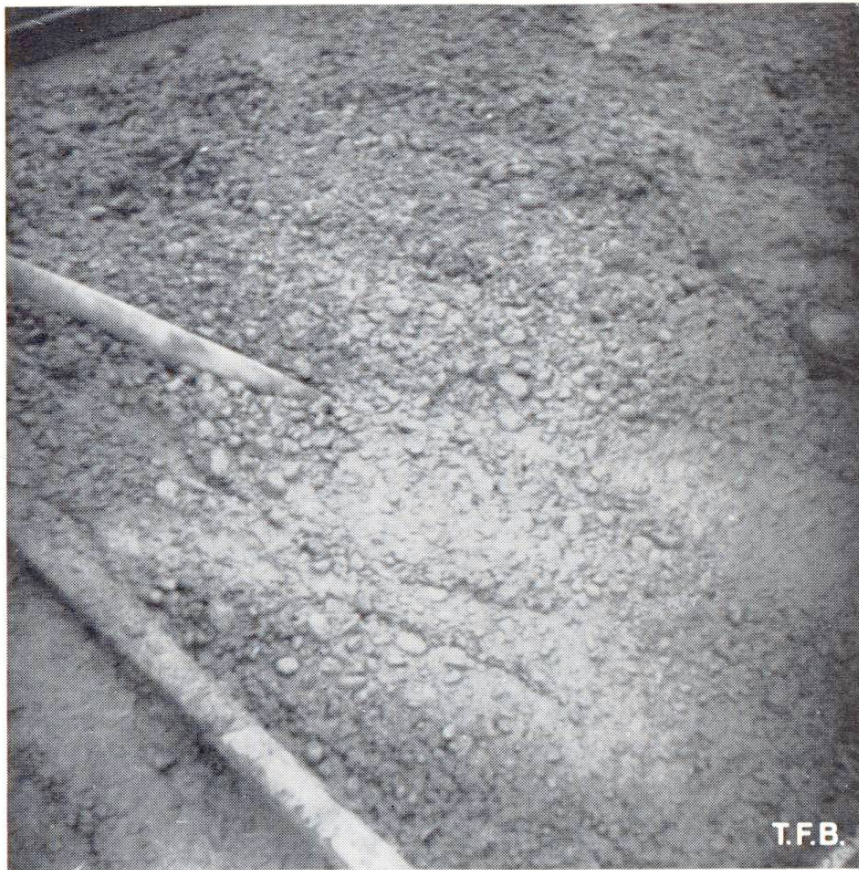
Fig. 5 En vibrant convenablement un béton faiblement plastique, il devient presque liquide. La vibration exclut donc l'emploi de béton liquide
