BULLETIN DU CIMENT

AOÛT 1958

Béton endommagé le long des joints

Description sommaire des erreurs typiques qui conduisent à des dégâts
le long des joints.

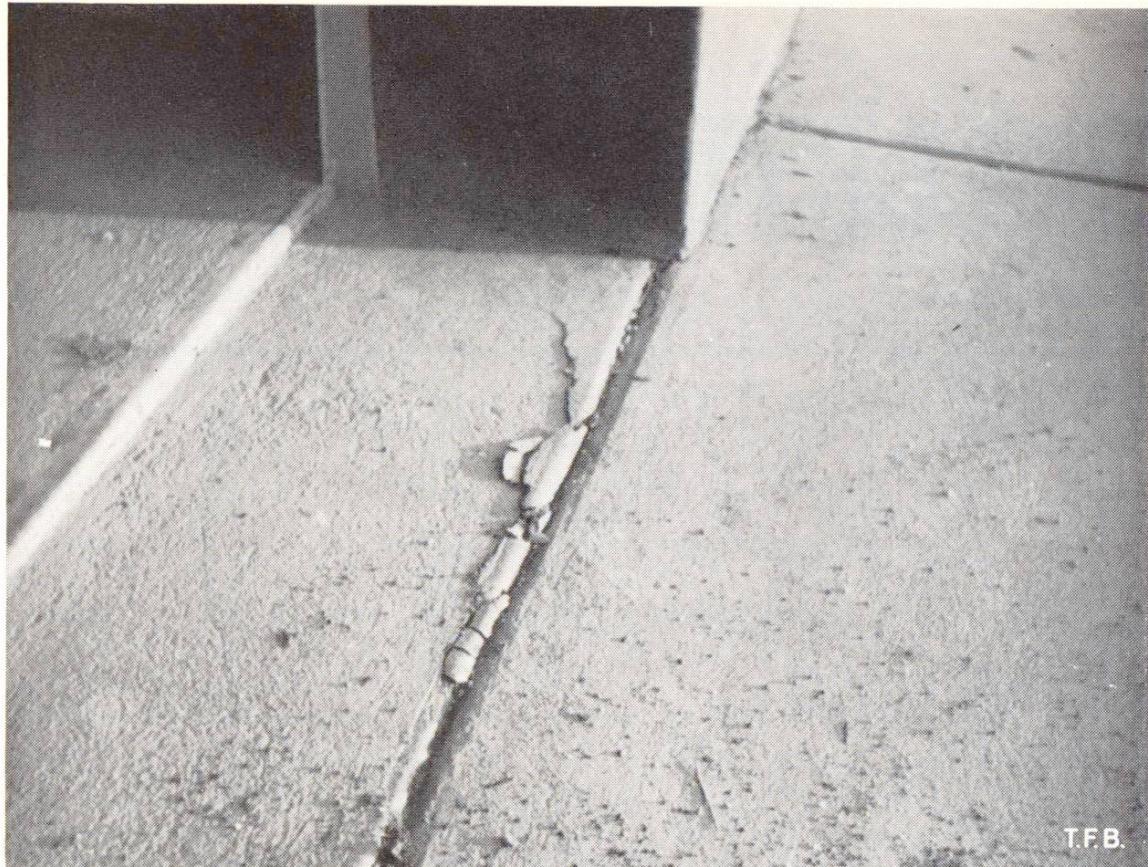
Fig. 1 Rupture d'une arête le long d'un joint mal nettoyé et de plus, mouillé avec excès lors de son façonnage

- b) Il faut éviter de frotter trop longuement les arêtes de béton au moyen des fers à joints; cela peut amener un excès de mortier à la surface et un manque d'homogénéité du béton qui agrave les efforts de retrait. Le même phénomène se produit si l'on saupoudre les joints de ciment ou si on les façonne en mortier trop gras.
- c) Il ne faut pas arroser les joints avant d'y passer le fer. On sait que cela diminue sensiblement la résistance du béton. Si le façonnage intervient assez tôt, il n'y a pas besoin d'un supplément d'eau (fig. 1).

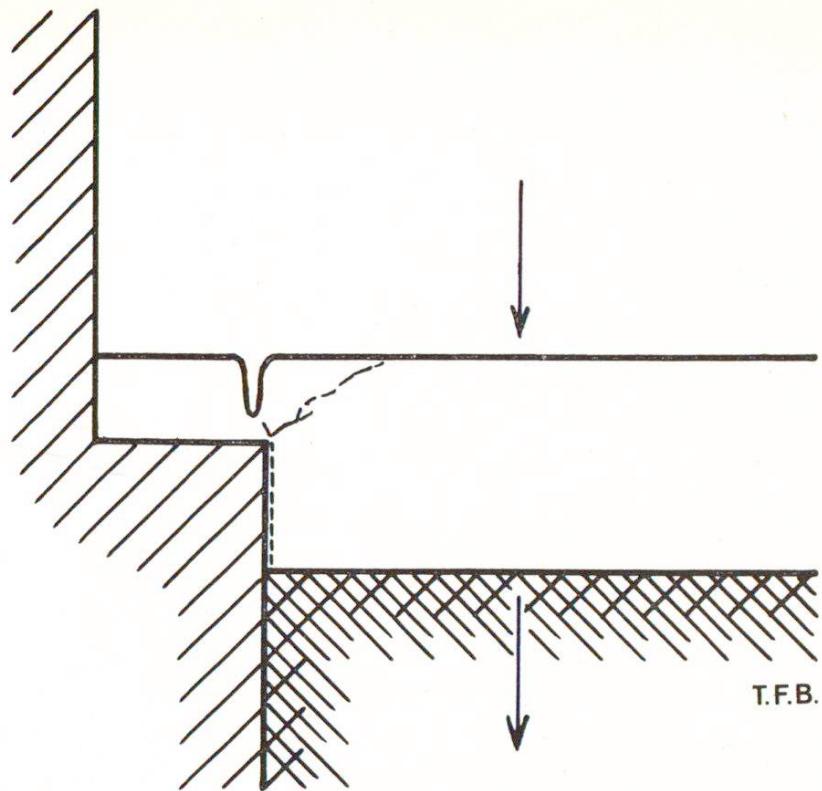
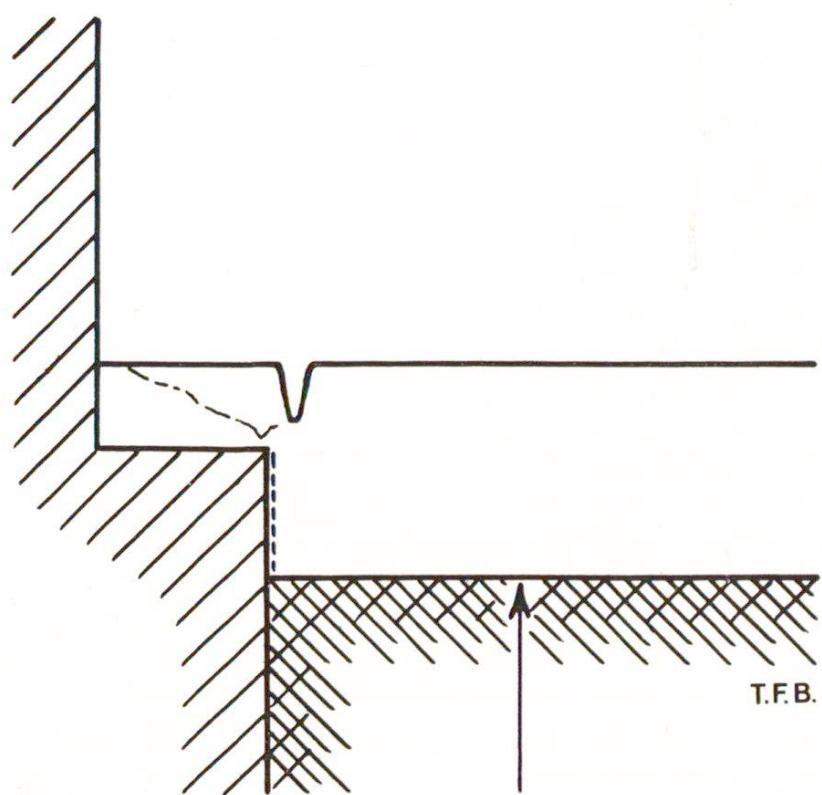
Fig. 2a et b Mauvaise position du joint d'un revêtement bétonné le long d'un mur à semelle. Rupture lors de mouvements verticaux par tassemement ou gonflement du sol. (voir aussi fig. 5)

1. Les joints des enduits et revêtements doivent se trouver exactement au dessus de ceux de leur support et à chaque changement brusque d'épaisseur. S'ils sont décalés, même faiblement, il se produira fatalement des fissures au moindre mouvement du béton, comme on peut le voir aux figures 2 et 5. Avant le bétonnage du revêtement, il faut donc repérer au millimètre près l'emplacement des joints existants.

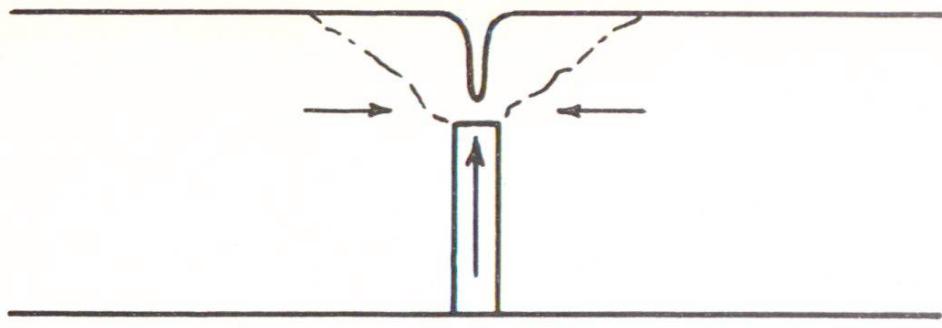
Fig. 3 Rupture provoquée par la concentration des efforts dans une trop faible section de béton. La garniture compressible devrait être beaucoup moins haute, ou bien interrompre complètement la section du béton

2. Les joints comportant une garniture en matière compressible doivent être ouverts sur toute leur hauteur. Si le béton n'est pas interrompu sur une largeur correspondant à l'épaisseur du garnissage, on aura des dégâts, tels que ceux qu'illustre la figure 3, provoqués par la concentration des efforts sur une section très réduite, au moment de la dilatation du béton. On peut toutefois construire des joints avec garniture en matière compressible, qui n'intéresse qu'une faible partie de la section,

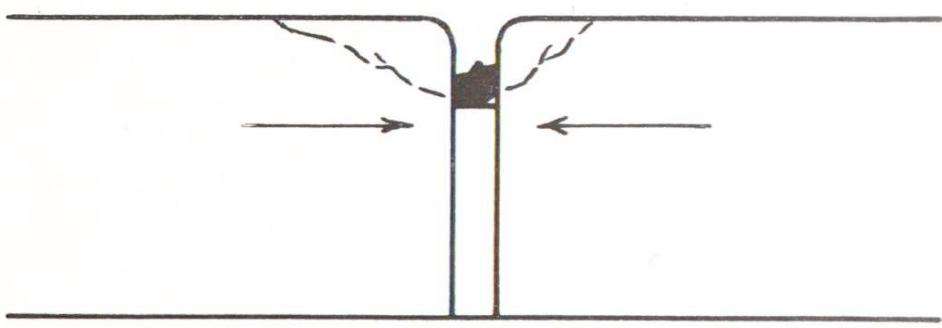
Fig. 4 Rupture provoquée par la présence de restes de mortier dans un joint de dilatation

3. Les joints doivent être propres. La présence de pierres ou de restes de mortier peut conduire également à des ruptures par concentration d'effort (fig. 4). Avant de procéder au scellement des joints, il faut donc toujours contrôler s'ils sont libres de tout corps étranger.
4. Lors de l'établissement des joints, il y a encore trois fautes qu'il faut éviter parce qu'elles causent un affaiblissement des arêtes du béton et par conséquent un risque accru de rupture :
 - a) Le façonnage des joints doit intervenir immédiatement après la mise en place et le compactage du béton. Si on le

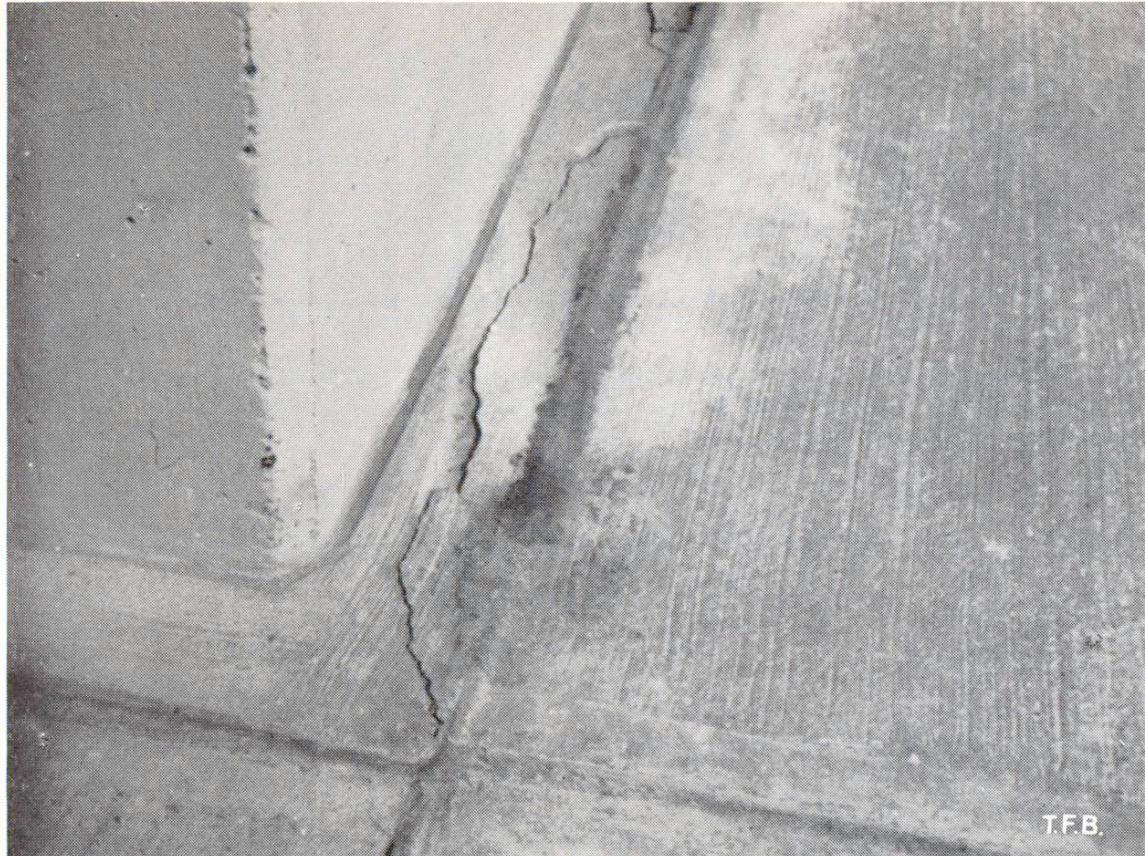
Fig. 5a et b Rupture du béton d'un revêtement le long d'un mur (voir aussi fig. 2). Le joint devrait être exactement au droit du bord de la fondation alors qu'il se trouve 5 mm à côté. Il a suffi d'un léger soulèvement du dallage par le gel pour provoquer ces dégâts. La photo de droite montre très clairement le cas; on y voit même la trace du carton bitumé à côté du joint superficiel
