# BULLETIN DU CIMENT

## Béton endommagé le long des joints

**Description sommaire des erreurs typiques qui conduisent à des dégâts le long des joints.**

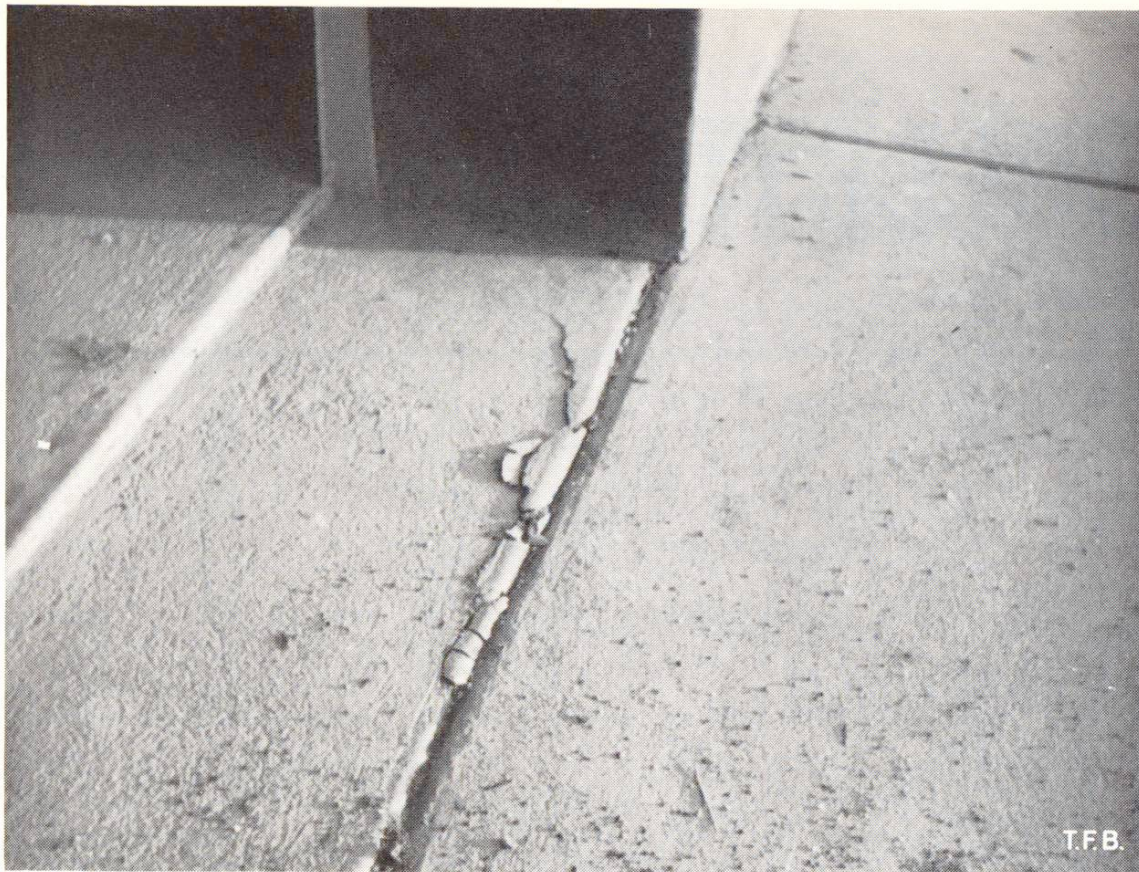
Fig. 1 Rupture d'une arête le long d'un joint mal nettoyé et de plus, mouillé avec excès lors de son façonnage

- b) Il faut éviter de frotter trop longuement les arêtes de béton au moyen des fers à joints; cela peut amener un excès de mortier à la surface et un manque d'homogénéité du béton qui aggrave les efforts de retrait. Le même phénomène se produit si l'on saupoudre les joints de ciment ou si on les façonne en mortier trop gras.
- c) Il ne faut pas arroser les joints avant d'y passer le fer. On sait que cela diminue sensiblement la résistance du béton. Si le façonnage intervient assez tôt, il n'y a pas besoin d'un supplément d'eau (fig. 1).

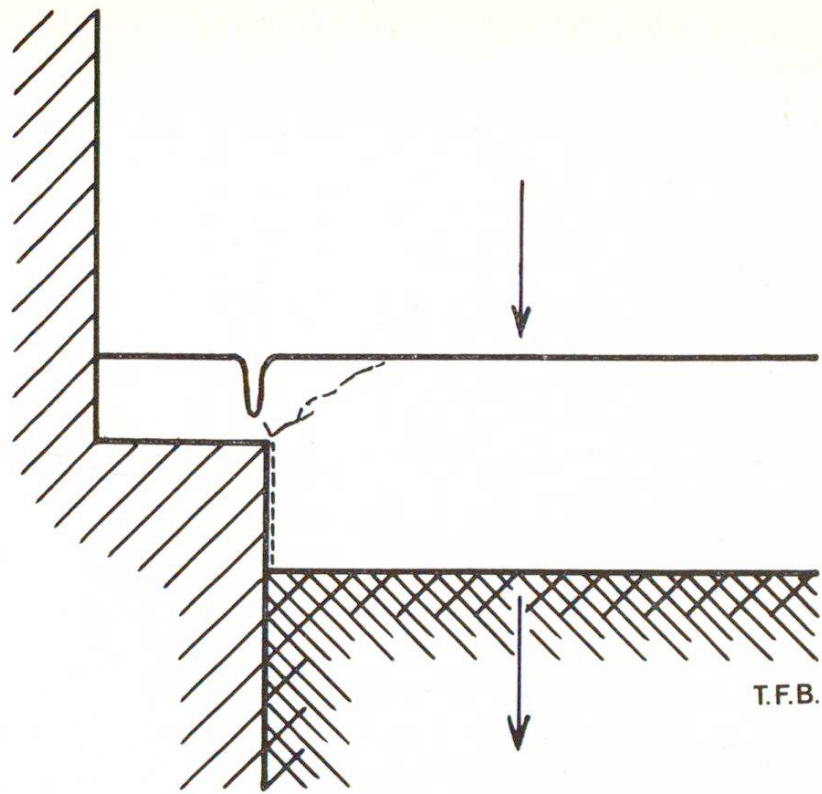
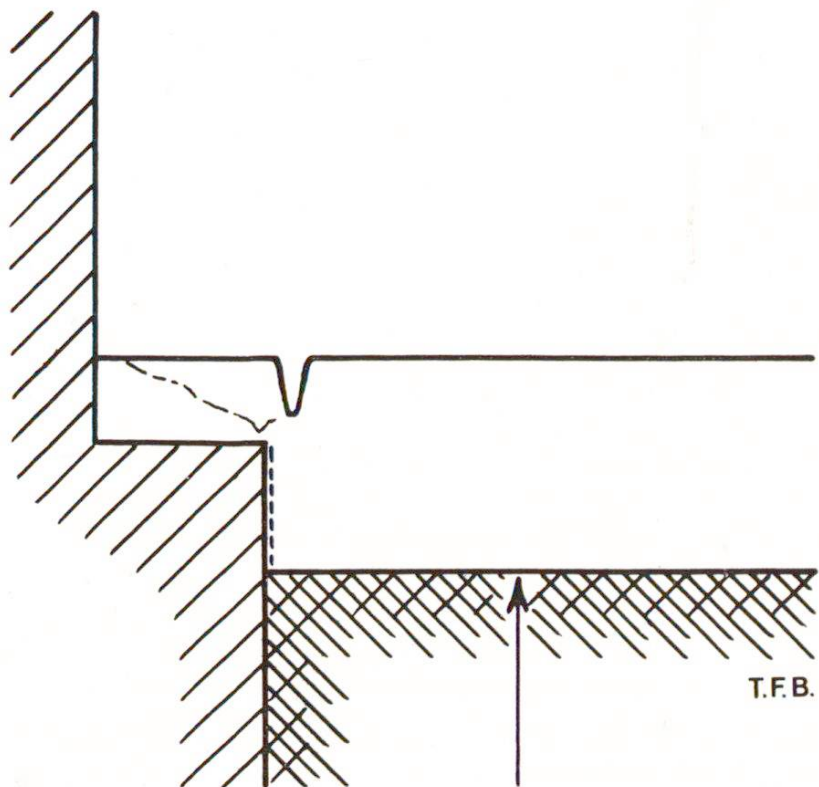
Fig. 2a et b Mauvaise position du joint d'un revêtement bétonné le long d'un mur à semelle. Rupture lors de mouvements verticaux par tassement ou gonflement du sol. (voir aussi fig. 5)

1. Les joints des enduits et revêtements doivent se trouver exactement au dessus de ceux de leur support et à chaque changement brusque d'épaisseur. S'ils sont décalés, même faiblement, il se produira fatalement des fissures au moindre mouvement du béton, comme on peut le voir aux figures 2 et 5. Avant le bétonnage du revêtement, il faut donc repérer au millimètre près l'emplacement des joints existants.

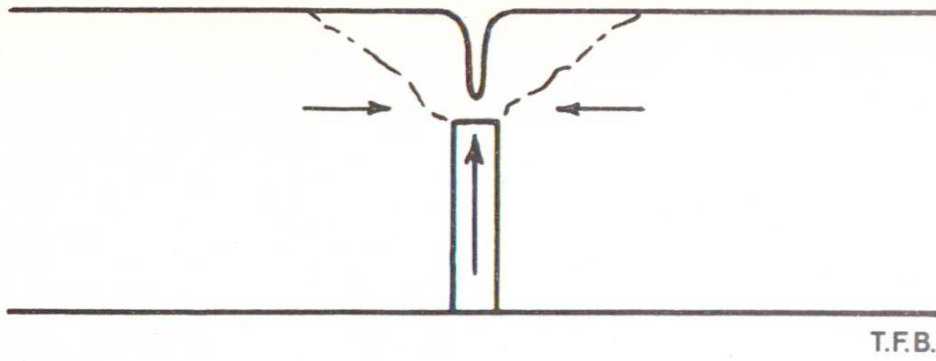
Fig. 3 Rupture provoquée par la concentration des efforts dans une trop faible section de béton. La garniture compressible devrait être beaucoup moins haute, ou bien interrompre complètement la section du béton

2. Les joints comportant une garniture en matière compressible doivent être ouverts sur toute leur hauteur. Si le béton n'est pas interrompu sur une largeur correspondant à l'épaisseur du garnissage, on aura des dégâts, tels que ceux qu'illustre la figure 3, provoqués par la concentration des efforts sur une section très réduite, au moment de la dilatation du béton. On peut toutefois construire des joints avec garniture en matière compressible, qui n'intéresse qu'une faible partie de la section,

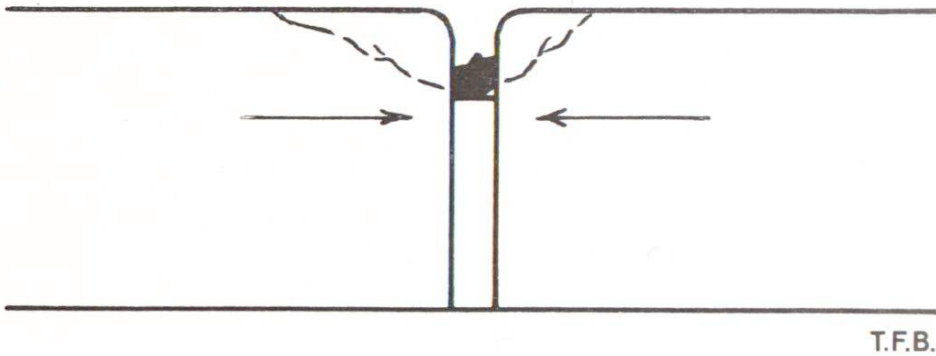
Fig. 4 Rupture provoquée par la présence de restes de mortier dans un joint de dilatation

3. Les joints doivent être propres. La présence de pierres ou de restes de mortier peut conduire également à des ruptures par concentration d'effort (fig. 4). Avant de procéder au scellement des joints, il faut donc toujours contrôler s'ils sont libres de tout corps étranger.
4. Lors de l'établissement des joints, il y a encore trois fautes qu'il faut éviter parce qu'elles causent un affaiblissement des arêtes du béton et par conséquent un risque accru de rupture :
  - a) Le façonnage des joints doit intervenir immédiatement après la mise en place et le compactage du béton. Si on le

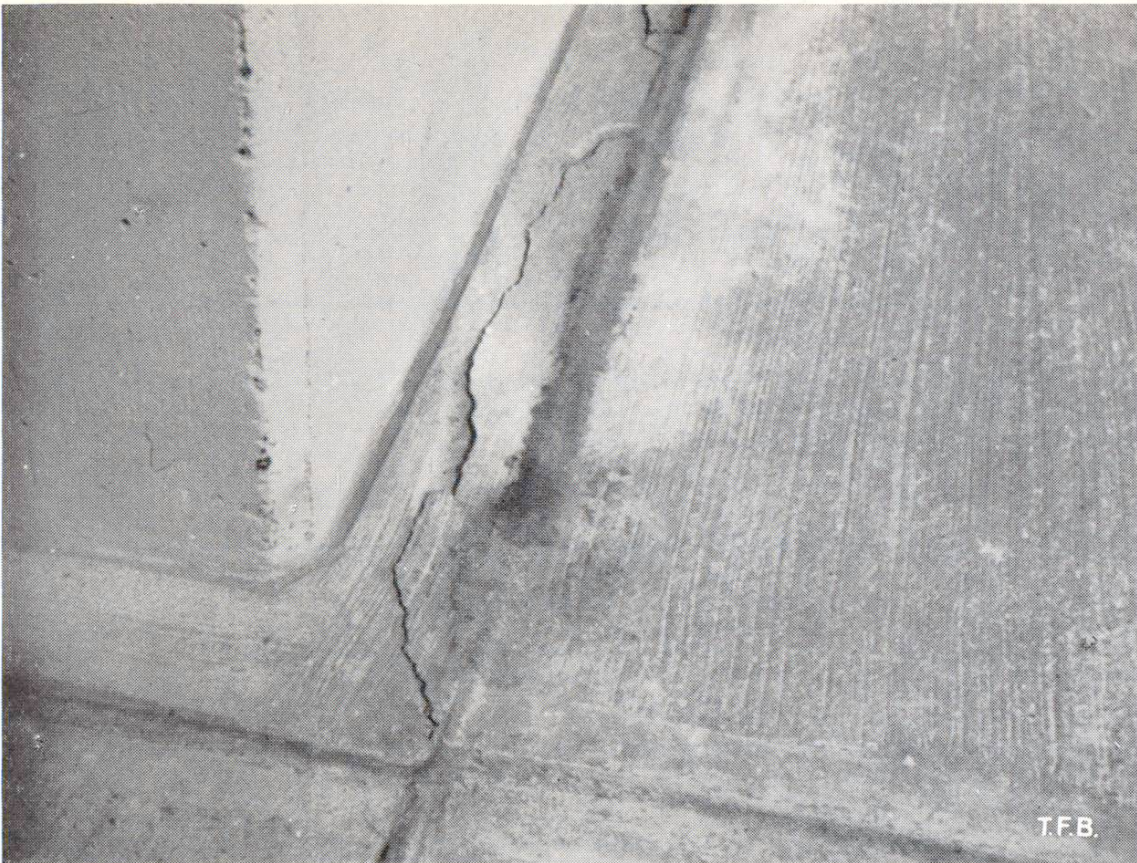
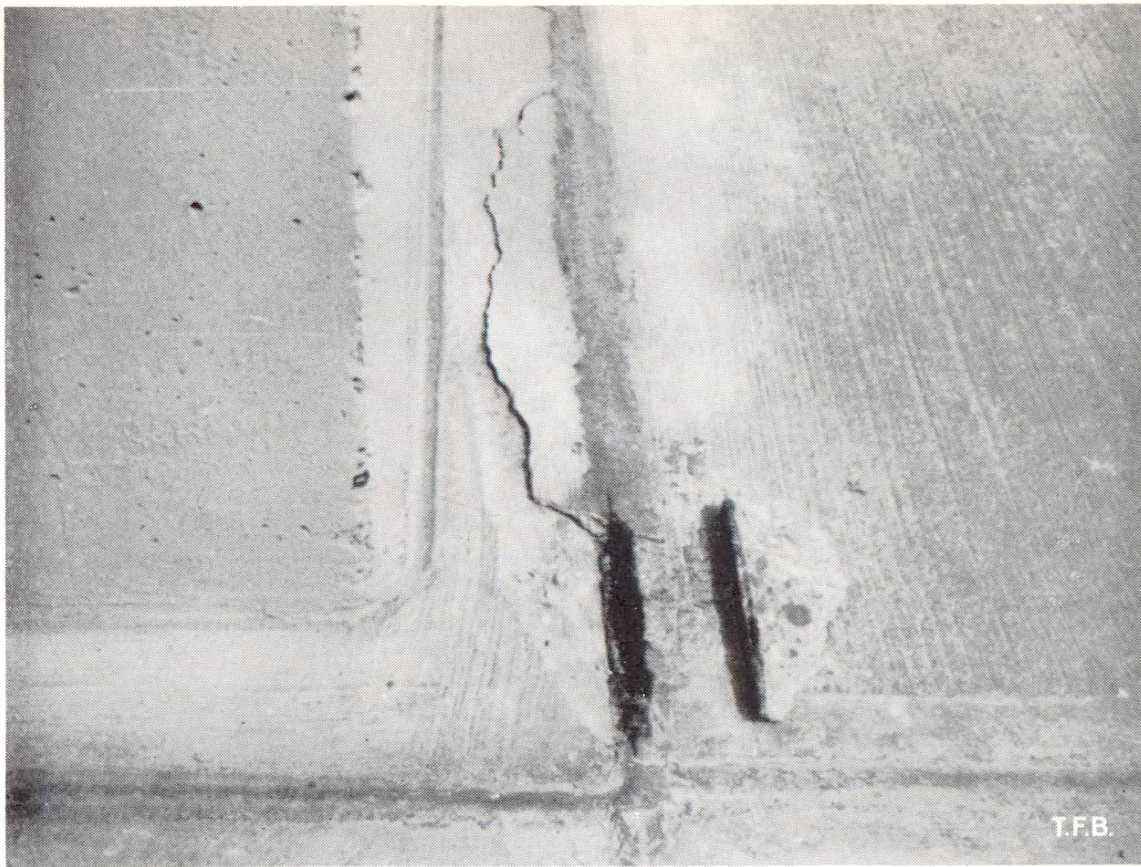
Fig. 5a et b Rupture du béton d'un revêtement le long d'un mur (voir aussi fig. 2). Le joint devrait être exactement au droit du bord de la fondation alors qu'il se trouve 5 mm à côté. Il a suffi d'un léger soulèvement du dallage par le gel pour provoquer ces dégâts. La photo de droite montre très clairement le cas; on y voit même la trace du carton bitumé à côté du joint superficiel
