BULLETIN DU CIMENT

AOÛT 1958

Béton endommagé le long des joints

Description sommaire des erreurs typiques qui conduisent à des dégâts le long des joints.

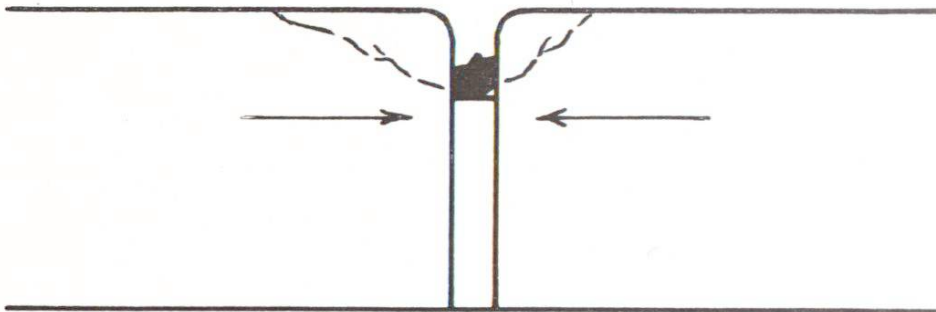
Fig. 4 Rupture provoquée par la présence de restes de mortier dans un joint de dilatation

3. Les joints doivent être propres. La présence de pierres ou de restes de mortier peut conduire également à des ruptures par concentration d'effort (fig. 4). Avant de procéder au scellement des joints, il faut donc toujours contrôler s'ils sont libres de tout corps étranger.
4. Lors de l'établissement des joints, il y a encore trois fautes qu'il faut éviter parce qu'elles causent un affaiblissement des arêtes du béton et par conséquent un risque accru de rupture :
 - a) Le façonnage des joints doit intervenir immédiatement après la mise en place et le compactage du béton. Si on le
