BULLETIN DU CIMENT

JANVIER 1966

Bois de coffrage jauni à la lumière

Un essai destiné à démontrer que la surface du béton peut être détériorée par un coffrage en bois préalablement exposé à la lumière.

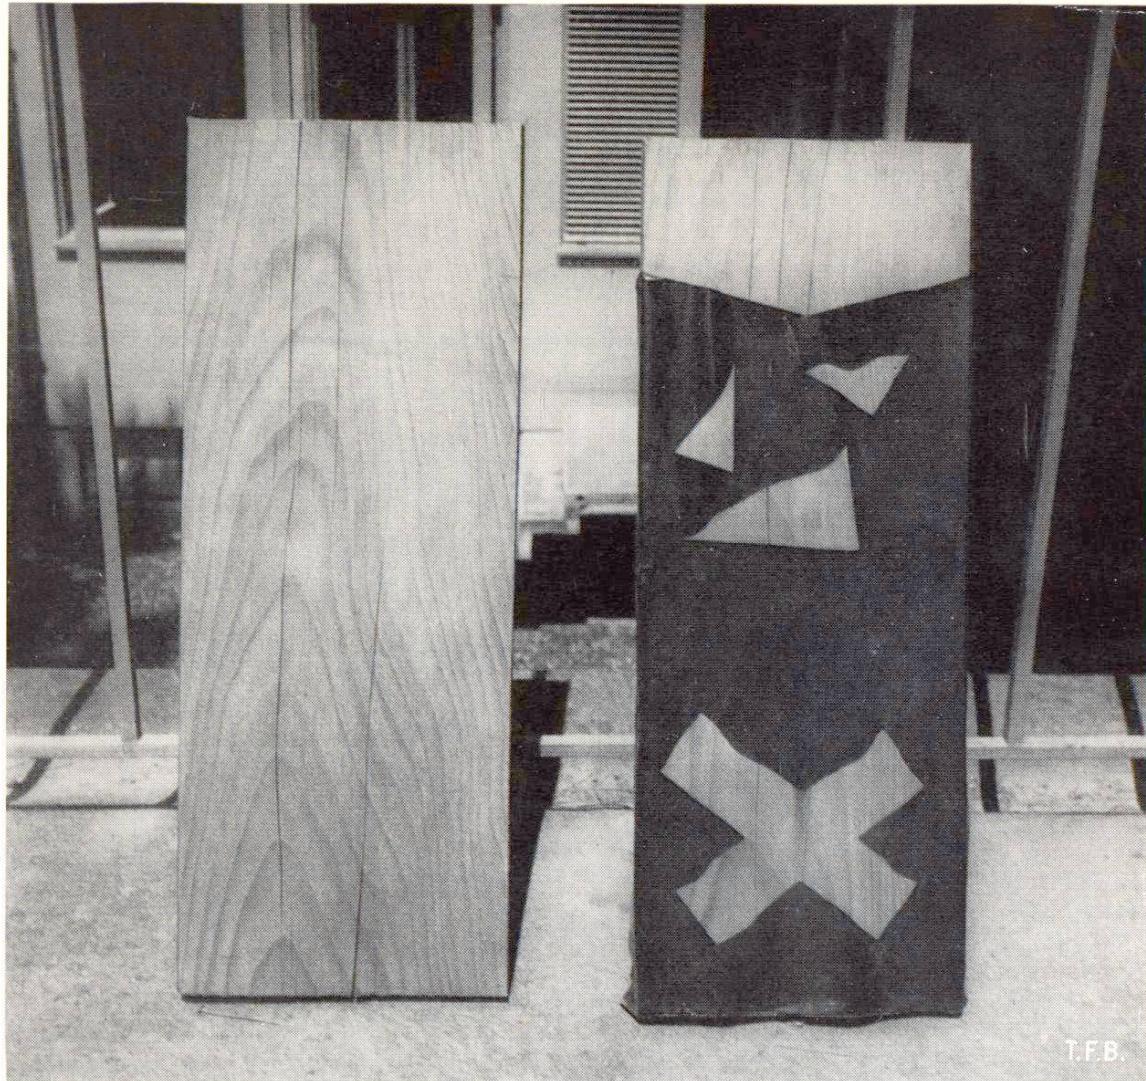
Fig. 1 Les planches A₁ et A₂ pendant leur exposition à la lumière et aux intempéries. La planche A₁ (à droite) est partiellement recouverte d'un plastique opaque dans lequel des figures ont été découpées.

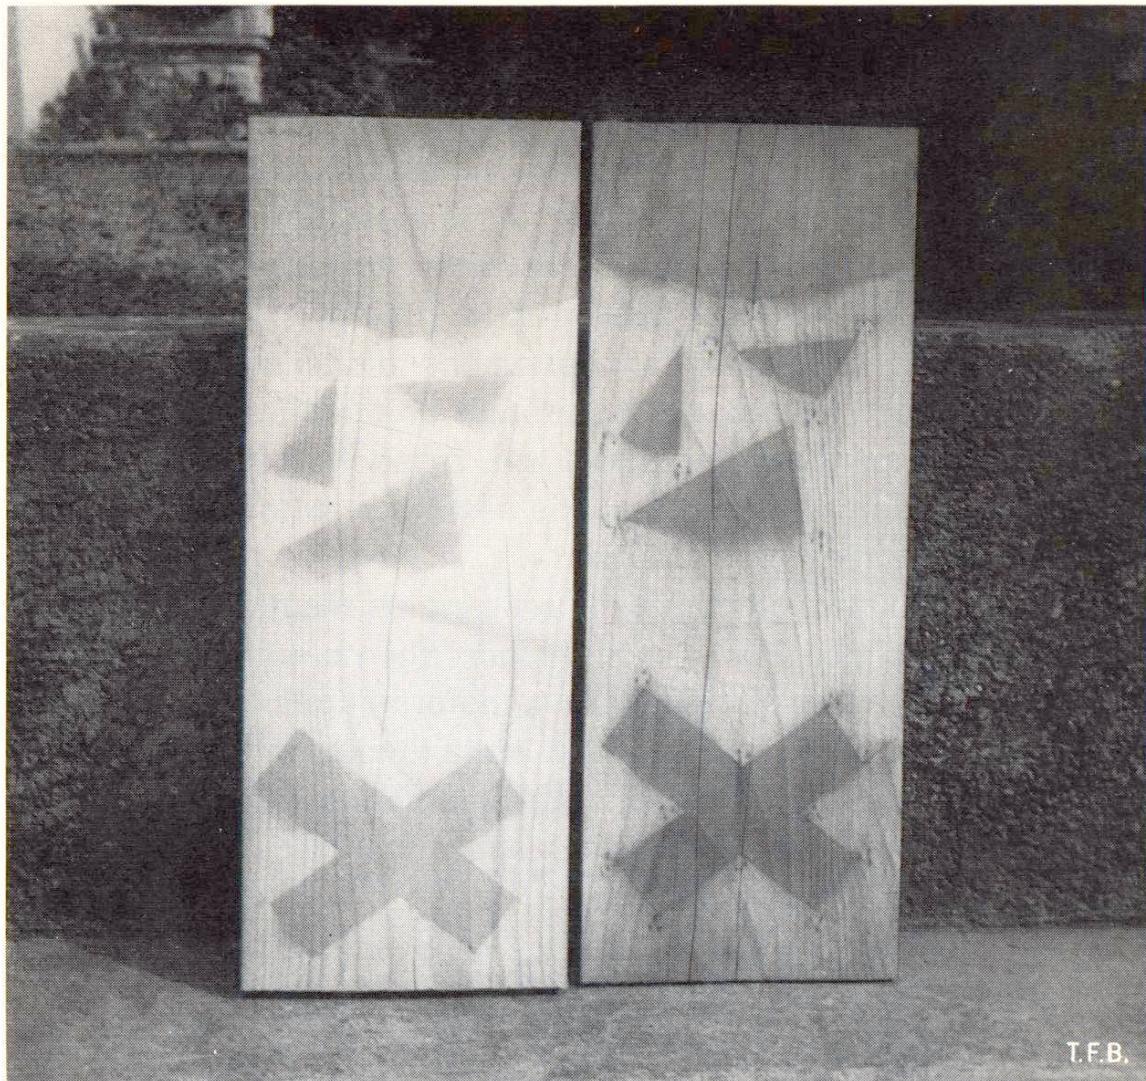
Les parties exposées du bois jaunirent fortement et les planches A₁ et A₂ soumises à toutes les intempéries prirent même une teinte grisâtre plus foncée (Fig. 2 et 3).

Fig. 2 Les planches A₁ et B₁ après leur exposition. La planche A₁ (à droite) soumise à toutes les intempéries révèle un jaunissement accentué tirant même sur le grisâtre.

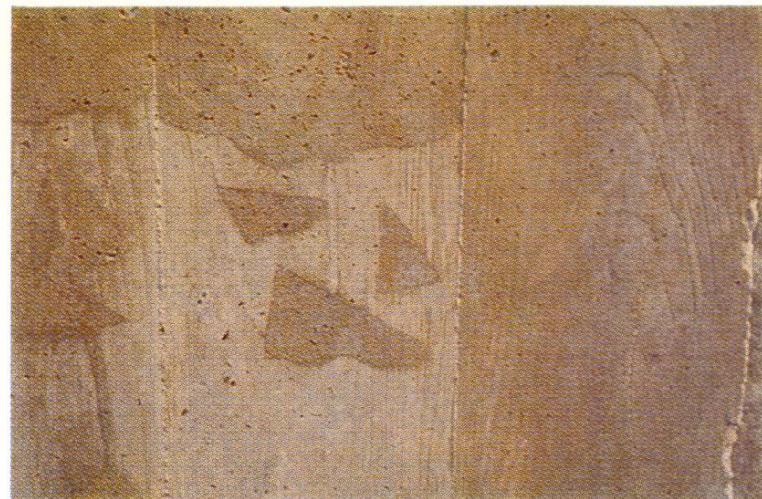
Au décoffrage, après 2 jours, l'effet qu'on voulait démontrer s'est révélé d'une façon indiscutable. Les parties jaunies du bois s'étaient imprimées fortement à la surface du béton dont elles avaient en outre provoqué une légère désagrégation. Les dégats atteignaient 1 à 2 mm de profondeur. Entre ces zones altérées, le béton était de qualité parfaite. Le traitement à l'eau des planches A₂ et B₂ n'avait eu aucun effet visible. De même, on ne remarquait aucune différence entre les effets du bois qui avait été soumis à toutes les intempéries et de celui qui n'avait été exposé qu'à la lumière.

Fig. 3 Détail des parties altérées de la surface du béton.

1. Le bois de coffrage neuf jauni à la lumière naturelle provoque une altération de la surface du béton. Pour les travaux en béton apparent, il faut donc protéger le bois de coffrage contre la lumière; par conséquent, il faudra éviter de monter les coffrages trop tôt et de les laisser vides trop longtemps.

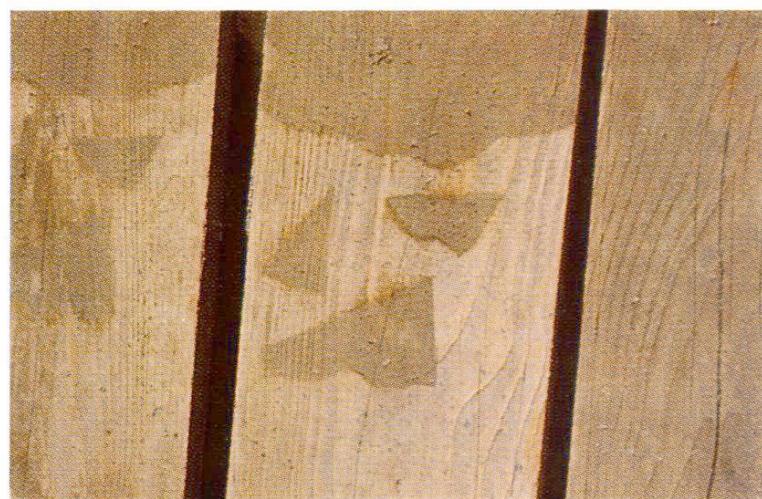
Fig. 4 Les planches après décoffrage. Dans les zones d'altération, une couche de ciment non durci y adhère encore.

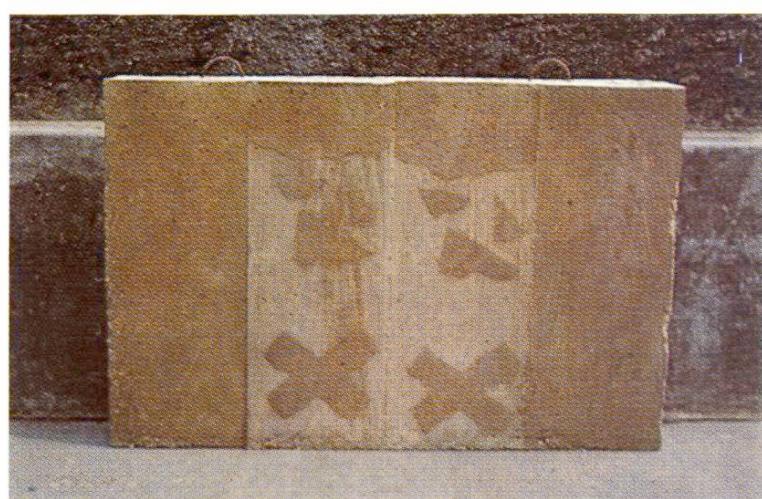
Fig. 5 L'éprouvette de béton après décoffrage (même ordre qu'à la figure 6).

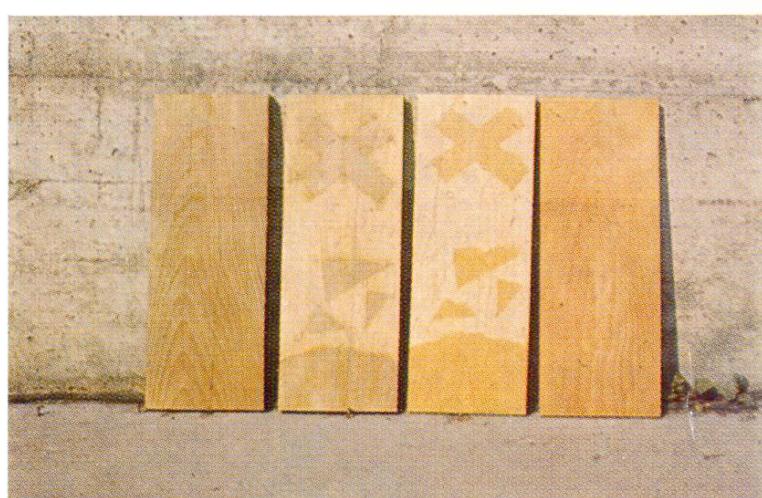
Fig. 6 Jaunissement des différentes planches (de gauche à droite): A₂, A₁, B₁ et B₂.

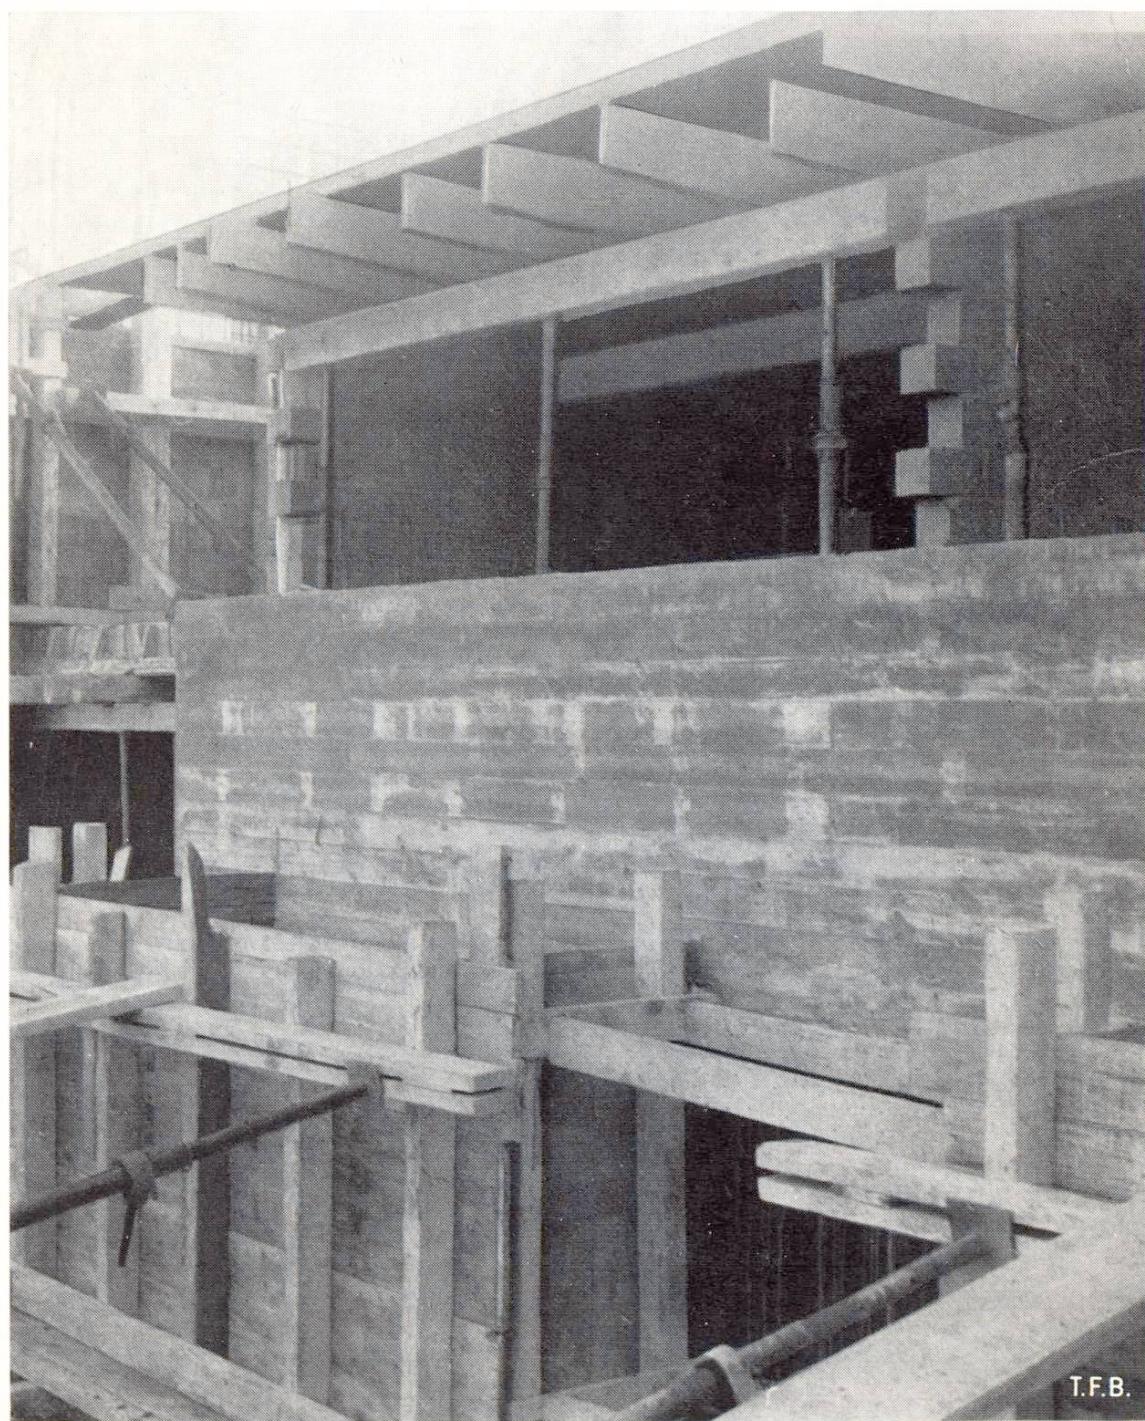
Fig. 7 Le même effet dans un cas pratique: A la surface décoffrée du béton, on remarque le dessin typique de deux planches de coffrage (4^e et 6^e à partir du haut). Entre des zones claires rectangulaires placées à des distances régulières se trouvent de larges zones sombres. Dans les zones claires, le béton est dur; dans les zones sombres, au contraire, il est altéré et a été arraché lors du décoffrage. Les deux planches qui provoquent cette anomalie avaient déjà été utilisées une fois, mais avec l'autre face en contact avec le béton; c'est alors que leurs faces extérieures avaient jauni à la lumière, mais seulement entre les poutres de l'étayage dont le dessin reste marqué.

3. Il s'agit d'un effet chimique influençant les réactions de durcissement du ciment, de la même façon que ce qui a été observé avec des matières sucrées. Les transformations chimiques des constituants du bois sous l'effet de la lumière provoquent probablement des combinaisons qui, même en quantités infimes ont une action néfaste sur le ciment.

2. On ne peut supprimer le phénomène d'altération ni par un arrosage abondant, ni par un produit de décoffrage comme l'a montré l'expérience pratique. En revanche, le phénomène semble ne se produire qu'avec le bois neuf et ne pas se renouveler lors de réemplois ultérieurs.
