BULLETIN DU CIMENT

MAI 1966

Défauts à la face inférieure de dalles en béton

Description de défauts typiques qui peuvent se produire à la face inférieure de dalles en béton. Causes et explications du phénomène.

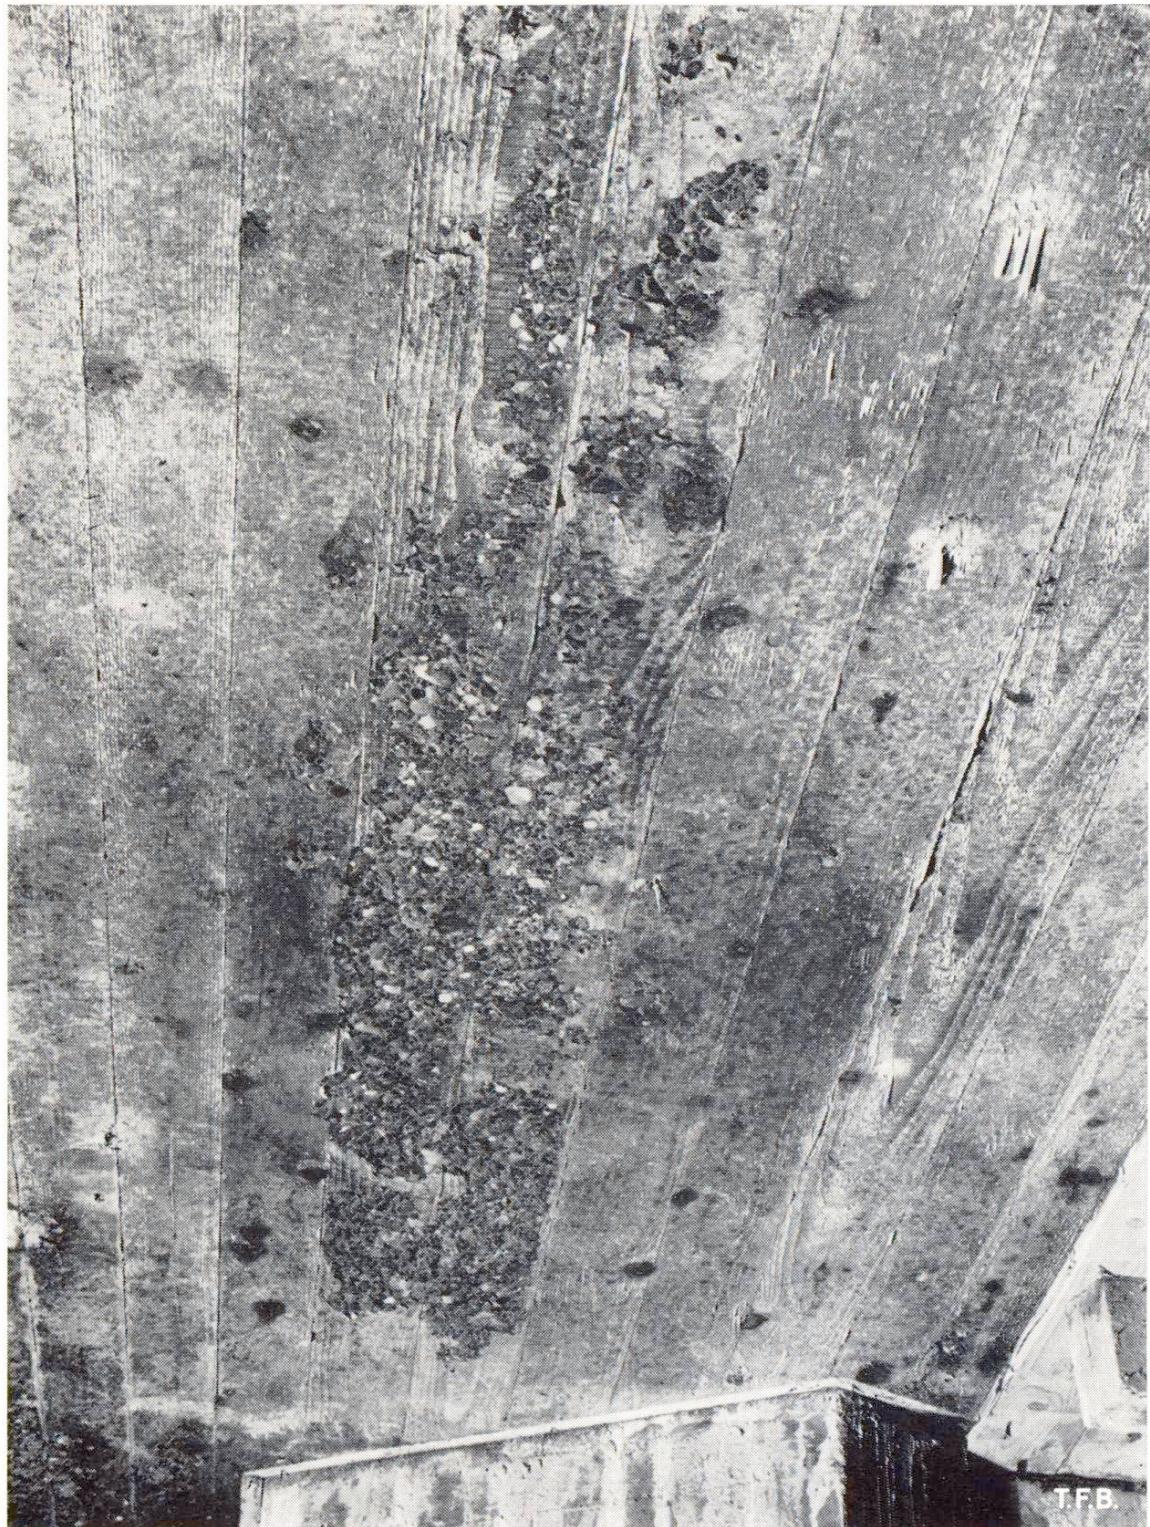
Fig. 1 Surface inférieure d'une dalle épaisse dont une pellicule de mortier s'est décollée lors du décoffrage.

Ces observations montrent qu'il s'agit incontestablement d'un phénomène de ségrégation se produisant à la surface des coffrages inférieurs et au cours duquel les parties fines du béton (notamment le ciment) ont été délavées. Le phénomène se produit avant tout sous les gros grains du gravier où il supprime l'adhérence et provoque les décollements constatés.

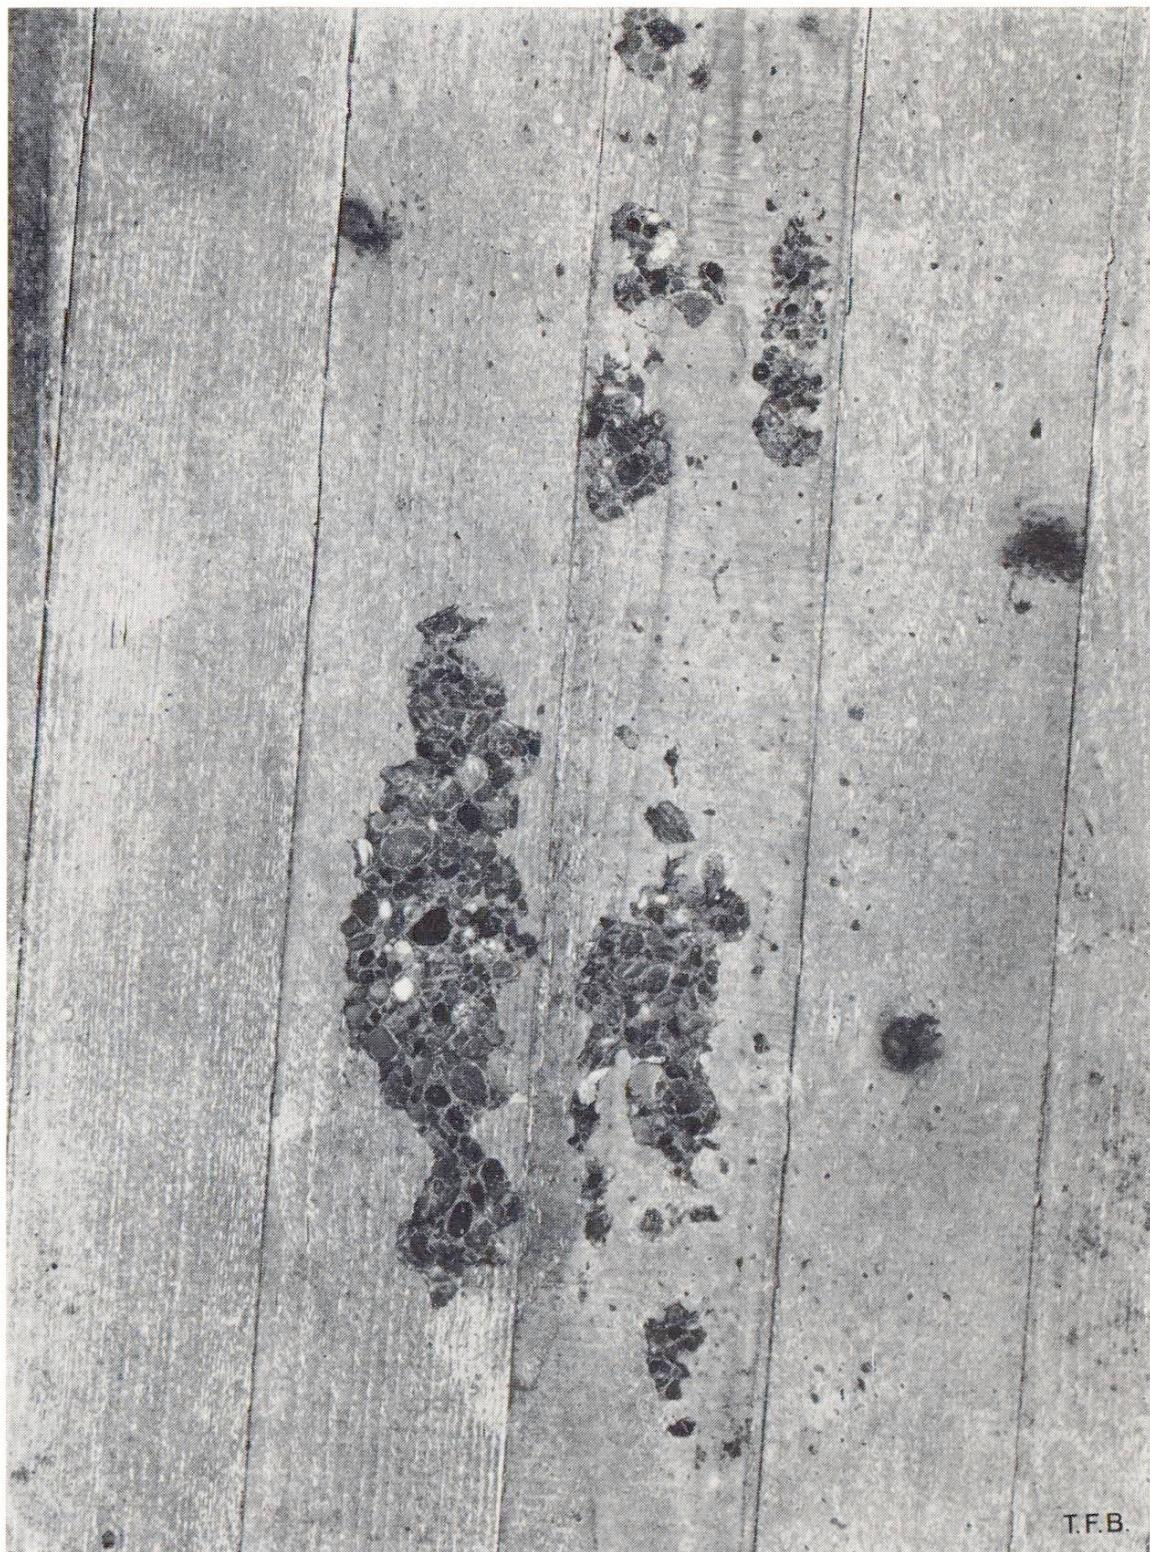
Fig. 2 Détail du défaut. Les grains du gravier deviennent apparents; ils sont blanchâtres, comme si le béton avait été délavé.

5 Toutefois, il s'y produit parfois un défaut particulier, assez grave dans certains cas par l'ampleur qu'il peut avoir. Au décoffrage de la dalle, une mince couche de mortier reste collée aux planches, de telle sorte que les granulats du béton deviennent apparents. De plus, ces grains sont blanchâtres et le béton paraît délavé. On constate en outre dans le mortier décollé, et plus particulièrement aux endroits où il était en contact avec les plus gros grains du gravier, des zones poreuses avec efflorescence blanchâtre de chaux. Il manque là les parties les plus fines du béton et on se trouve en présence d'un squelette de grains de sable à peine collés les uns aux autres.

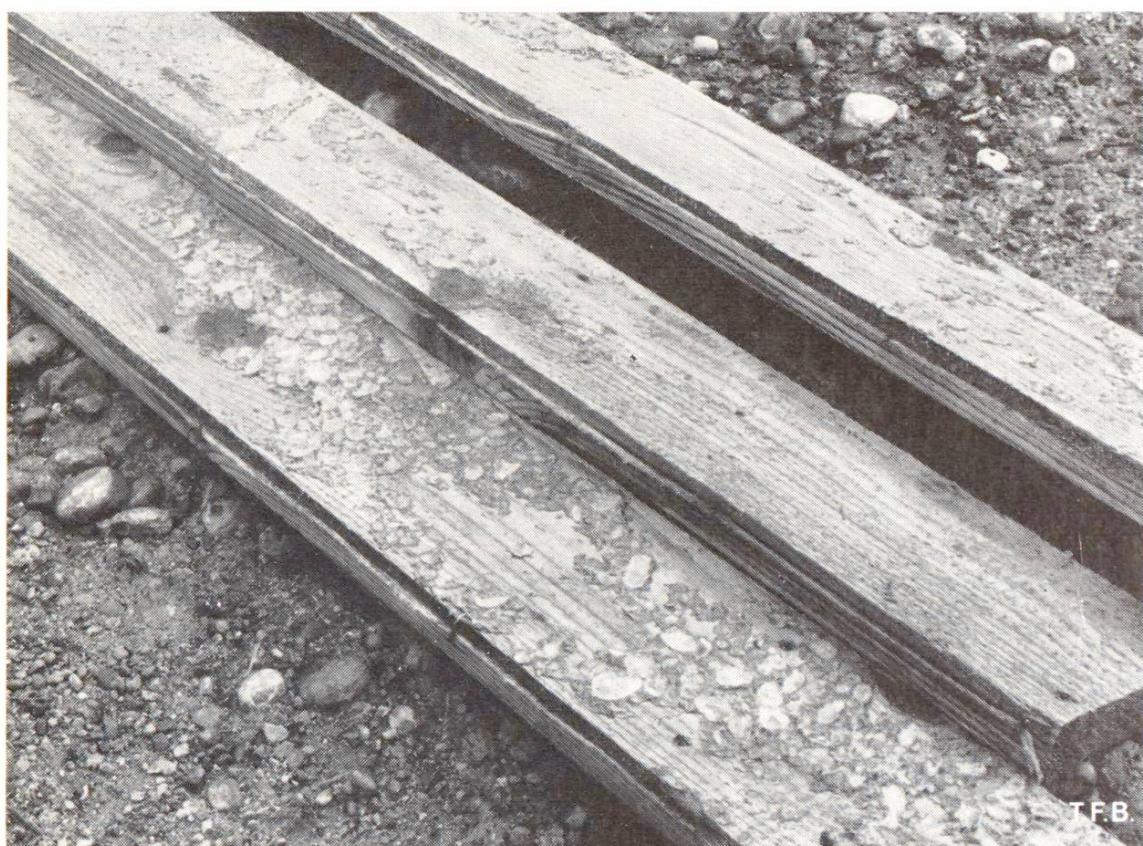
Fig. 3 Le mortier resté collé au coffrage. On distingue la chaux accumulée aux endroits qui avaient été en contact avec les gros grains de gravier, un signe certain qu'il s'est produit une ségrégation avec accumulation locale d'eau.

En ces points critiques, la pâte de ciment est remplacée par de l'eau, comme on peut l'observer après la vibration d'un béton trop mouillé (pellicule d'eau sous les grains du gravier). Un signe attestant cette accumulation locale d'eau, c'est la présence de chaux qui se dépose en ces endroits pendant la prise et le durcissement.
