# BULLETIN DU CIMENT

MAI 1966

## Défauts à la face inférieure de dalles en béton

**Description de défauts typiques qui peuvent se produire à la face inférieure de dalles en béton. Causes et explications du phénomène.**

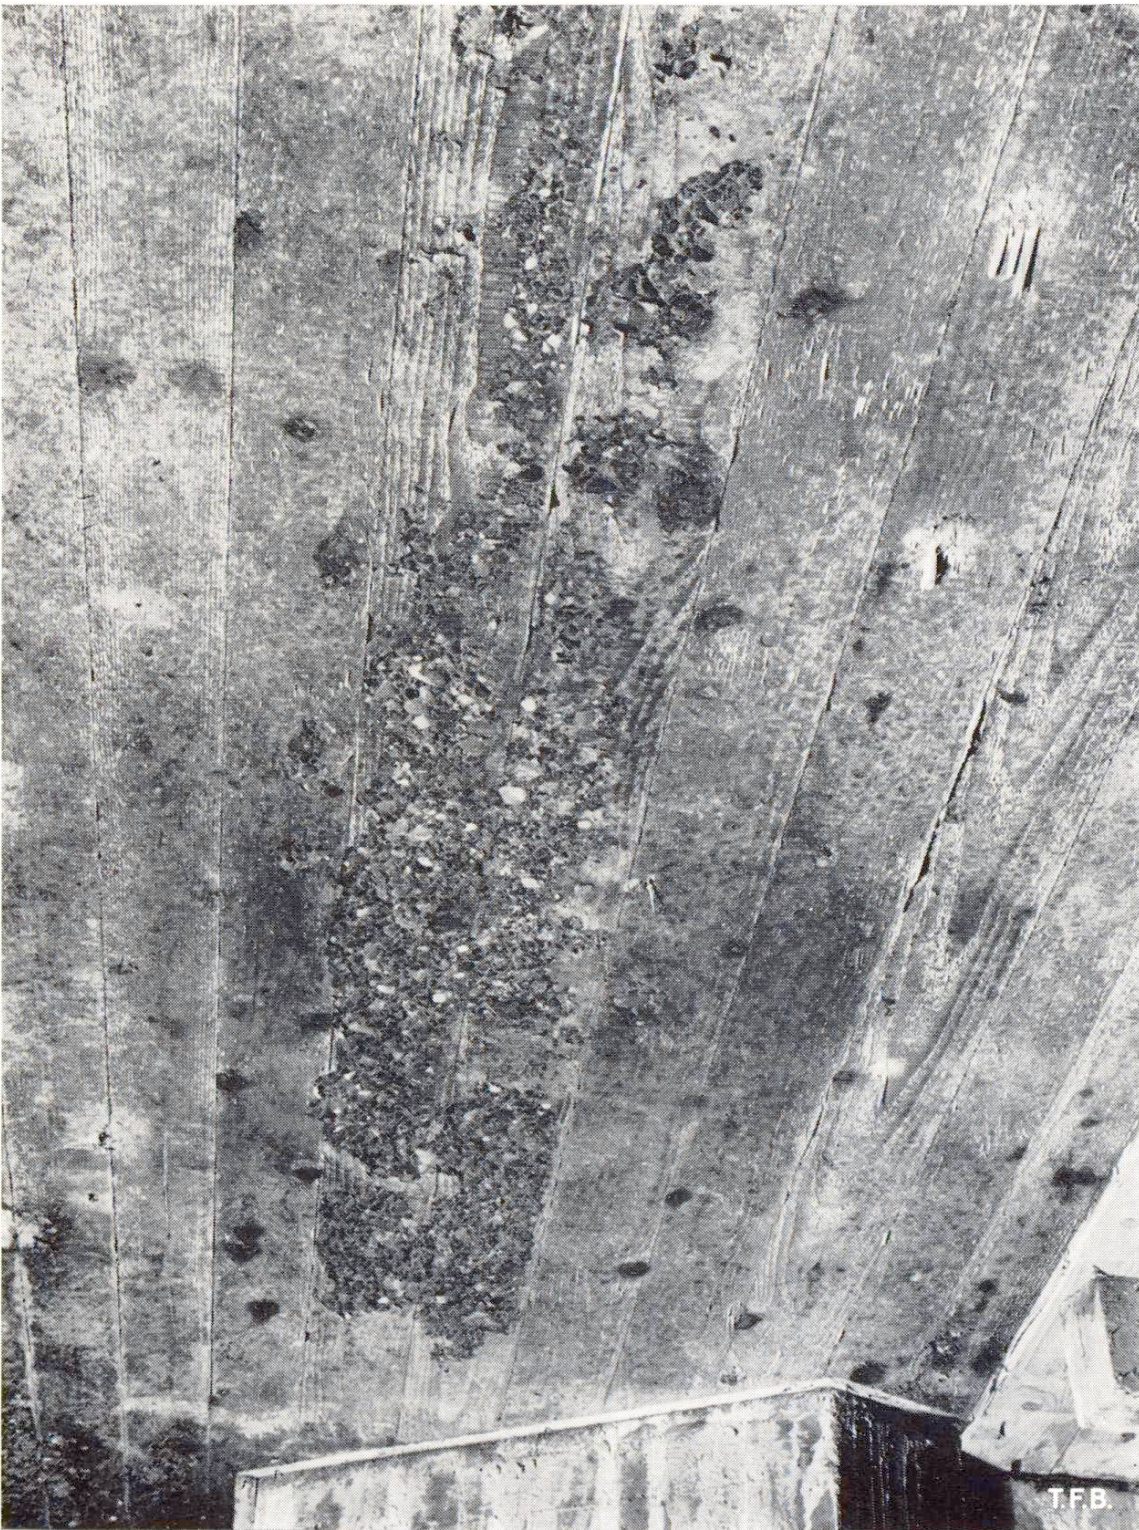
Fig. 1 Surface inférieure d'une dalle épaisse dont une pellicule de mortier s'est décollée lors du décoffrage.

5 Toutefois, il s'y produit parfois un défaut particulier, assez grave dans certains cas par l'ampleur qu'il peut avoir. Au décoffrage de la dalle, une mince couche de mortier reste collée aux planches, de telle sorte que les granulats du béton deviennent apparents. De plus, ces grains sont blanchâtres et le béton paraît délavé. On constate en outre dans le mortier décollé, et plus particulièrement aux endroits où il était en contact avec les plus gros grains du gravier, des zones poreuses avec efflorescence blanchâtre de chaux. Il manque là les parties les plus fines du béton et on se trouve en présence d'un squelette de grains de sable à peine collés les uns aux autres.

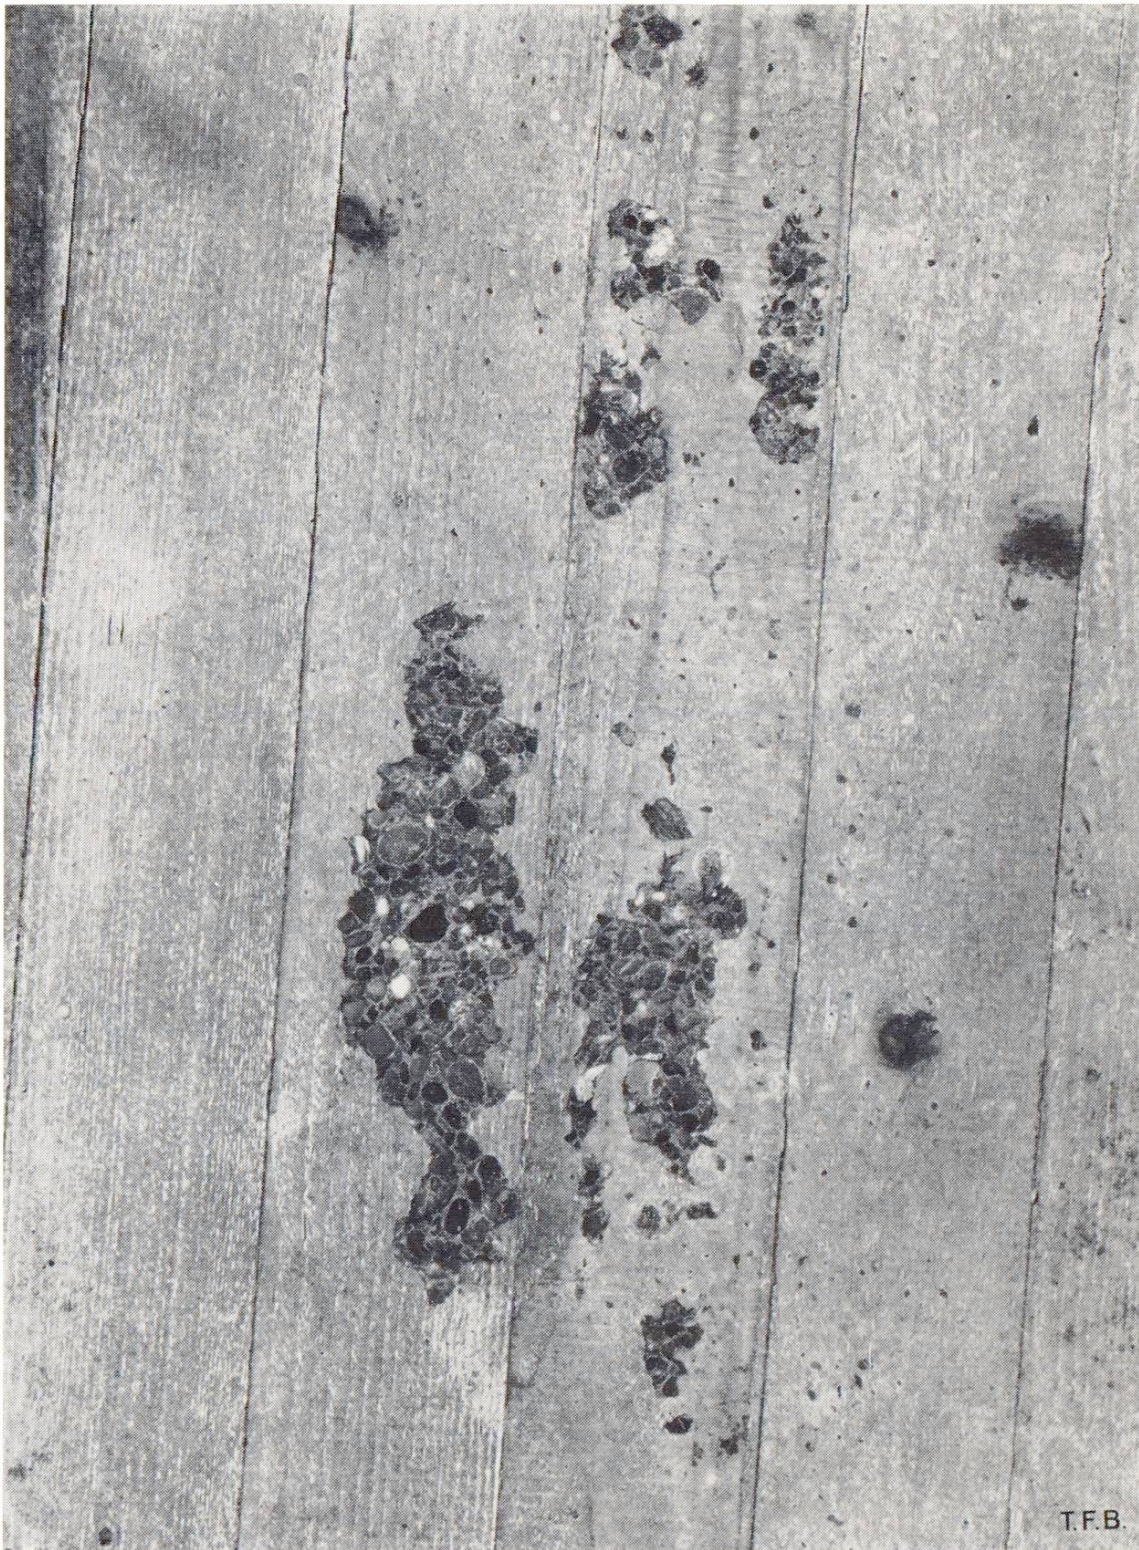
Fig. 2 Détail du défaut. Les grains du gravier deviennent apparents; ils sont blanchâtres, comme si le béton avait été délavé.

Ces observations montrent qu'il s'agit incontestablement d'un phénomène de ségrégation se produisant à la surface des coffrages inférieurs et au cours duquel les parties fines du béton (notamment le ciment) ont été délavées. Le phénomène se produit avant tout sous les gros grains du gravier où il supprime l'adhérence et provoque les décollements constatés.

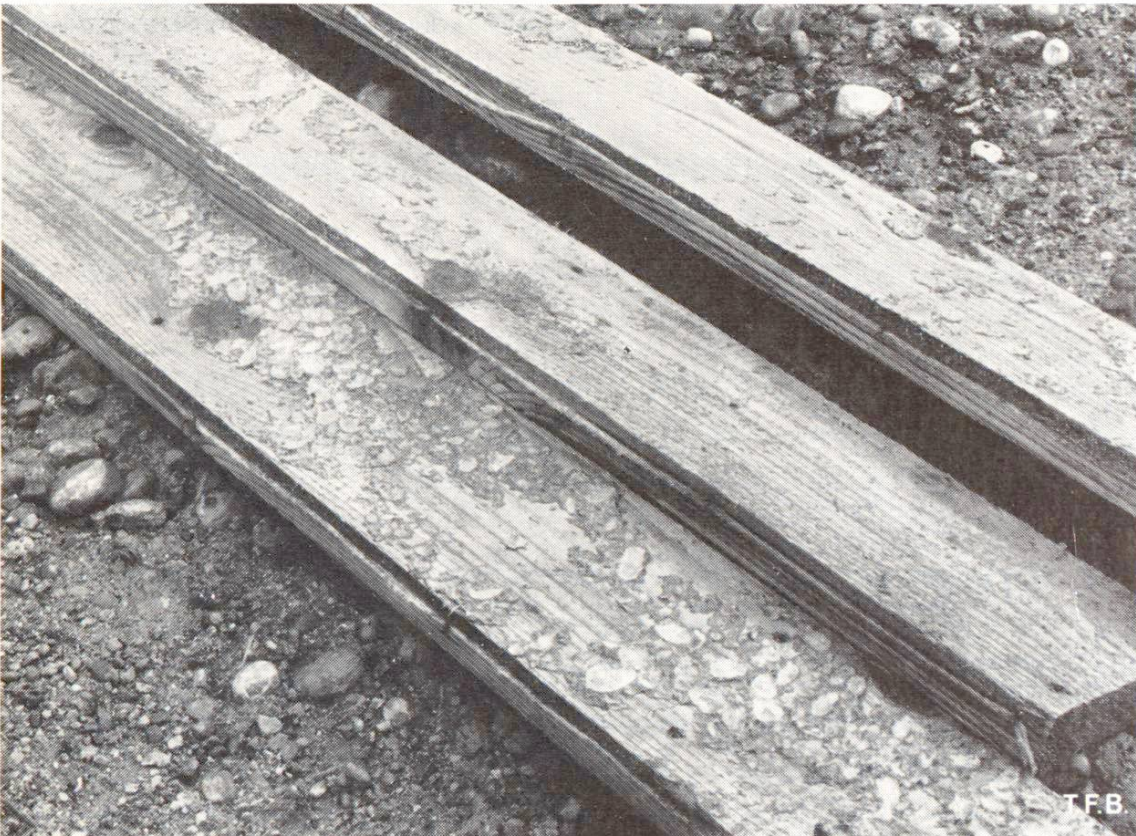
- 4 Fig. 3 Le mortier resté collé au coffrage. On distingue la chaux accumulée aux endroits qui avaient été en contact avec les gros grains de gravier, un signe certain qu'il s'est produit une ségrégation avec accumulation locale d'eau.

En ces points critiques, la pâte de ciment est remplacée par de l'eau, comme on peut l'observer après la vibration d'un béton trop mouillé (pellicule d'eau sous les grains du gravier). Un signe attestant cette accumulation locale d'eau, c'est la présence de chaux qui se dépose en ces endroits pendant la prise et le durcissement.

- Les dalles en béton étaient relativement épaisses (30 à 40 cm).
- Les joints de coffrage étaient étanches.
- Au moment du bétonnage, le bois des coffrages des dalles était très mouillé, soit à cause de la pluie, soit par un arrosage excessif; on y trouvait même de petites flaques d'eau.

Ces observations communes permettent d'expliquer le mécanisme qui conduit aux défauts constatés: Aux surfaces de contact avec les coffrages gorgés ou même recouverts d'eau, la teneur en eau du béton s'accroît, ce qui augmente la tendance à la ségrégation de l'eau et des fines. La dalle étant épaisse, la vibration doit être prolongée, ce qui aggrave la tendance des gros grains du granulat à
