## BULLETIN DU CIMENT

MAI 1966

# Défauts à la face inférieure de dalles en béton

Description de défauts typiques qui peuvent se produire à la face inférieure de dalles en béton. Causes et explications du phénomène.

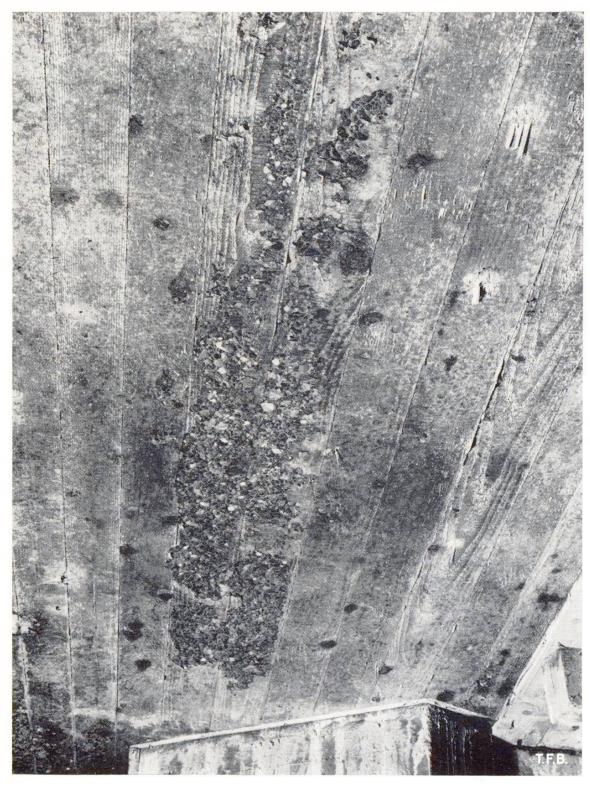
Fig. 1 Surface inférieure d'une dalle épaisse dont une pellicule de mortier s'est décollée lors du décoffrage.

Toutefois, il s'y produit parfois un défaut particulier, assez grave dans certains cas par l'ampleur qu'il peut avoir. Au décoffrage de la dalle, une mince couche de mortier reste collée aux planches, de telle sorte que les granulats du béton deviennent apparents. De plus, ces grains sont blanchâtres et le béton paraît délavé. On constate en outre dans le mortier décollé, et plus particulièrement aux endroits où il était en contact avec les plus gros grains du gravier, des zones poreuses avec efflorescence blanchâtre de chaux. Il manque là les parties les plus fines du béton et on se trouve en présence d'un squelette de grains de sable à peine collés les uns aux autres.

Ces observations montrent qu'il s'agit incontestablement d'un phénomène de ségrégation se produisant à la surface des coffrages inférieurs et au cours duquel les parties fines du béton (notamment le ciment) ont été délavées. Le phénomène se produit avant tout sous les gros grains du gravier où il supprime l'adhérence et provoque les décollements constatés.

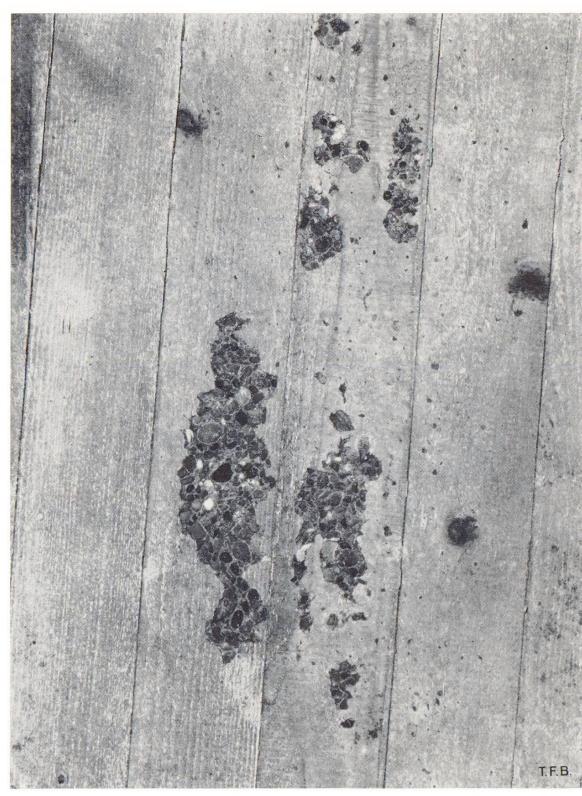
Fig. 2 Détail du défaut. Les grains du gravier deviennent apparents; ils sont blanchâtres, comme si le béton avait été délavé.

En ces points critiques, la pâte de ciment est remplacée par de l'eau, comme on peut l'observer après la vibration d'un béton trop mouillé (pellicule d'eau sous les grains du gravier). Un signe attestant cette accumulation locale d'eau, c'est la présence de chaux qui se dépose en ces endroits pendant la prise et le durcissement.

Ces observations communes permettent d'expliquer le mécanisme qui conduit aux défauts constatés: Aux surfaces de contact avec les coffrages gorgés ou même recouverts d'eau, la teneur en eau du béton s'accroît, ce qui augmente la tendance à la ségrégation de l'eau et des fines. La dalle étant épaisse, la vibration doit être prolongée, ce qui aggrave la tendance des gros grains du granulat à
