BULLETIN DU CIMENT

OCTOBRE 1969

Décollement de la pellicule de ciment

Décollement de la pellicule de ciment considérée comme dégât d'un béton apparent. Cause de ce décollement et moyens de l'empêcher. Adhérence du béton au coffrage, mortier de ciment détérioré en surface, séparation prématurée du coffrage.

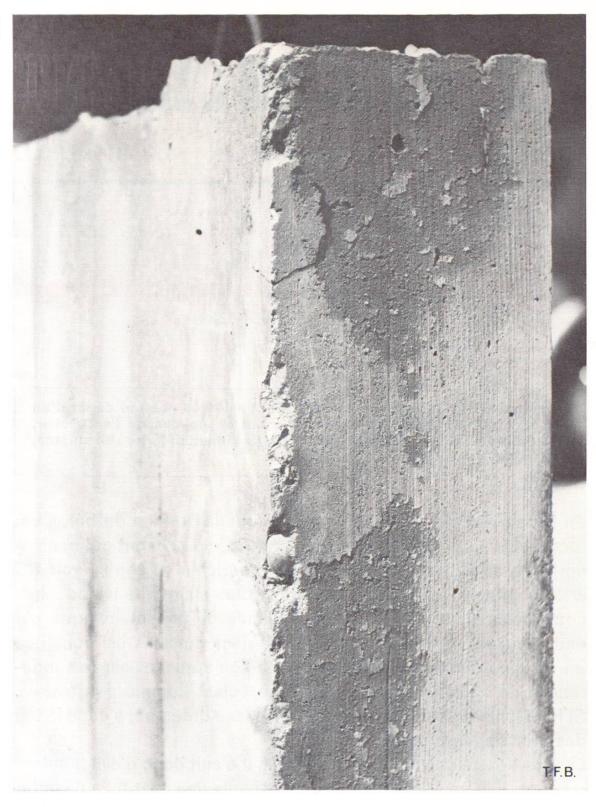
Fig. 1 Un décollement typique de la pellicule de ciment. Le gonflement d'une des planches du coffrage a repoussé prématurément l'autre. On constate alors également des dégâts de l'arête. Représentation schématique du phénomène à la figure 2 à gauche.

La séparation entre le coffrage et le béton se produit tout naturellement entre les surfaces ayant le moins d'adhérence l'une sur l'autre. Le décollement de la pellicule de ciment a donc lieu quand le béton adhère fortement au coffrage. Une première mesure préventive consiste par conséquent dans le choix d'un coffrage aussi lisse que possible, graissé, ciré ou humidifié afin d'empêcher son contact intime avec le mortier de ciment.

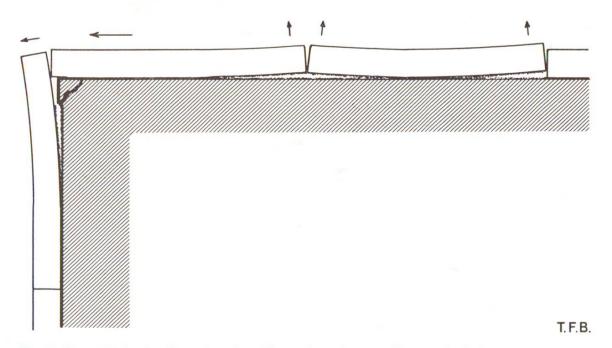
Fig. 2 Possibilités de séparation du coffrage dues à un gonflement du bois.

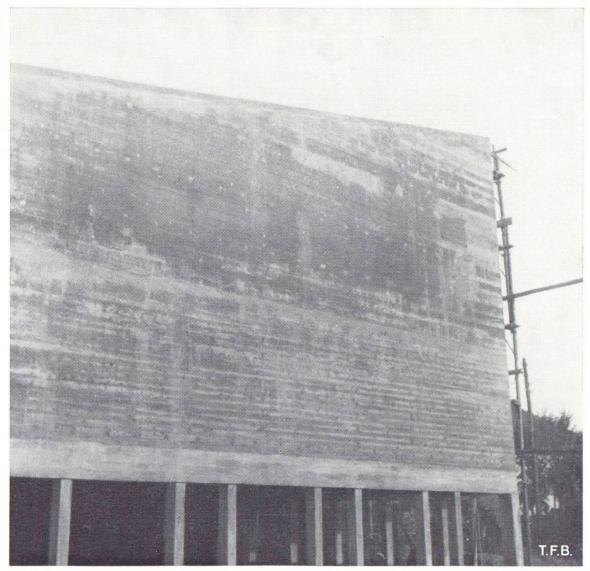
Fig. 3 Il est particulièrement difficile de réaliser une grande surface unie en béton apparent. Celle-ci est «tachée» par des décollements de la pellicule de ciment dus à des voilements du coffrage (fig. 2, au milieu) et dans la partie supérieure par des effets chimiques dus au bois de coffrage. Le coffrage avait été préparé trop longtemps à l'avance, mal conditionné et pas mouillé avant le bétonnage.

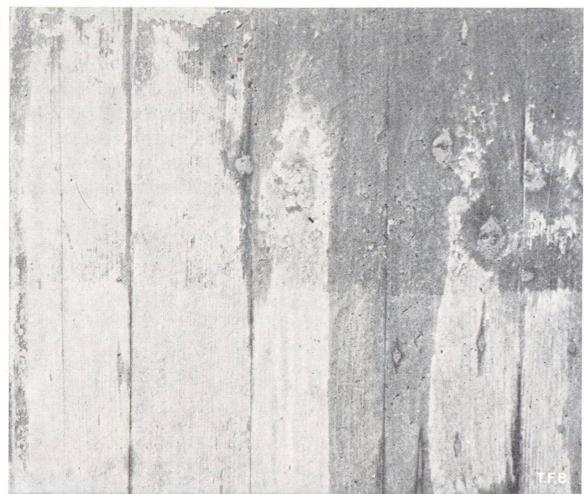
Fig. 4 Décollements de la pellicule de ciment dus à des voilements des planches de coffrage (3° et 4° planche à partir de la gauche; (représentation schématique à la fig. 2, au milieu). A la partie supérieure on remarque d'autres décollements dus à de légers glissements du béton le long du coffrage.

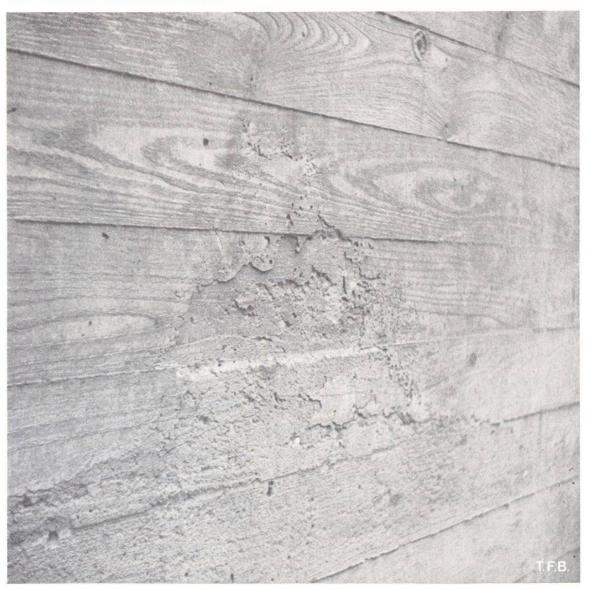
Fig. 5 Décollements étendus de la pellicule de ciment dus à des déplacements du coffrage lors de la mise en place et de la vibration de la couche suivante (coffrage mal étayé, éventuellement première couche mal vibrée).

6 suivantes, tassement du béton sous la pression de ces couches, coffrages mal étayés ou laissant fuir l'eau ou encore gonflement des coffrages. Les mesures préventives dans ce cas seront donc l'établissement d'un coffrage stable et étanche ainsi qu'une mise en place soignée du béton selon un programme bien établi. Il est important, par exemple, d'organiser le travail de telle façon que le temps s'écoulant entre la mise en place d'une couche et de la suivante ne soit pas trop long et que la postvibration de la couche précédente puisse se faire sans inconvénient.

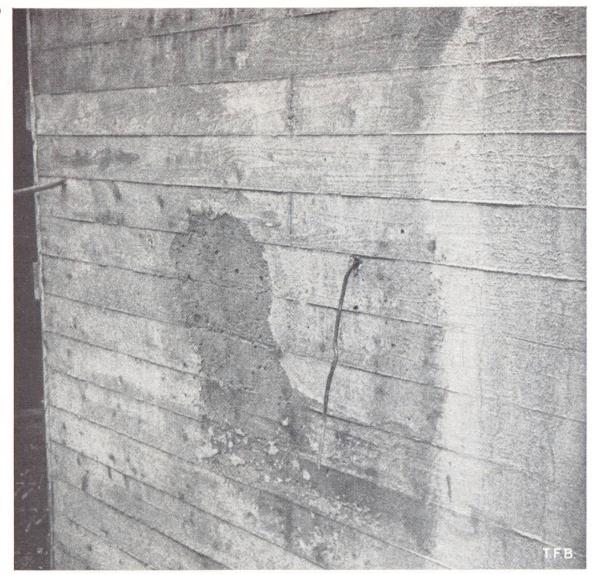
Fig. 6 Importants décollements de la pellicule de ciment dus à l'action du vibrateur dans une couche déjà trop durcie.

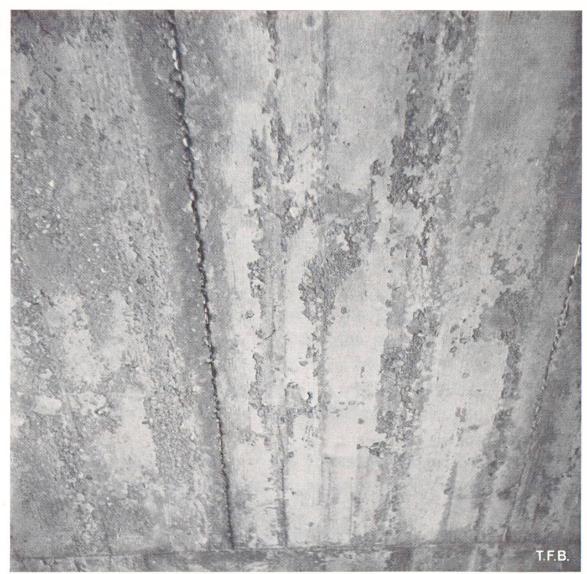
Fig. 7 Importants décollements de la pellicule de ciment à la face inférieure d'une dalle; ils sont dus à un affaiblissement du mortier par excès d'eau (segrégation de l'eau à la surface du coffrage).
