# BULLETIN DU CIMENT

OCTOBRE 1969

## Décollement de la pellicule de ciment

**Décollement de la pellicule de ciment considérée comme dégât d'un béton apparent. Cause de ce décollement et moyens de l'empêcher. Adhérence du béton au coffrage, mortier de ciment détérioré en surface, séparation prématurée du coffrage.**

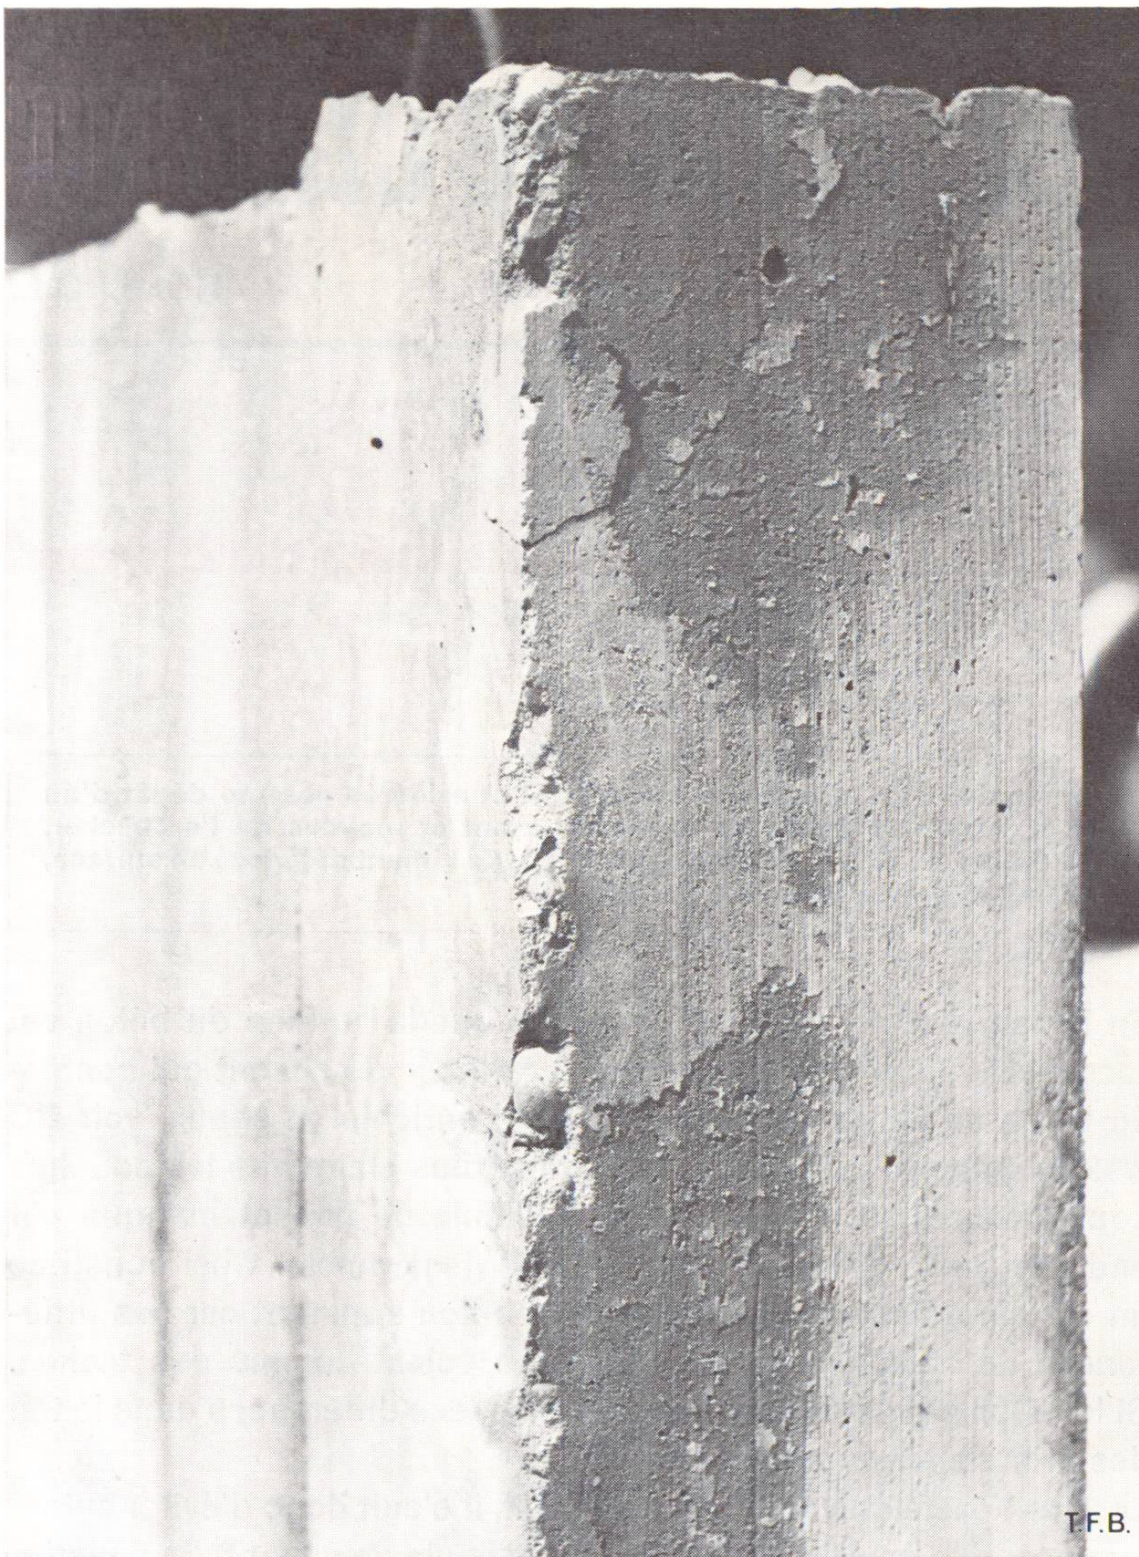
Fig. 1 Un décollement typique de la pellicule de ciment. Le gonflement d'une des planches du coffrage a repoussé prématurément l'autre. On constate alors également des dégâts de l'arête. Représentation schématique du phénomène à la figure 2 à gauche.

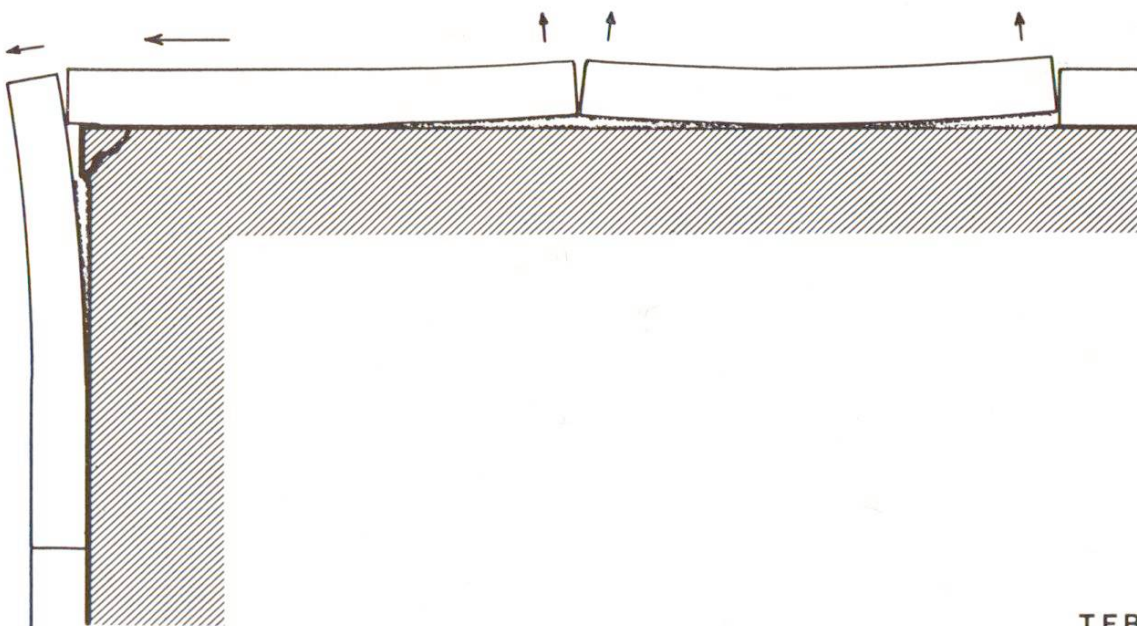
Fig. 2 Possibilités de séparation du coffrage dues à un gonflement du bois.

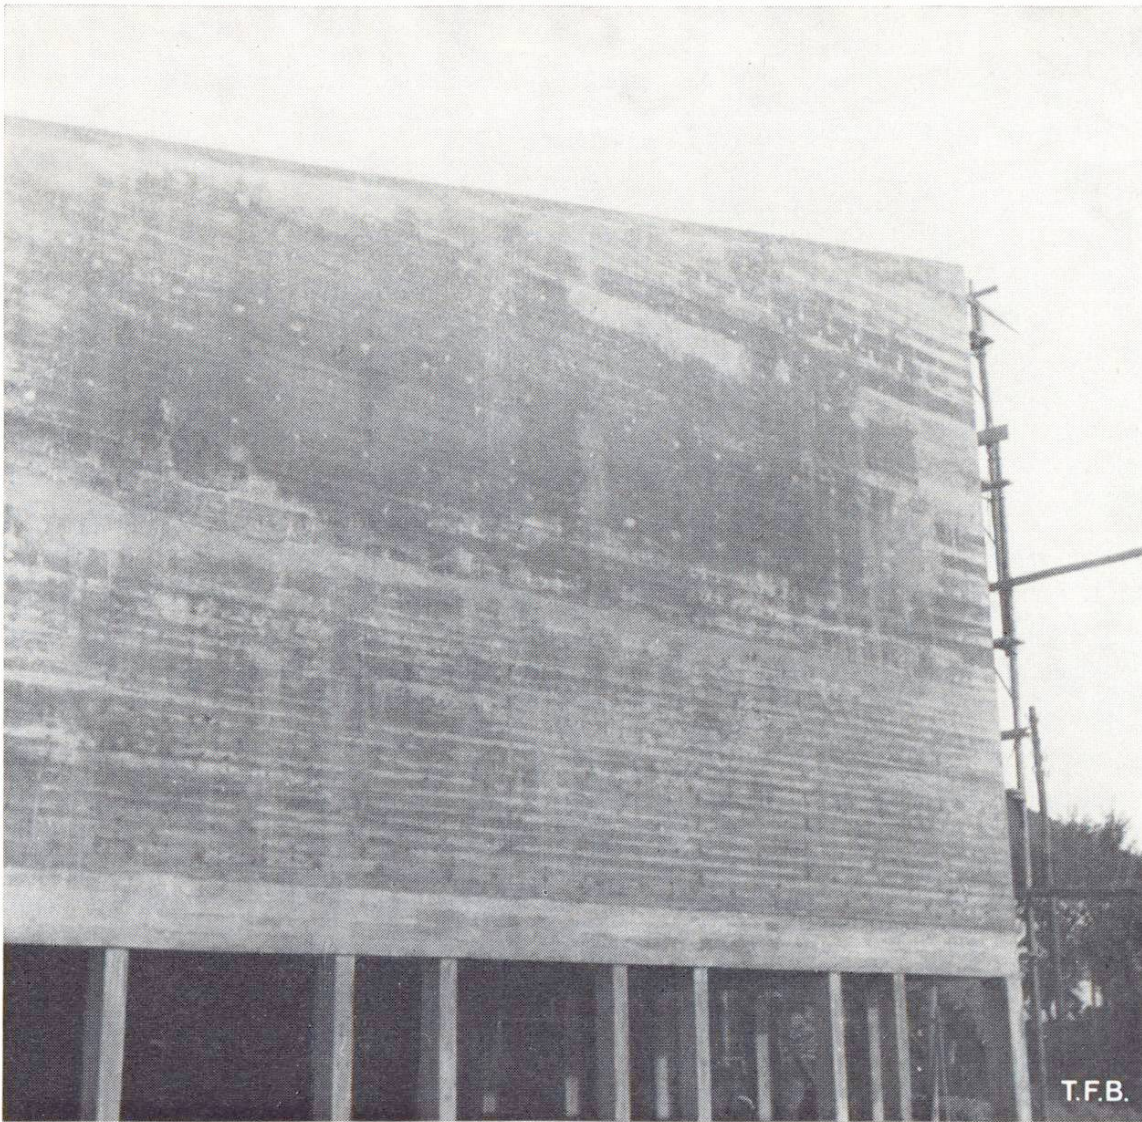
Fig. 3 Il est particulièrement difficile de réaliser une grande surface unie en béton apparent. Celle-ci est «tachée» par des décollements de la pellicule de ciment dus à des voilements du coffrage (fig. 2, au milieu) et dans la partie supérieure par des effets chimiques dus au bois de coffrage. Le coffrage avait été préparé trop longtemps à l'avance, mal conditionné et pas mouillé avant le bétonnage.

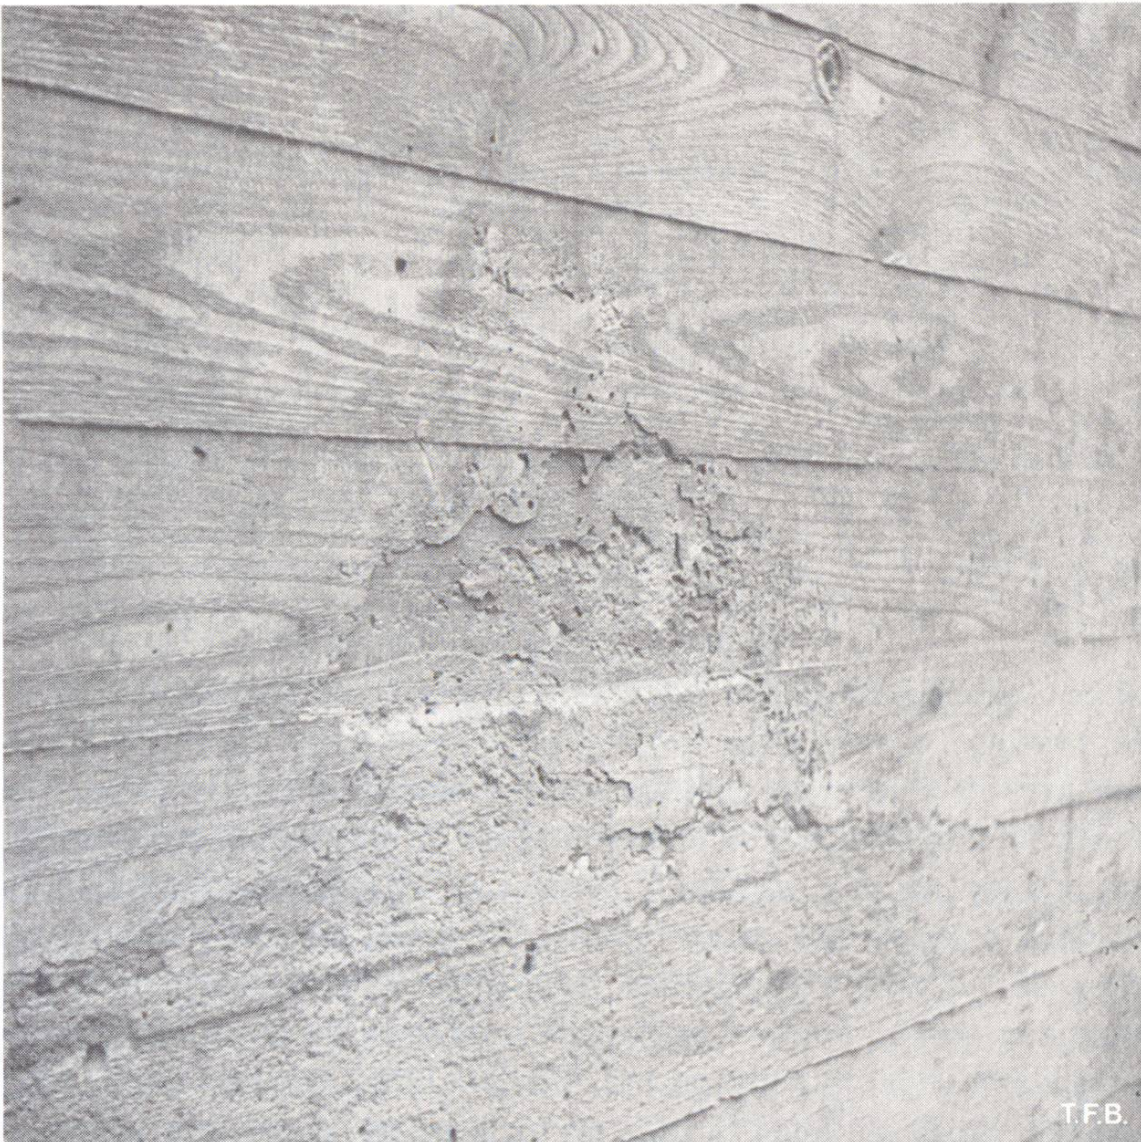
Fig. 5 Décollements étendus de la pellicule de ciment dus à des déplacements du coffrage lors de la mise en place et de la vibration de la couche suivante (coffrage mal étayé, éventuellement première couche mal vibrée).

6 suivantes, tassement du béton sous la pression de ces couches, coffrages mal étayés ou laissant fuir l'eau ou encore gonflement des coffrages. Les mesures préventives dans ce cas seront donc l'établissement d'un coffrage stable et étanche ainsi qu'une mise en place soignée du béton selon un programme bien établi. Il est important, par exemple, d'organiser le travail de telle façon que le temps s'écoulant entre la mise en place d'une couche et de la suivante ne soit pas trop long et que la postvibration de la couche précédente puisse se faire sans inconvénient.

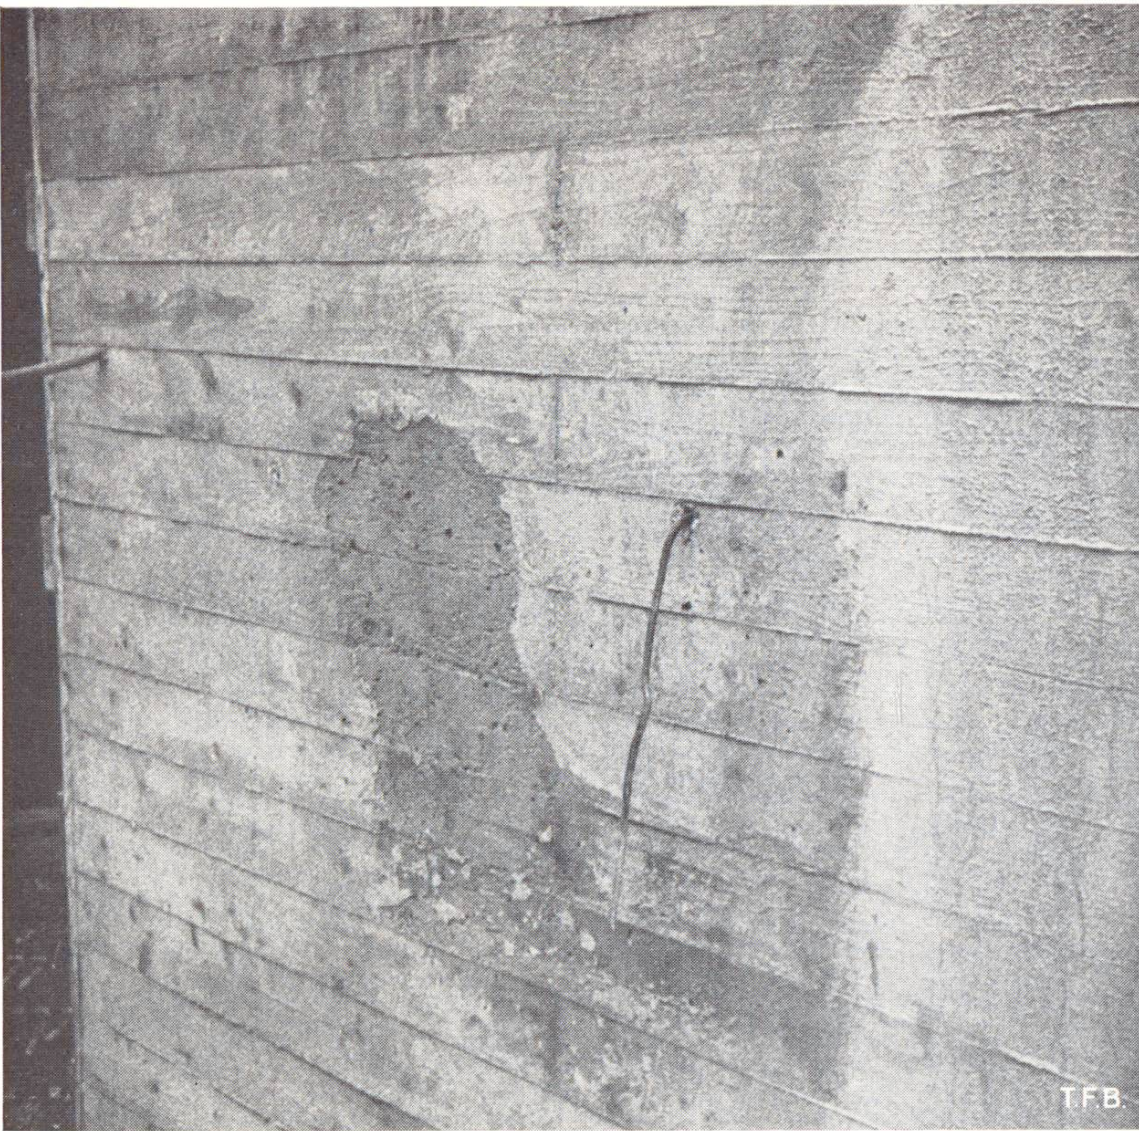
Fig. 6 Importants décollements de la pellicule de ciment dus à l'action du vibreur dans une couche déjà trop durcie.
