BULLETIN DU CIMENT

OCTOBRE 1972

Quelques phénomènes de vieillissement du béton

Liste des causes possibles. Discussion de trois cas illustrés par des photos.

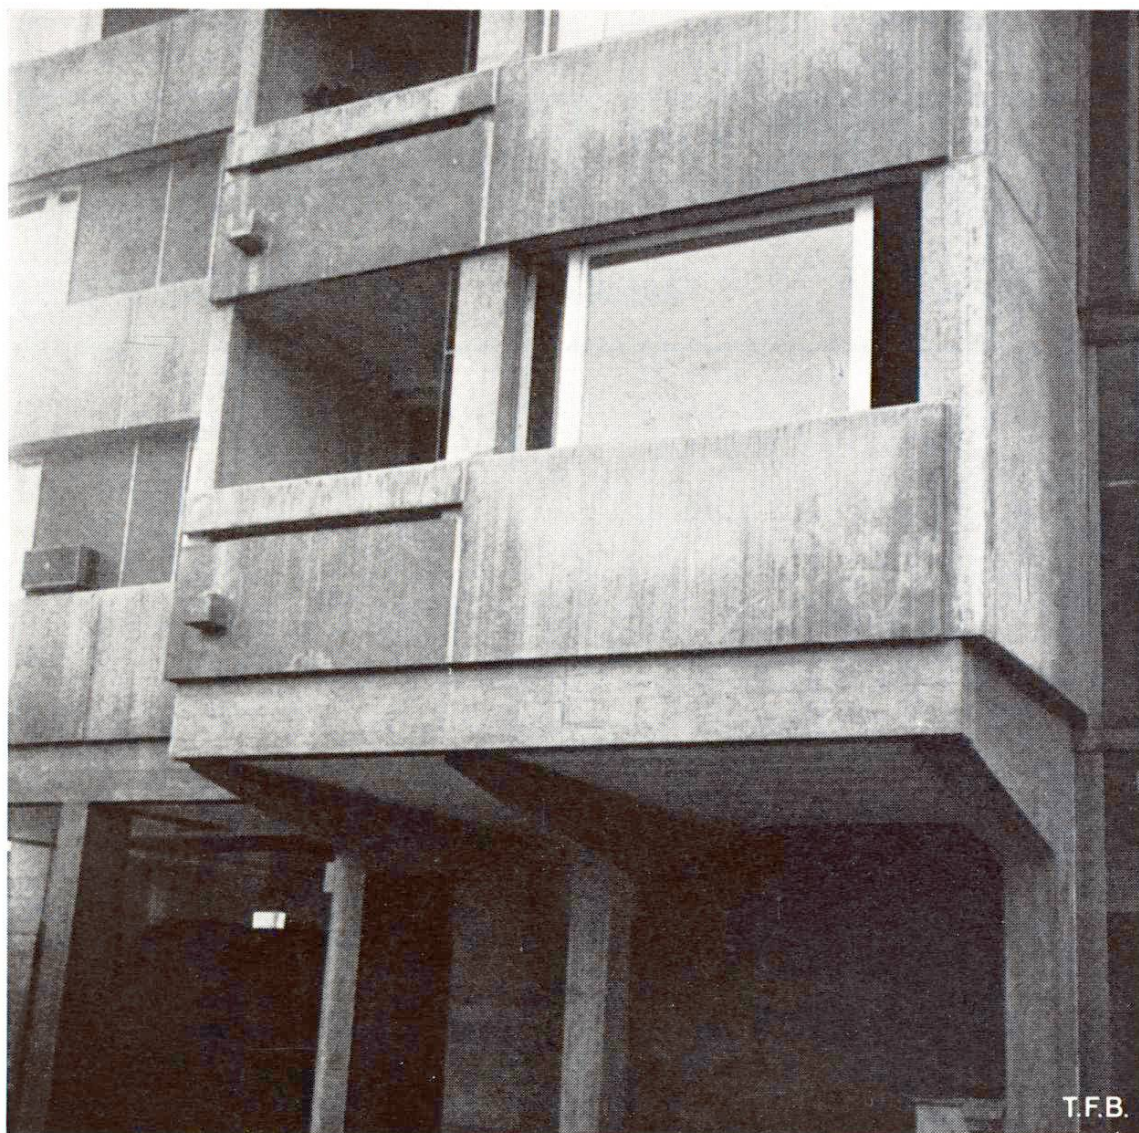
Fig. 1 Plaques en béton préfabriqué présentant des différences caractéristiques de la répartition des gris.

Fig. 1. Éléments en béton préfabriqué à structure de surface obtenue par un léger brossage. Il y a deux petits éléments formant le parapet du balcon et un grand sous la fenêtre. Bien qu'ils aient été exposés pendant 5 ans aux mêmes influences climatiques ces éléments ont pris chacun une teinte différente.

Élément I, la petite partie supérieure du parapet du balcon a un aspect général clair. En détail, on y remarque toutefois des traces claires et foncées, dirigées verticalement comme les stries du balai.

Élément II, la partie inférieure du parapet, plus grande, est presque uniformément de ton foncé. Il y a quelques rares surfaces plus claires, notamment au voisinage de la gargouille.

Élément III, l'allège de la fenêtre, présente une répartition curieuse des gris. Les parties inférieures et latérales sont uniformément foncées, en contraste avec le reste de la surface claire.

Dans l'exemple de la figure 1, c'est certainement la cause d) qui est responsable des contrastes de teintes. L'encrassement par les fines poussières atmosphériques est plus grand sur les surfaces humides. Ainsi on peut constater que le petit élément I sèche plus vite que le plus grand élément II, et qu'en outre les parties claires de l'élément III sont toujours plus chaudes et par conséquent moins humides que les autres. Au voisinage de la gargouille se produit un effet de lavage visible (cause e) qui empêche en outre la cause c) (végétation) d'avoir un effet appréciable. Si la gargouille était métallique toute végétation serait également empêchée dans son voisinage et on aurait une même image. L'eau qui a été en contact avec le métal interdit en effet le développement des mousses et champignons. La cause a) n'entre en ligne de compte qu'au début de l'évolution du béton, pendant les premières semaines ou les premiers mois, et la cause b) (dissolution de la chaux) aurait laissé des traces verticales sur toute la hauteur.

Ces trois exemples donnent une idée de la variété des phénomènes de vieillissement des surfaces de béton. Il s'agit véritablement des défauts en ce qui concerne l'aspect des surfaces. La plupart d'entre eux auraient pu être évités par des mesures adéquates. Dans le cas 1 par des mesures constructives, dans le cas 2 par l'emploi de plaques à surfaces rugueuses ou structurées et dans le cas 3 par le choix de planches de coffrage ayant des qualités et des propriétés identiques.

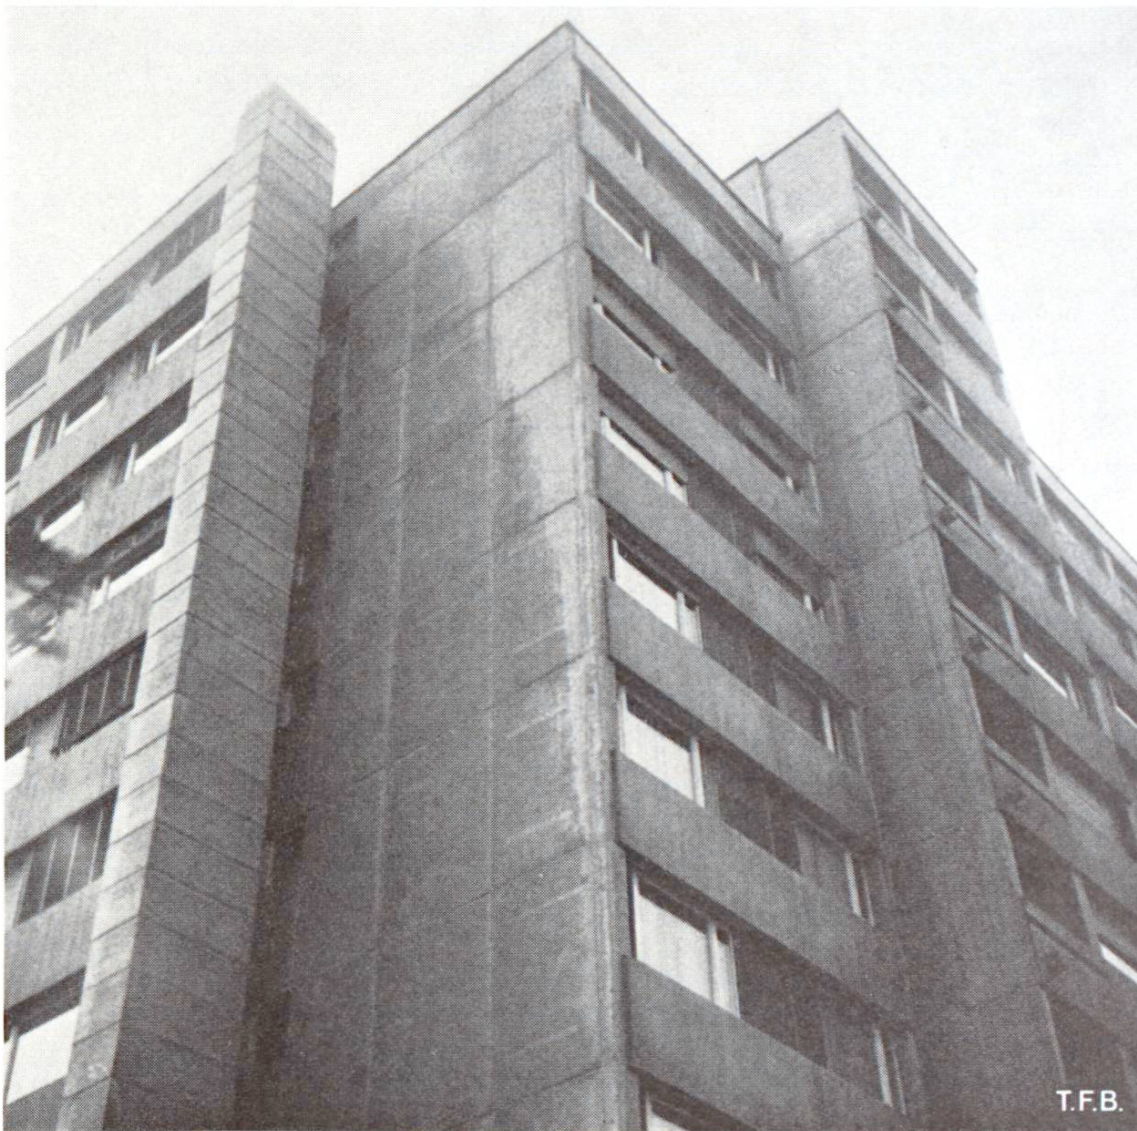
Fig. 2. Un angle rentrant d'une façade de maison-tour revêtue de grandes plaques de béton lisse. On remarque que les surfaces visiblement les plus exposées à la pluie ont une teinte plus claire. On peut constater en outre que chaque plaque a deux traces claires provoquées par le contact avec les lattes de bois placées entre les dalles du stockage après la fabrication.

Le contraste entre les grandes zones claires et foncées est imputable à la cause e) (lavage). La pluie battante qui peut atteindre les parties supérieures et extérieures de la façade les délave et en nettoie les poussières qui s'y étaient déposées. La pluie tombant dans ce cas par un vent ayant toujours la même direction bien déterminée, il y a une limite bien marquée entre les zones claires et foncées. Les traces claires laissées par les lattes de bois sont probablement dues au fait que la porosité de la surface y est plus faible et par conséquent l'humidité aussi, ce qui fait que la poussière y adhère moins bien qu'ailleurs.

Fig. 2 Revêtement de façade ayant subi l'influence visible de la pluie battante.

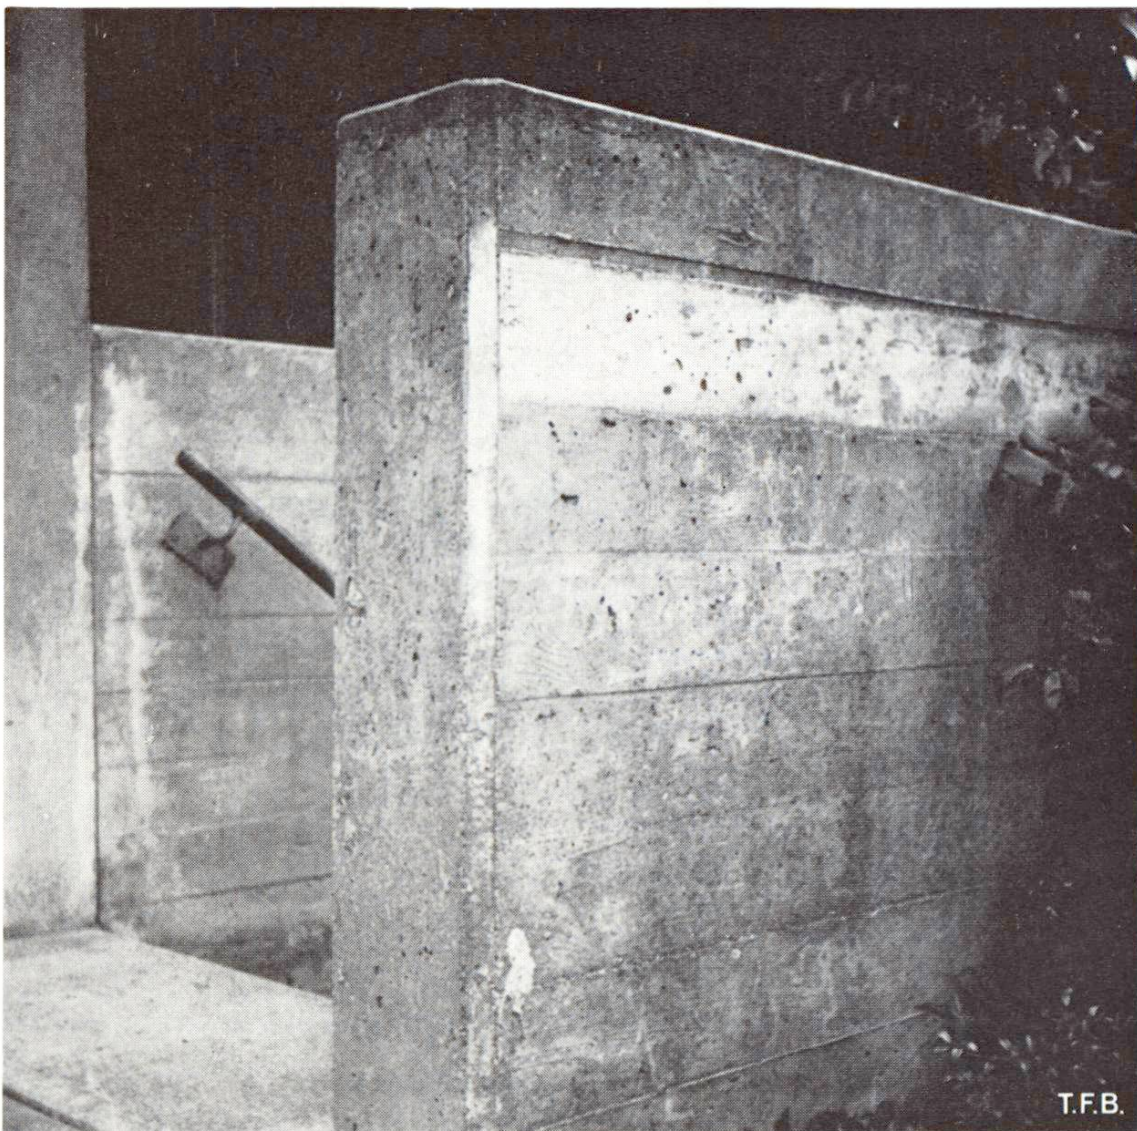
Fig. 3. Un petit mur de clôture exécuté il y a 6 ans en béton moulé entre des coffrages de bois. Une zone particulièrement claire a été laissée par l'une des planches du coffrage ainsi que par une portion de la latte triangulaire de l'angle coupé.

Cette différence est due à la cause c). Les parties foncées sont revêtues d'une forte végétation de mousses facilitée par la porosité de ces surfaces. La zone claire a au contraire une surface de béton bien compacte et lisse qui absorbe et retient moins d'humidité. Il semble que la planche en question ait été elle-même particulièrement lisse et en bois bien serré. La quatrième planche à partir du haut a laissé, pour la même raison, les traces claires des parties plus dures des anneaux de croissance du bois. Une autre manifestation de la présence de mousses, ce sont les traces claires des escargots qui s'y promènent pour s'en nourrir.

Fig. 3 Phénomènes de vieillissement sur un petit mur en béton coffré.
