# BULLETIN DU CIMENT

OCTOBRE 1972

## Quelques phénomènes de vieillissement du béton

**Liste des causes possibles. Discussion de trois cas illustrés par des photos.**

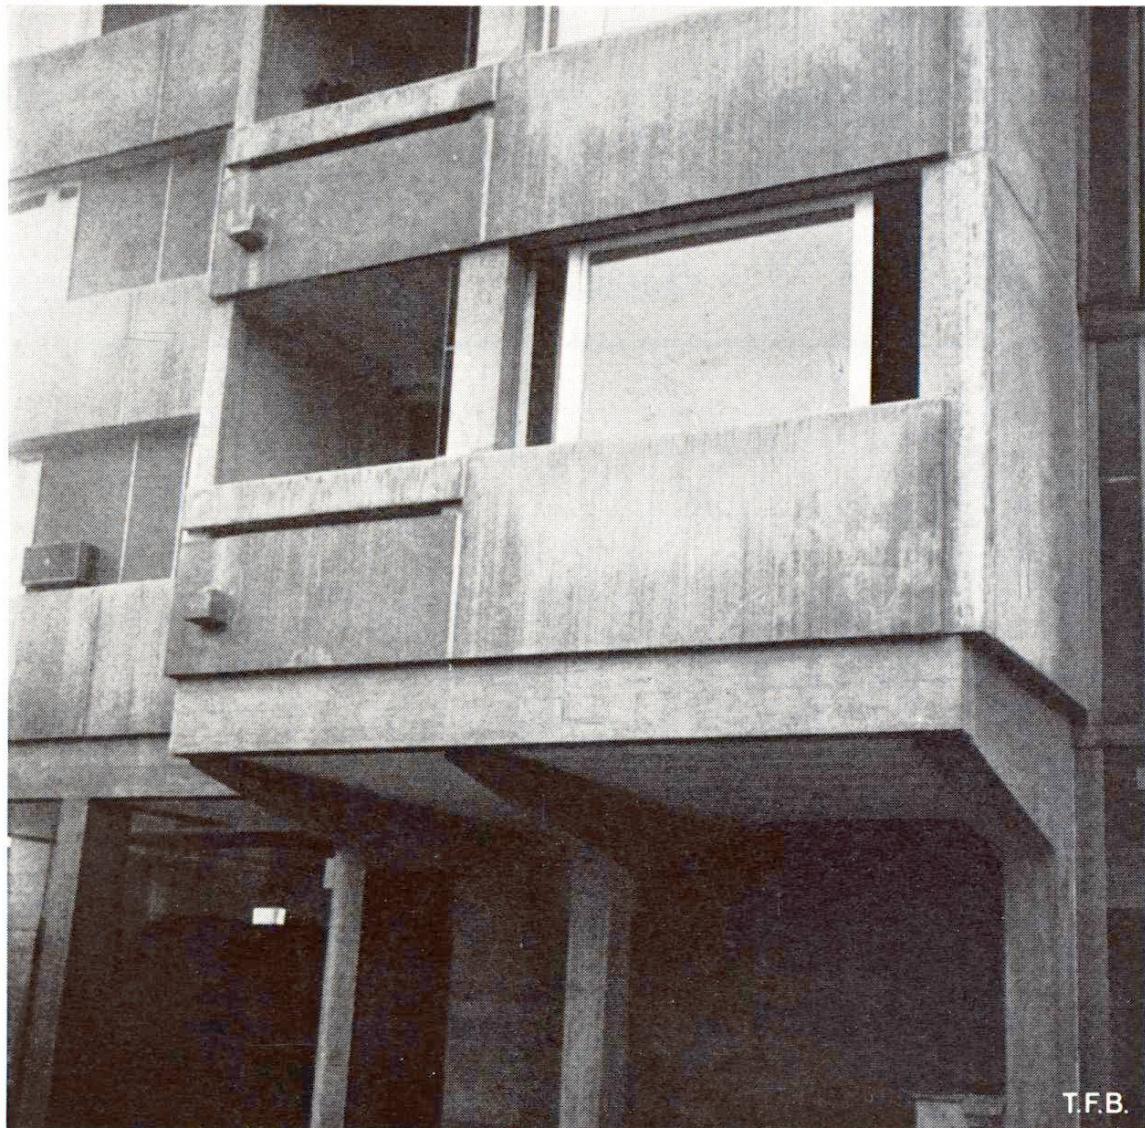
Fig. 1 Plaques en béton préfabriqué présentant des différences caractéristiques de la répartition des gris.

Fig. 1. Eléments en béton préfabriqué à structure de surface obtenue par un léger brossage. Il y a deux petits éléments formant le parapet du balcon et un grand sous la fenêtre. Bien qu'ils aient été exposés pendant 5 ans aux mêmes influences climatiques ces éléments ont pris chacun une teinte différente.

Elément I, la petite partie supérieure du parapet du balcon a un aspect général clair. En détail, on y remarque toutefois des traces claires et foncées, dirigées verticalement comme les stries du balai.

Elément II, la partie inférieure du parapet, plus grande, est presque uniformément de ton foncé. Il y a quelques rares surfaces plus claires, notamment au voisinage de la gargouille.

Elément III, l'allège de la fenêtre, présente une répartition curieuse des gris. Les parties inférieures et latérales sont uniformément foncées, en contraste avec le reste de la surface claire.

Dans l'exemple de la figure 1, c'est certainement la cause d) qui est responsable des contrastes de teintes. L'encrassement par les fines poussières atmosphériques est plus grand sur les surfaces humides. Ainsi on peut constater que le petit élément I sèche plus vite que le plus grand élément II, et qu'en outre les parties claires de l'élément III sont toujours plus chaudes et par conséquent moins humides que les autres. Au voisinage de la gargouille se produit un effet de lavage visible (cause e) qui empêche en outre la cause c) (végétation) d'avoir un effet appréciable. Si la gargouille était métallique toute végétation serait également empêchée dans son voisinage et on aurait une même image. L'eau qui a été en contact avec le métal interdit en effet le développement des mousses et champignons. La cause a) n'entre en ligne de compte qu'au début de l'évolution du béton, pendant les premières semaines ou les premiers mois, et la cause b) (dissolution de la chaux) aurait laissé des traces verticales sur toute la hauteur.

Ces trois exemples donnent une idée de la variété des phénomènes de vieillissement des surfaces de béton. Il s'agit véritablement des défauts en ce qui concerne l'aspect des surfaces. La plupart d'entre eux auraient pu être évités par des mesures adéquates. Dans le cas 1 par des mesures constructives, dans le cas 2 par l'emploi de plaques à surfaces rugueuses ou structurées et dans le cas 3 par le choix de planches de coffrage ayant des qualités et des propriétés identiques.

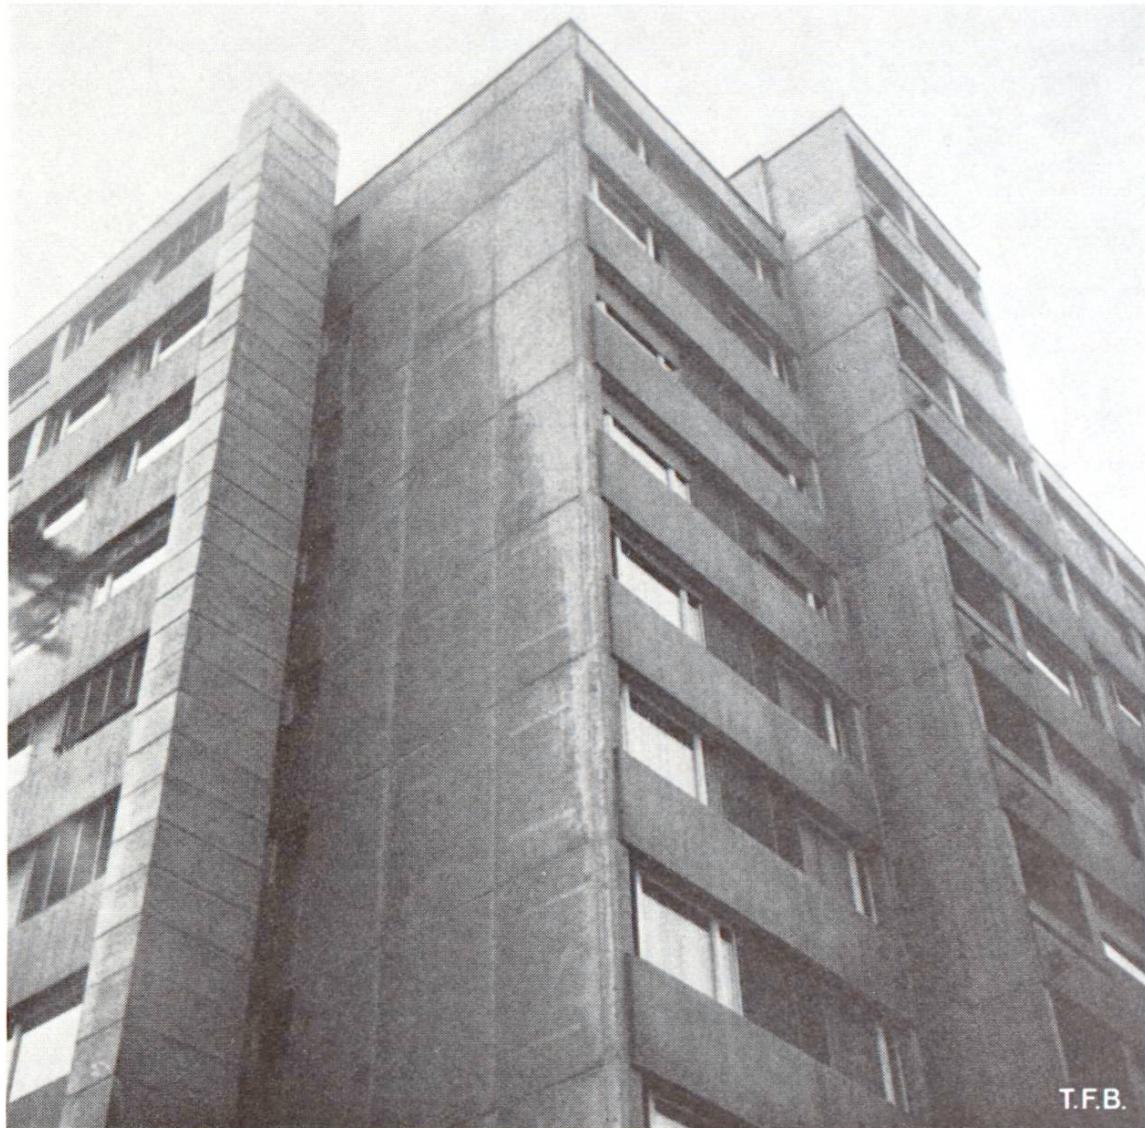
Fig. 2. Un angle rentrant d'une façade de maison-tour revêtue de grandes plaques de béton lisse. On remarque que les surfaces visiblement les plus exposées à la pluie ont une teinte plus claire. On peut constater en outre que chaque plaque a deux traces claires provoquées par le contact avec les lattes de bois placées entre les dalles du stockage après la fabrication.

Le contraste entre les grandes zones claires et foncées est imputable à la cause e) (lavage). La pluie battante qui peut atteindre les parties supérieures et extérieures de la façade les délave et en nettoye les poussières qui s'y étaient déposées. La pluie tombant dans ce cas par un vent ayant toujours la même direction bien déterminée, il y a une limite bien marquée entre les zones claires et foncées. Les traces claires laissées par les lattes de bois sont probablement dues au fait que la porosité de la surface y est plus faible et par conséquent l'humidité aussi, ce qui fait que la poussière y adhère moins bien qu'ailleurs.

Fig. 2 Revêtement de façade ayant subi l'influence visible de la pluie battante.

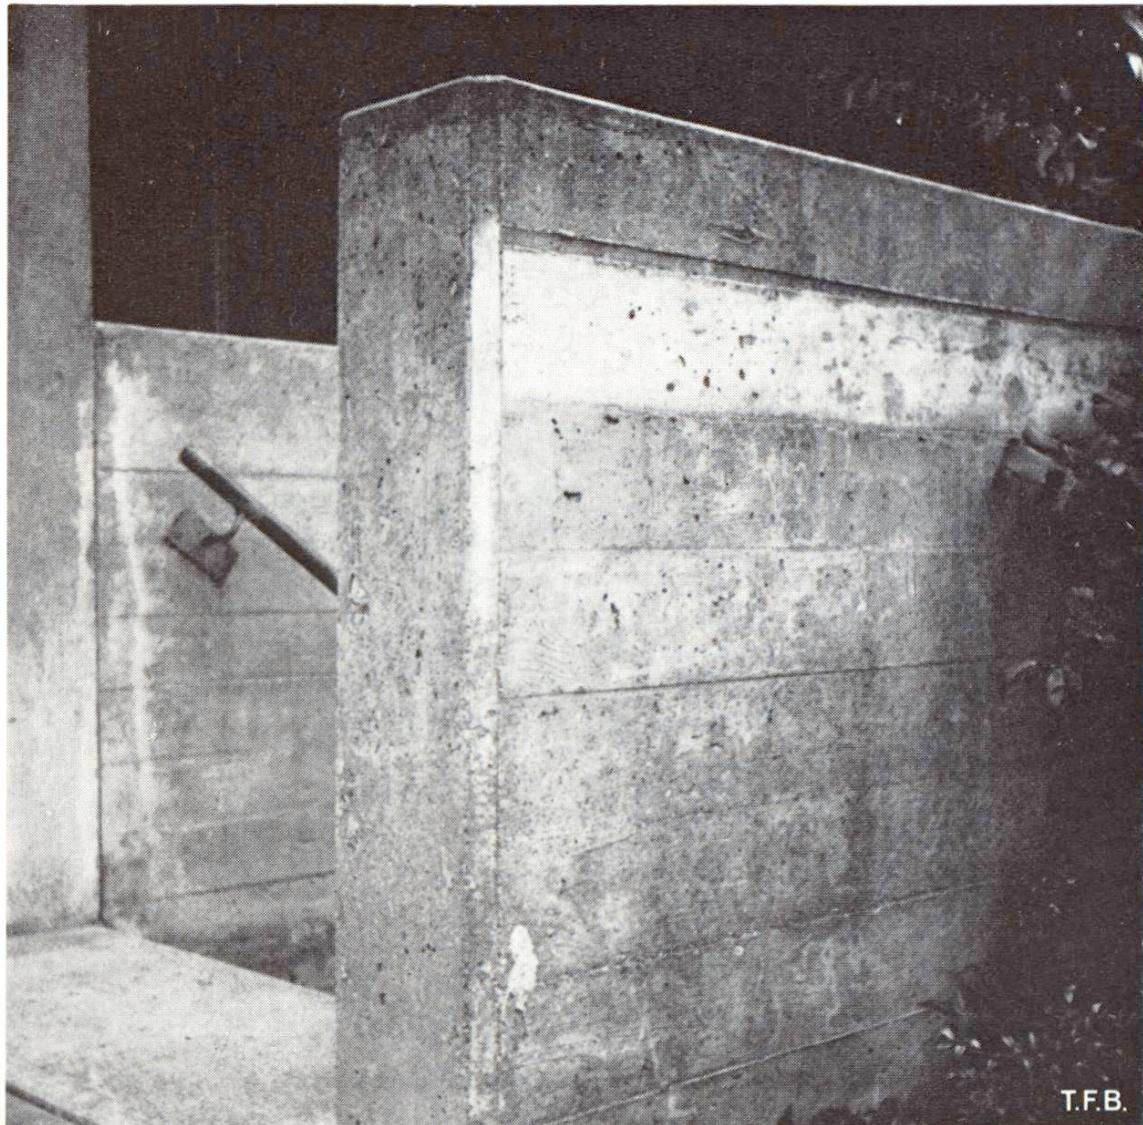
Fig. 3. Un petit mur de clôture exécuté il y a 6 ans en béton moulé entre des coffrages de bois. Une zone particulièrement claire a été laissée par l'une des planches du coffrage ainsi que par une portion de la latte triangulaire de l'angle coupé.

Cette différence est due à la cause c). Les parties foncées sont revêtues d'une forte végétation de mousses facilitée par la porosité de ces surfaces. La zone claire a au contraire une surface de béton bien compacte et lisse qui absorbe et retient moins d'humidité. Il semble que la planche en question ait été elle-même particulièrement lisse et en bois bien serré. La quatrième planche à partir du haut a laissé, pour la même raison, les traces claires des parties plus dures des anneaux de croissance du bois. Une autre manifestation de la présence de mousses, ce sont les traces claires des escargots qui s'y promènent pour s'en nourrir.

Fig. 3 Phénomènes de vieillissement sur un petit mur en béton coffré.
