BULLETIN DU CIMENT

NOVEMBRE 1973

Fines fissures en réseau à la surface du béton

Fines fissures typiques apparaissant en général très tôt. Causes, disposition, inconvénients, mesures préventives.

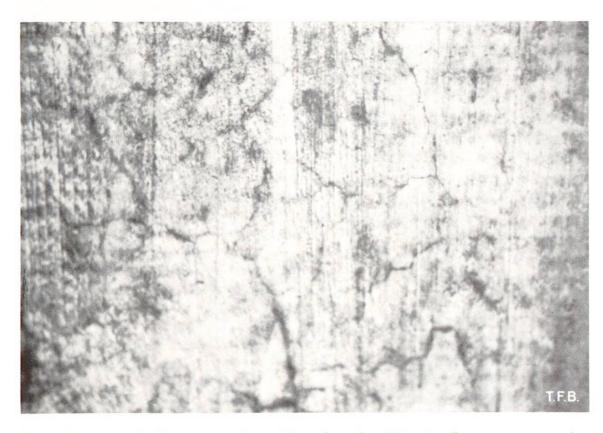
Dans certaines conditions, de fines fissures disposées en réseau peuvent apparaître à la surface du béton. Les «mailles de ces réseaux peuvent être très petites (5–10 mm) ou relativement grandes (50–60 mm). Si d'une partie à l'autre d'un ouvrage, l'espacement des fissures augmente, leur ouverture augmente en même temps. La figure 1 montre un tel réseau de fissures provoqué par des conditions particulières.

Fig. 1 Formation de fissures en réseau à la surface d'un béton à coffrage en panneaux imprégnés. Age 3 jours. Les fissures sont à peine visibles à l'oeil nu et ne se manifestent que par l'humidité qu'elles retiennent. Espacement des fissures 20–40 mm.

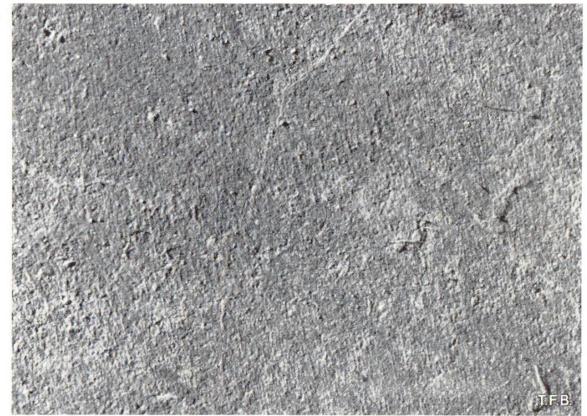
Fig. 2 Très fines fissures en réseau dans un béton sortant de coffrages lisses. Il s'agit d'un agrandissement, la largeur de la photo représente 1 cm. Espacement des fissures 5–10 mm, ouverture 0,005–0,01 mm, profondeur 0,5–1,0 mm.

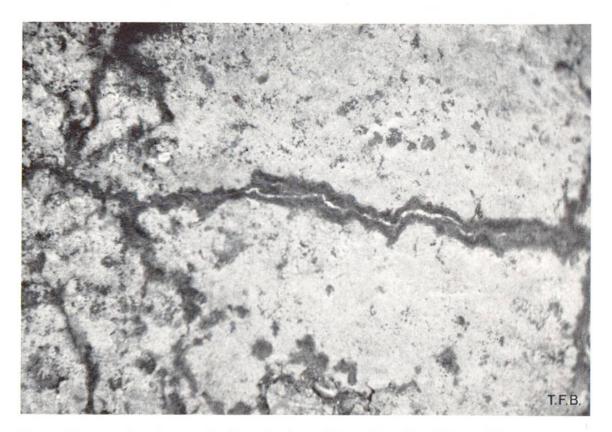
Fig. 3 Fissure refermée par sécrétion de chaux, à la surface d'un béton coffré en panneaux de plastic. Il s'agit d'un agrandissement, la largeur de la photo représente 2 cm. La fissure est mise en évidence par la frange foncée qui l'encadre. Pendant la période déterminante pour la teinte grise du béton (premier jour après le décoffrage), cette zone est restée humide en sorte qu'elle n'a pas été éclaircie par sécrétion de chaux.

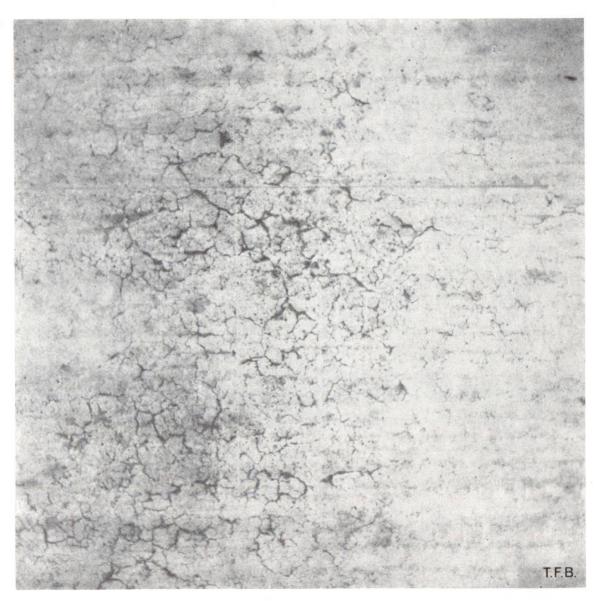
Fig. 4 Fines fissures en réseau à la surface lisse d'un béton coffré en panneaux métalliques. Répartition irrégulière. On voit de nombreux nœuds avec plus de trois fissures. Cette image laisse penser qu'il s'agit de fissures de retrait très précoce déjà formées sous le coffrage. Traces foncées comme celles de la figure 3. Espacement des fissures 10–20 mm.

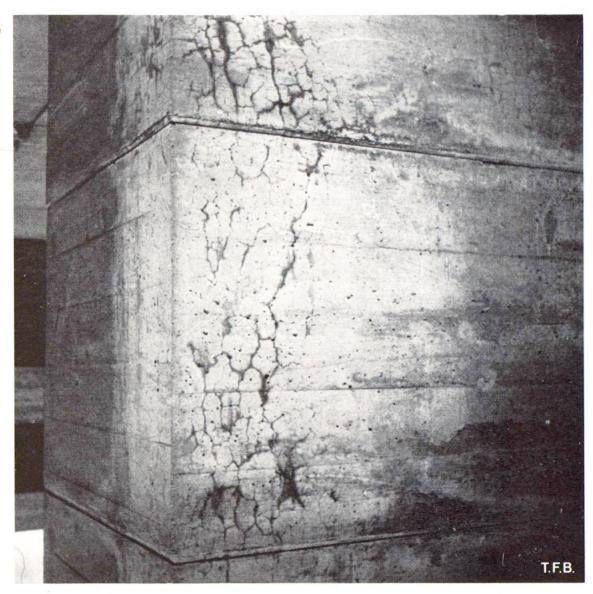
Fig. 5 Fissures à la surface d'une partie saillante. Elles sont dues à un dessèchement rapide peu après le décoffrage. Espacement des fissures 50-70 mm.

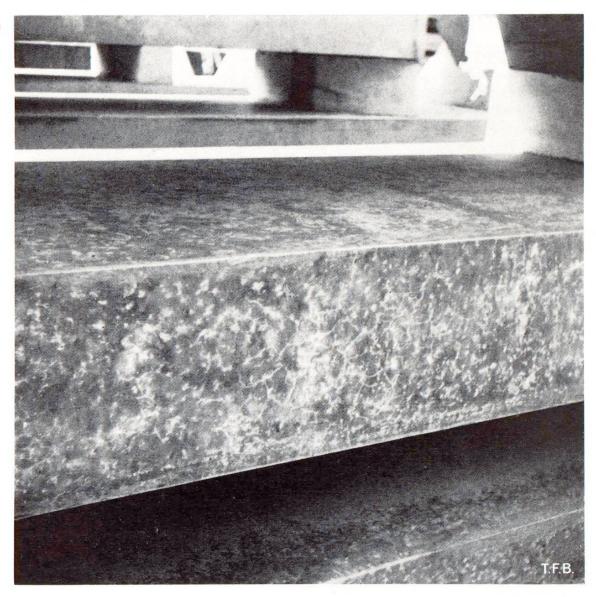
Fig. 6 Fines fissures en réseau apparaissant en blanc sur un béton à coffrage métallique. Elles sont probablement imputables à des différences de température dues à un dosage élevé en ciment. Le béton est resté foncé parce qu'il est très compact. Ce n'est qu'au voisinage des fissures que la chaux claire a été secrétée.

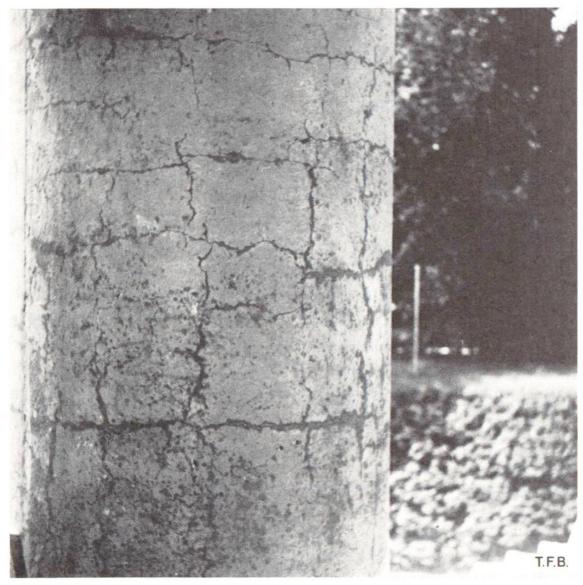
Fig. 7 Fissures en réseau à mailles carrées sur un pylone en béton. Elles sont dues soit à la forme cylindrique du pylone, soit à l'influence de l'armature.
