BULLETIN DU CIMENT

NOVEMBRE 1973

Fines fissures en réseau à la surface du béton

Fines fissures typiques apparaissant en général très tôt. Causes, disposition, inconvénients, mesures préventives.

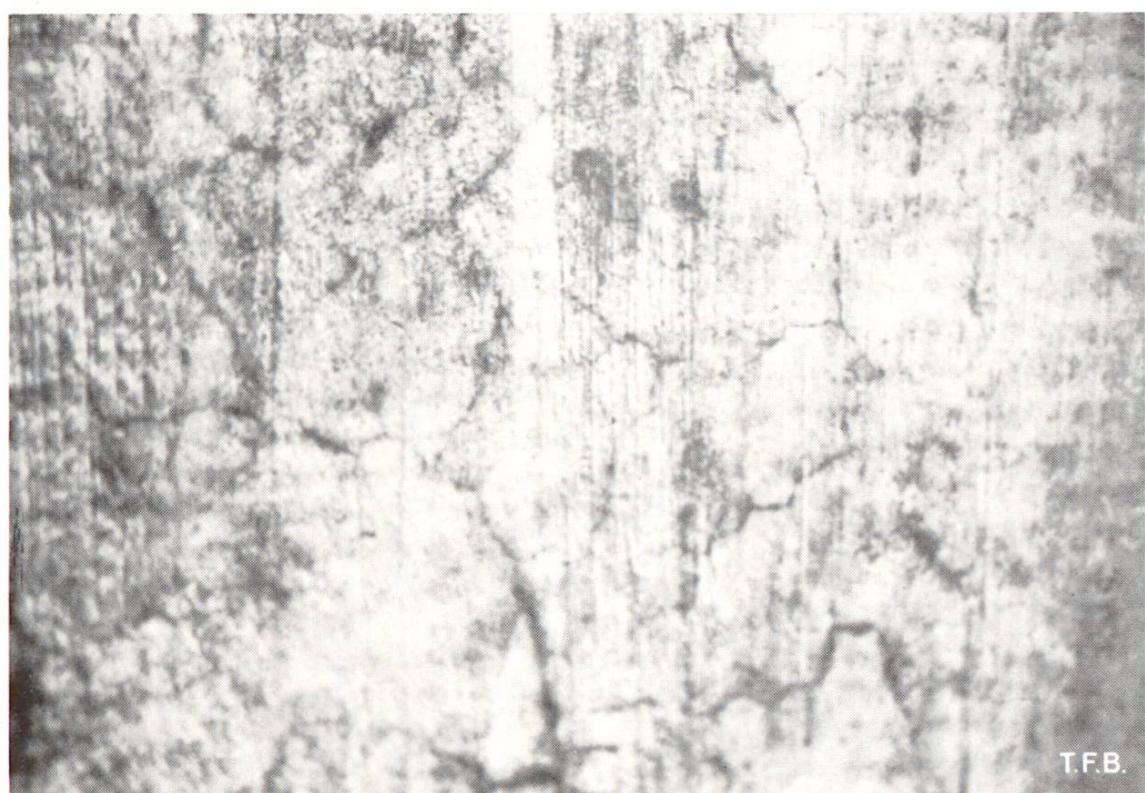
Dans certaines conditions, de fines fissures disposées en réseau peuvent apparaître à la surface du béton. Les «mailles de ces réseaux peuvent être très petites (5–10 mm) ou relativement grandes (50–60 mm). Si d'une partie à l'autre d'un ouvrage, l'espacement des fissures augmente, leur ouverture augmente en même temps. La figure 1 montre un tel réseau de fissures provoqué par des conditions particulières.

Fig. 1 Formation de fissures en réseau à la surface d'un béton à coffrage en panneaux imprégnés. Age 3 jours. Les fissures sont à peine visibles à l'oeil nu et ne se manifestent que par l'humidité qu'elles retiennent. Espacement des fissures 20–40 mm.

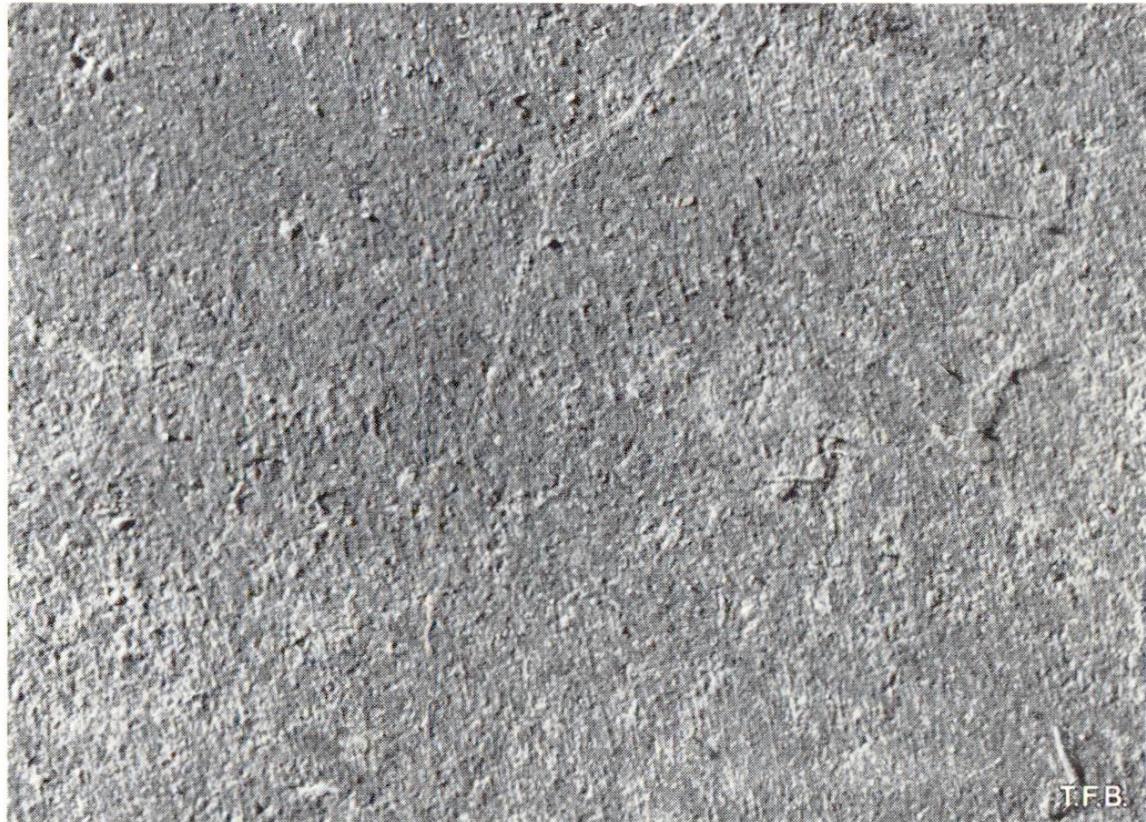
Fig. 2 Très fines fissures en réseau dans un béton sortant de coffrages lisses. Il s'agit d'un agrandissement, la largeur de la photo représente 1 cm. Espacement des fissures 5–10 mm, ouverture 0,005–0,01 mm, profondeur 0,5–1,0 mm.

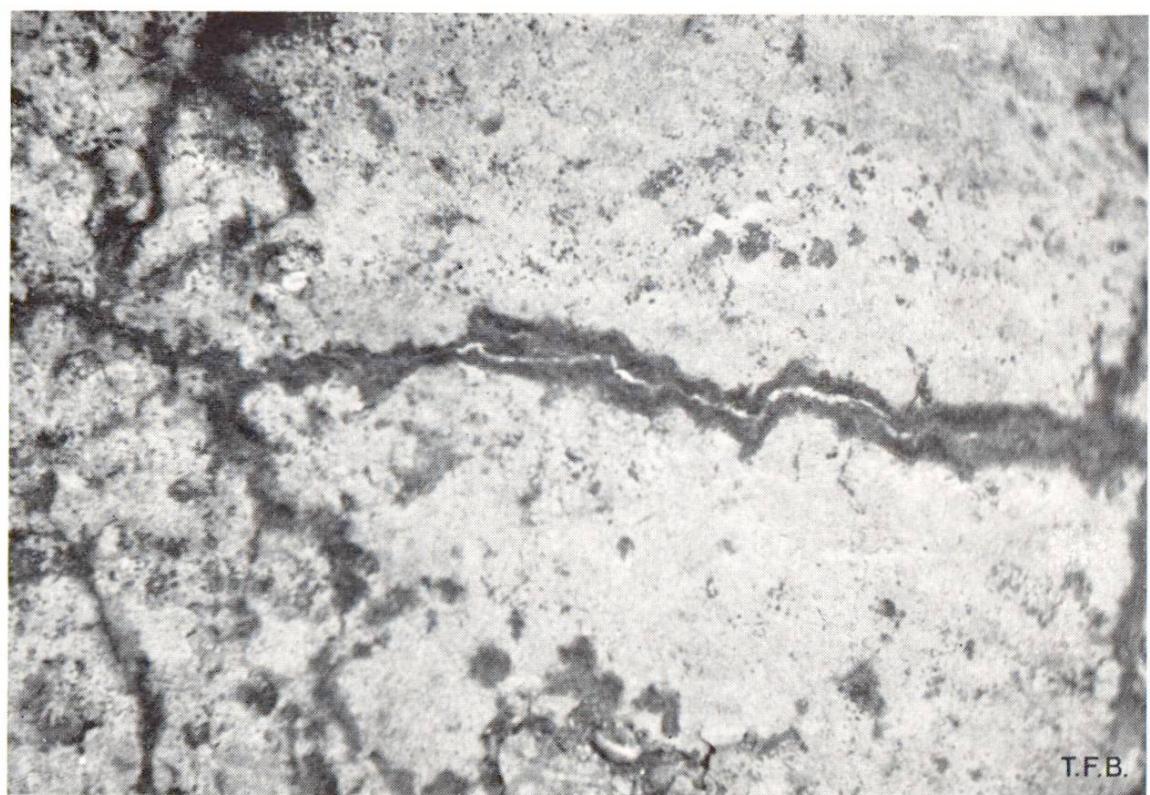
Fig. 3 Fissure refermée par sécrétion de chaux, à la surface d'un béton coiffé en panneaux de plastique. Il s'agit d'un agrandissement, la largeur de la photo représente 2 cm. La fissure est mise en évidence par la frange foncée qui l'encadre. Pendant la période déterminante pour la teinte grise du béton (premier jour après le décoffrage), cette zone est restée humide en sorte qu'elle n'a pas été éclaircie par sécrétion de chaux.

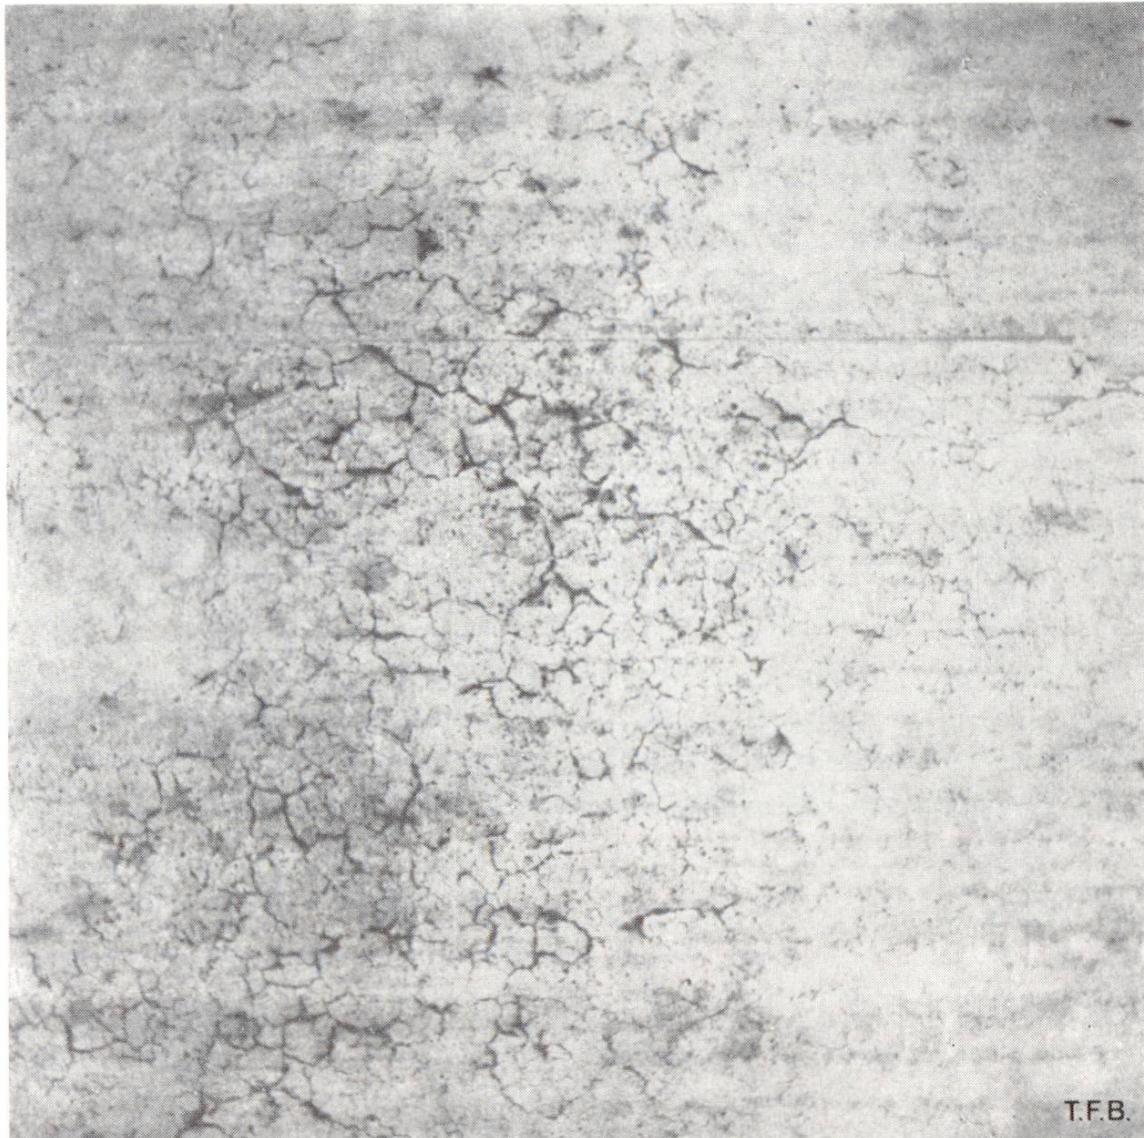
Fig. 4 Fines fissures en réseau à la surface lisse d'un béton coffré en panneaux métalliques. Répartition irrégulière. On voit de nombreux nœuds avec plus de trois fissures. Cette image laisse penser qu'il s'agit de fissures de retrait très précoce déjà formées sous le coffrage. Traces foncées comme celles de la figure 3. Espacement des fissures 10-20 mm.

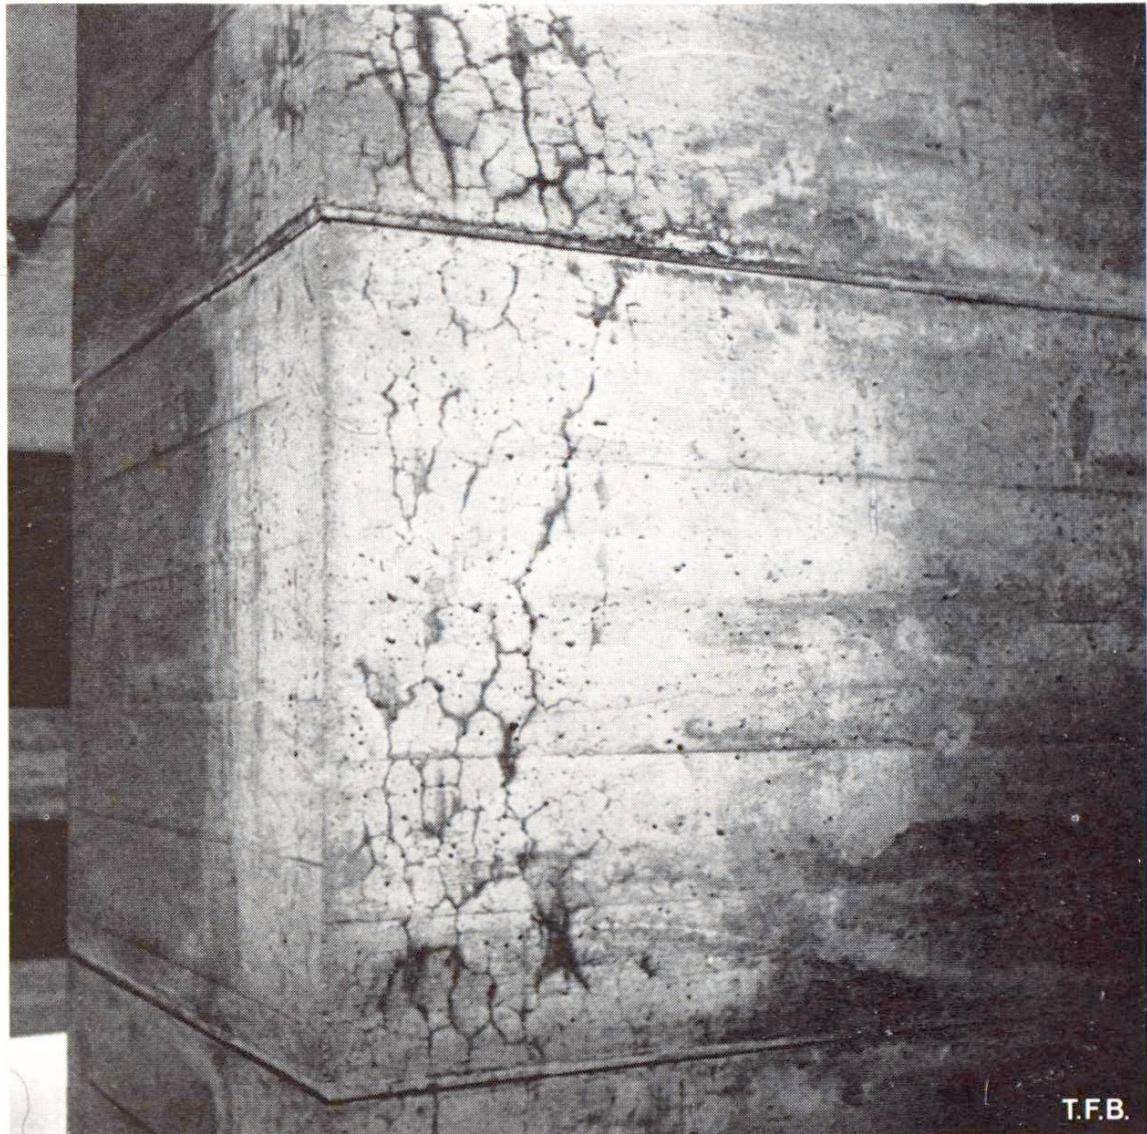
Fig. 5 Fissures à la surface d'une partie saillante. Elles sont dues à un dessèchement rapide peu après le décoffrage. Espacement des fissures 50-70 mm.

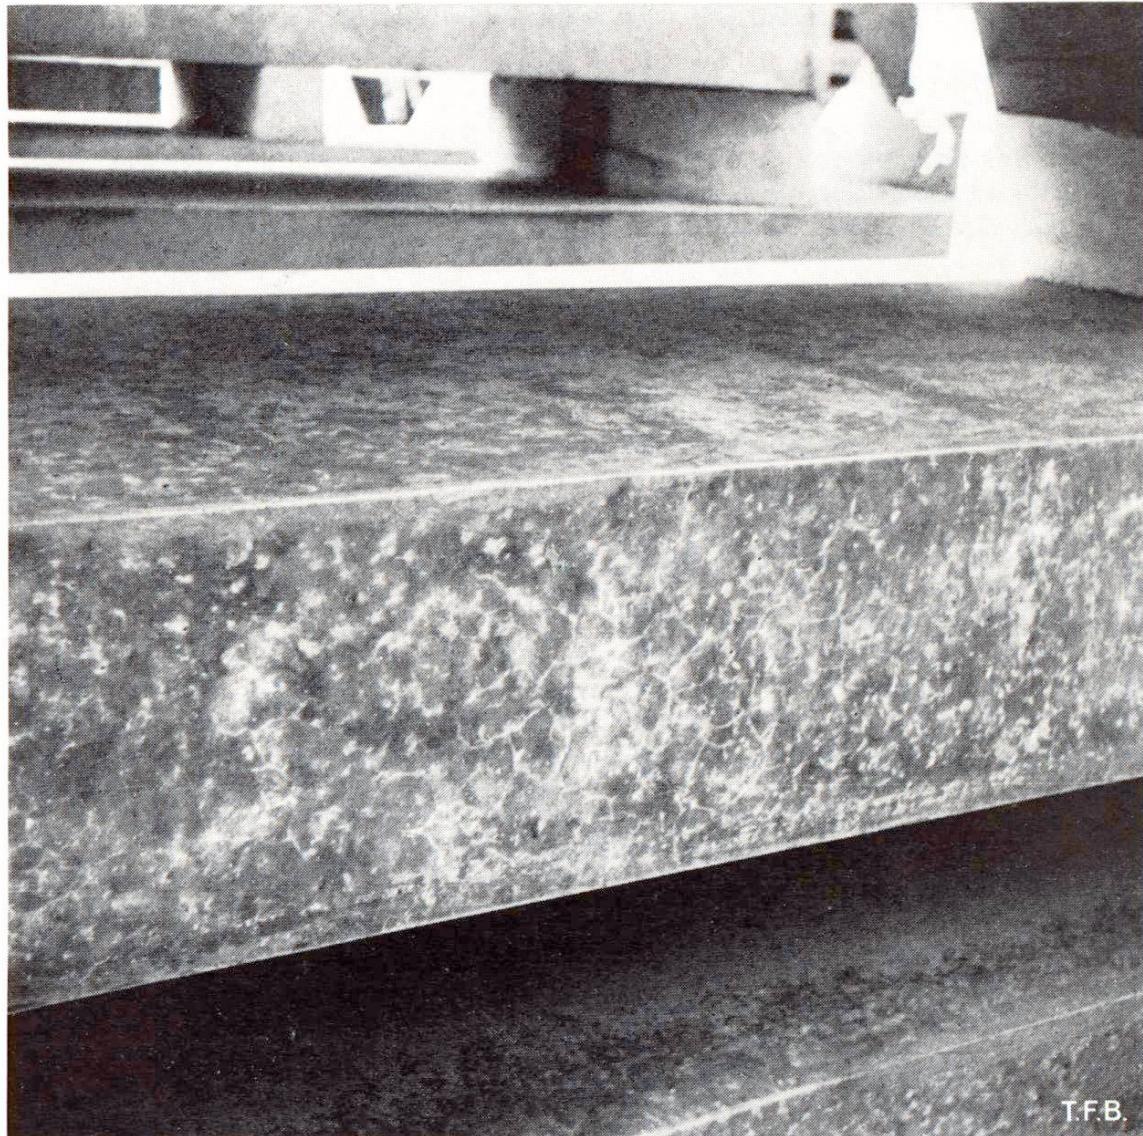
Fig. 6 Fines fissures en réseau apparaissant en blanc sur un béton à coffrage métallique. Elles sont probablement imputables à des différences de température dues à un dosage élevé en ciment. Le béton est resté foncé parce qu'il est très compact. Ce n'est qu'au voisinage des fissures que la chaux claire a été secrétée.

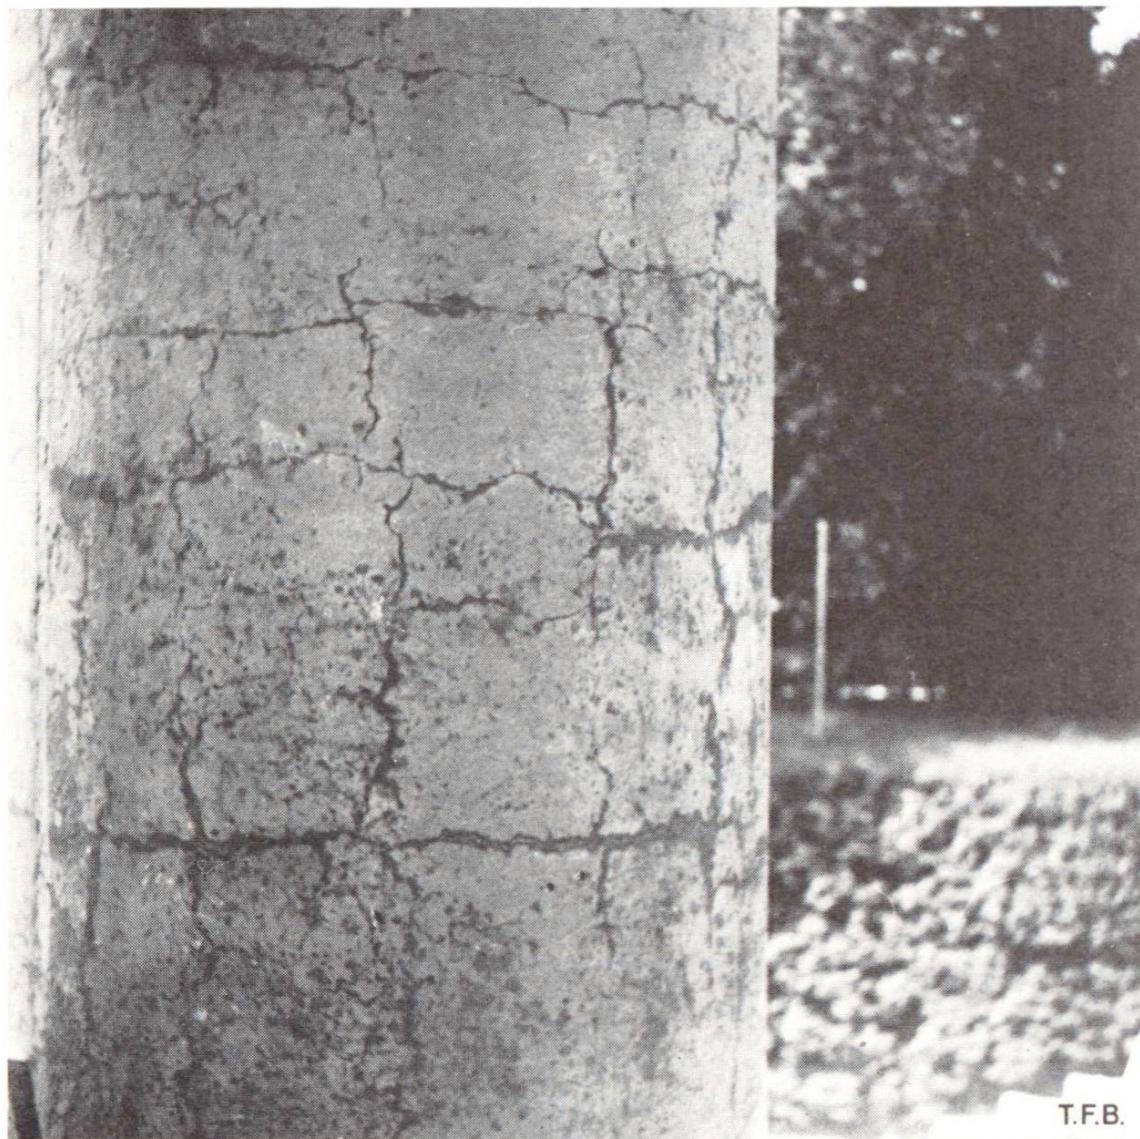
Fig. 7 Fissures en réseau à mailles carrées sur un pylône en béton. Elles sont dues soit à la forme cylindrique du pylône, soit à l'influence de l'armature.
