BULLETIN DU CIMENT

AVRIL 1977 45e ANNEE NUMERO 16

Fissures dues au retrait de prise

Description du retrait de prise (condensation), cette diminution de volume liée a des phénomènes chimiques. Exposé d'un cas dans lequel les conséquences furent visibles.

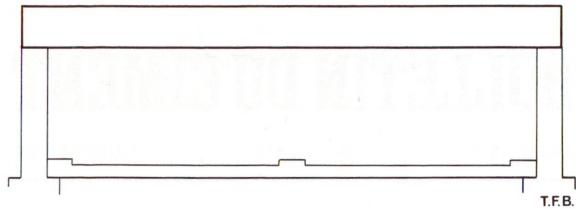
Fig. 1 Croquis de la coupe d'une galerie d'autoroute. La dalle-plafond de 1,60 m d'épaisseur est recouverte de 10 à 20 m de terre. Elle a été bétonnée par tronçons, chacun en couches de 0,50 à 0,55 m d'épaisseur.

Et maintenant, notre exemple. La figure 1 donne le croquis d'une dalle massive en béton couvrant une autoroute qui passe en galerie sous 10 à 20 m de terre. En raison de cette grosse surcharge, la dalle fortement armée a une épaisseur de 1,60 m. Elle a été construite par tronçons successifs dont chacun était bétonné en trois couches de 0,50 à 0,55 m, ce qui exigeait 12 heures de travail. La surface supérieure a été réglée sommairement et recouverte immédiatement d'une protection étanche à la vapeur. Le béton CP 300 de granulométrie 0 à 50 mm a été préparé sur place. Pour être assuré du monolithisme de cette masse de béton, on avait exigé que les bétonnages successifs se fassent «frais sur frais», c.à.d. sur une couche n'ayant pas encore commencé à faire prise. C'est la raison pour laquelle le début de prise du béton fut retardé uniformément de 12 heures.

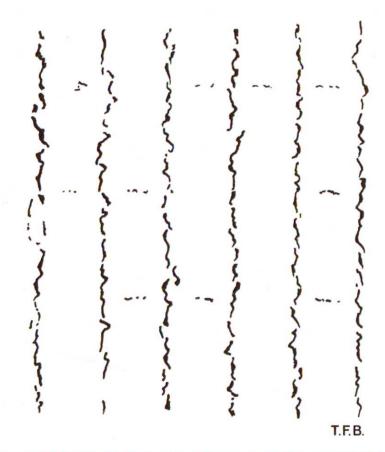
Douze heures après la fin du bétonnage du premier tronçon, de larges fissures, parallèles et équidistantes sont apparues à la surface supérieure, sous la protection étanche. Elles se trouvaient toutes au-dessus des barres supérieures de l'armature placées à 50 mm sous la surface du béton. (Fig. 2) Quelques carottes furent prélevées pour voir ce qu'il en était de ces fissures en profondeur (Fig. 3). On y a découvert d'autres fissures typiques, sous les barres inférieures de l'armature supérieure (Fig. 4). La position des fissures a permis de conclure avec certitude que la partie supérieure de la masse de béton s'était affaissée de 2 à 3 mm quand elle était encore plastique, alors que l'armature très rigide, reposant sur le coffrage, était restée fixe. Cet affaissement avait dû se produire entre 12 et 24 heures après le début du bétonnage.

Fig. 2 Fissures parallèles de 2 à 3 mm d'ouverture à la surface supérieure de la dalle. Elles se sont formées dans les 12 heures qui ont suivi le bétonnage, malgré la protection étanche de la surface.

4 On ne peut expliquer ce phénomène que par le retrait de prise (Schrumpfen). Entre 12 et 20 heures après le début du bétonnage, la prise du béton a commencé dans les deux couches inférieures alors que la dernière couche du haut était encore plastique. Après 24 heures, le degré d'hydratation dans ces couches inférieures devait être de 10 à 15 %, ce qui correspond à une diminution de volume de 1,8 à 2,7 l/m³ et à un affaissement de 1,8 à 2,7 mm. Cela correspond bien aux observations faites.

Dans l'exemple exposé, pour éviter le renouvellement du phénomène dans les étapes suivantes de bétonnage, on a revibré le béton après un certain temps.

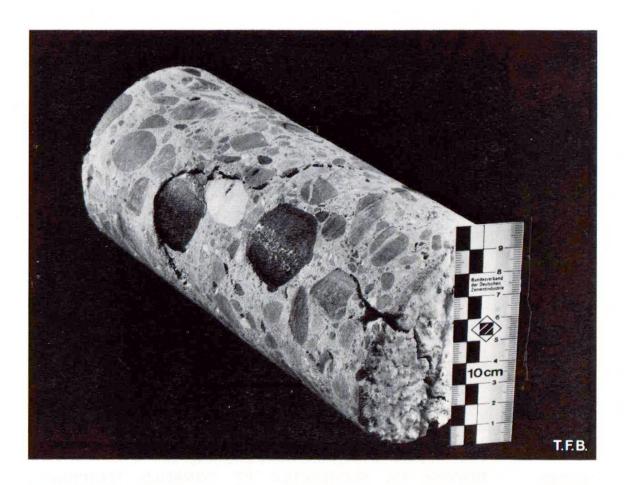
Fig. 3 Carotte de 90 mm montrant les fissures en profondeur. L'espace entre le béton et le dessous de la barre inférieure de l'armature permet de mesurer un affaissement de 2 à 3 mm.

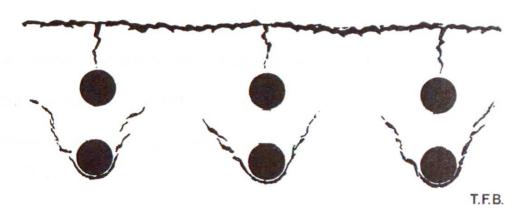
Fig. 4 Les fissures typiques qui permettent de conclure à un affaissement du béton encore plastique, par rapport à l'armature rigide. Diamètre des barres d'armature 30 mm.

De ces deux raisons il est résulté que l'eau mobile à l'intérieur du béton était soumise à surpression qui facilitait sa pénétration dans les pores et encore pendant un temps plus long. Il s'est ainsi produit une légère migration de l'eau du haut vers le bas ce qui a entraîné une diminution correspondante de volume de la couche supérieure.
