BULLETIN DU CIMENT

AVRIL 1977

Fissures dues au retrait de prise

Description du retrait de prise (condensation), cette diminution de volume liée à des phénomènes chimiques. Exposé d'un cas dans lequel les conséquences furent visibles.

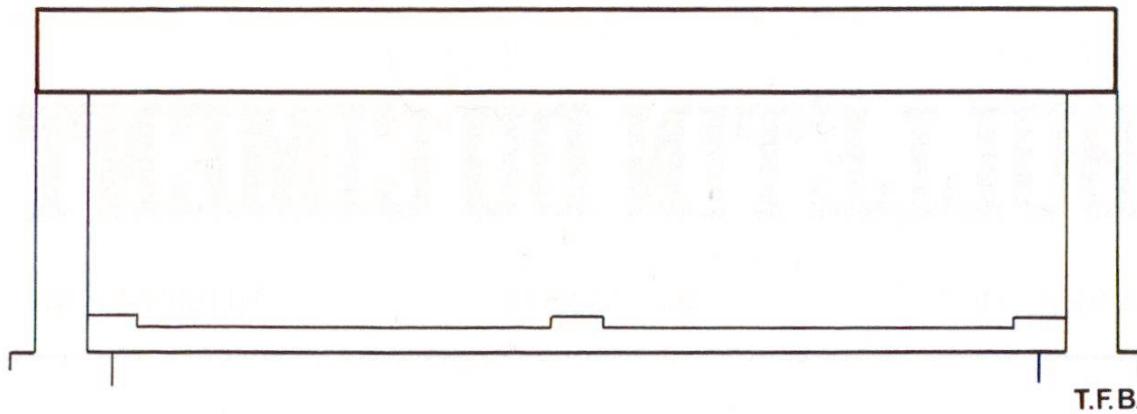
Fig. 1 Croquis de la coupe d'une galerie d'autoroute. La dalle-plafond de 1,60 m d'épaisseur est recouverte de 10 à 20 m de terre. Elle a été bétonnée par tronçons, chacun en couches de 0,50 à 0,55 m d'épaisseur.

Et maintenant, notre exemple. La figure 1 donne le croquis d'une dalle massive en béton couvrant une autoroute qui passe en galerie sous 10 à 20 m de terre. En raison de cette grosse surcharge, la dalle fortement armée a une épaisseur de 1,60 m. Elle a été construite par tronçons successifs dont chacun était bétonné en trois couches de 0,50 à 0,55 m, ce qui exigeait 12 heures de travail. La surface supérieure a été réglée sommairement et recouverte immédiatement d'une protection étanche à la vapeur. Le béton CP 300 de granulométrie 0 à 50 mm a été préparé sur place. Pour être assuré du monolithisme de cette masse de béton, on avait exigé que les bétonnages successifs se fassent «frais sur frais», c.à.d. sur une couche n'ayant pas encore commencé à faire prise. C'est la raison pour laquelle le début de prise du béton fut retardé uniformément de 12 heures.

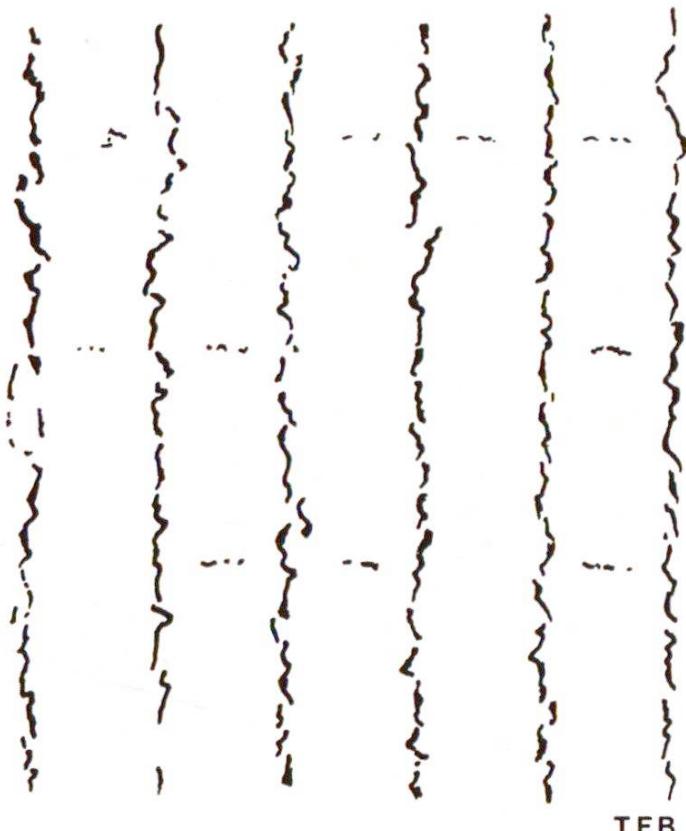
Douze heures après la fin du bétonnage du premier tronçon, de larges fissures, parallèles et équidistantes sont apparues à la surface supérieure, sous la protection étanche. Elles se trouvaient toutes au-dessus des barres supérieures de l'armature placées à 50 mm sous la surface du béton. (Fig. 2) Quelques carottes furent prélevées pour voir ce qu'il en était de ces fissures en profondeur (Fig. 3). On y a découvert d'autres fissures typiques, sous les barres inférieures de l'armature supérieure (Fig. 4). La position des fissures a permis de conclure avec certitude que la partie supérieure de la masse de béton s'était affaissée de 2 à 3 mm quand elle était encore plastique, alors que l'armature très rigide, reposant sur le coffrage, était restée fixe. Cet affaissement avait dû se produire entre 12 et 24 heures après le début du bétonnage.

Fig. 2 Fissures parallèles de 2 à 3 mm d'ouverture à la surface supérieure de la dalle. Elles se sont formées dans les 12 heures qui ont suivi le bétonnage, malgré la protection étanche de la surface.

Dans l'exemple exposé, pour éviter le renouvellement du phénomène dans les étapes suivantes de bétonnage, on a revibré le béton après un certain temps.

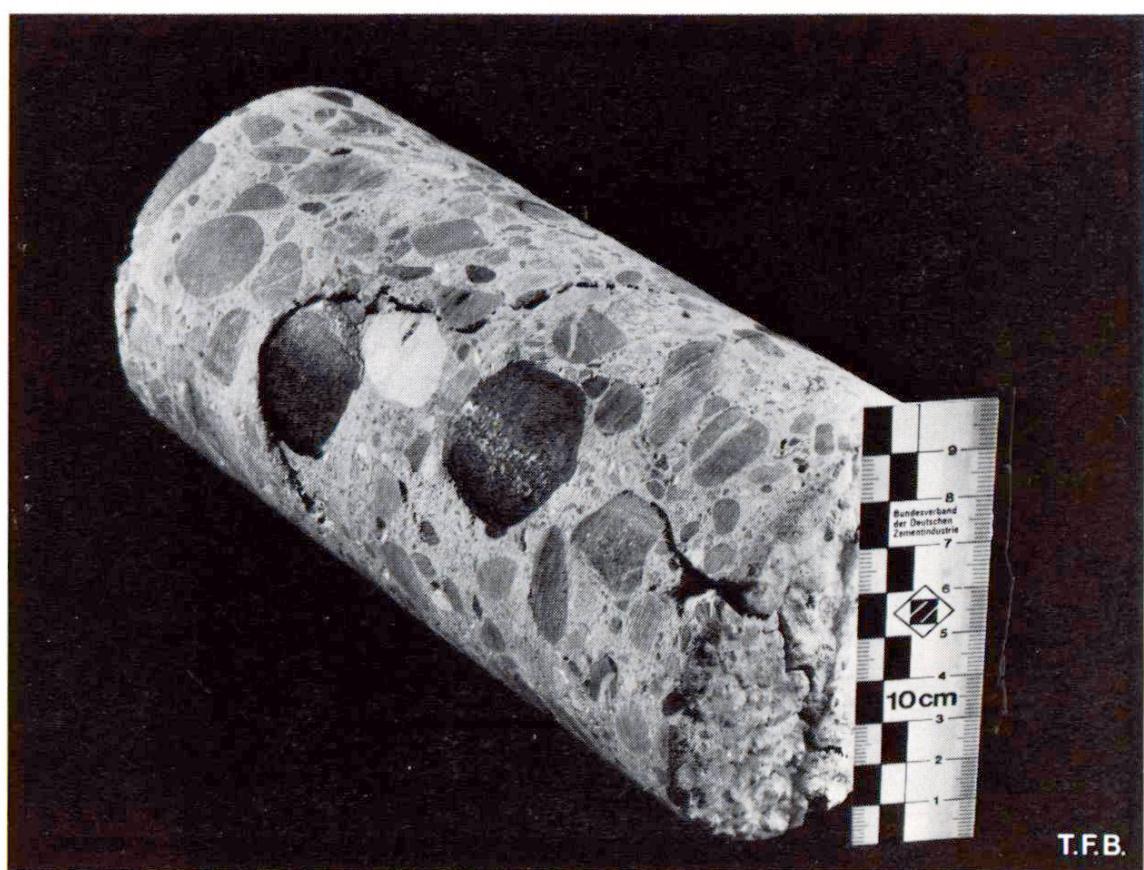
Fig. 3 Carotte de 90 mm montrant les fissures en profondeur. L'espace entre le béton et le dessous de la barre inférieure de l'armature permet de mesurer un affaissement de 2 à 3 mm.

4 On ne peut expliquer ce phénomène que par le retrait de prise (Schrumpfen). Entre 12 et 20 heures après le début du bétonnage, la prise du béton a commencé dans les deux couches inférieures alors que la dernière couche du haut était encore plastique. Après 24 heures, le degré d'hydratation dans ces couches inférieures devait être de 10 à 15 %, ce qui correspond à une diminution de volume de 1,8 à 2,7 l/m³ et à un affaissement de 1,8 à 2,7 mm. Cela correspond bien aux observations faites.

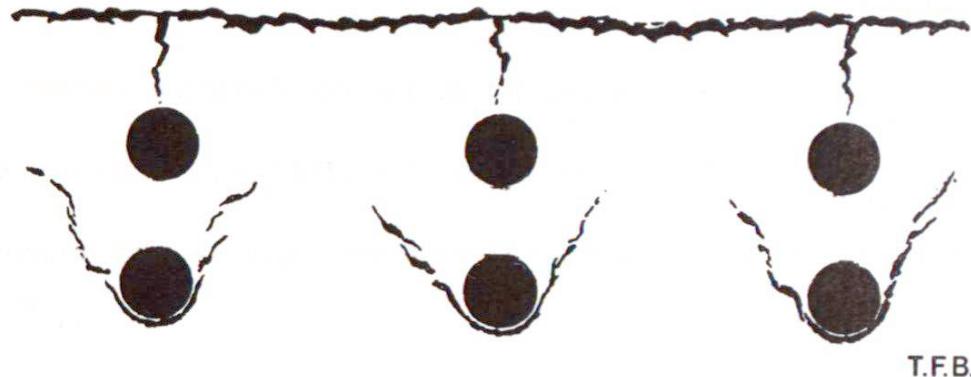
Fig. 4 Les fissures typiques qui permettent de conclure à un affaissement du béton encore plastique, par rapport à l'armature rigide. Diamètre des barres d'armature 30 mm.

De ces deux raisons il est résulté que l'eau mobile à l'intérieur du béton était soumise à surpression qui facilitait sa pénétration dans les pores et encore pendant un temps plus long. Il s'est ainsi produit une légère migration de l'eau du haut vers le bas ce qui a entraîné une diminution correspondante de volume de la couche supérieure.
