# BULLETIN DU CIMENT

AVRIL 1977

## Fissures dues au retrait de prise

**Description du retrait de prise (condensation), cette diminution de volume liée à des phénomènes chimiques. Exposé d'un cas dans lequel les conséquences furent visibles.**

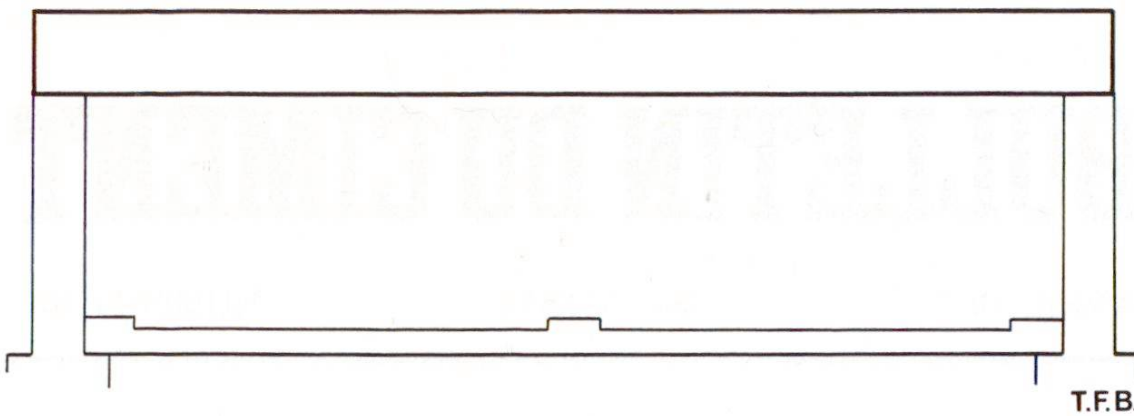
Fig. 1 Croquis de la coupe d'une galerie d'autoroute. La dalle-plafond de 1,60 m d'épaisseur est recouverte de 10 à 20 m de terre. Elle a été bétonnée par tronçons, chacun en couches de 0,50 à 0,55 m d'épaisseur.

Et maintenant, notre exemple. La figure 1 donne le croquis d'une dalle massive en béton couvrant une autoroute qui passe en galerie sous 10 à 20 m de terre. En raison de cette grosse surcharge, la dalle fortement armée a une épaisseur de 1,60 m. Elle a été construite par tronçons successifs dont chacun était bétonné en trois couches de 0,50 à 0,55 m, ce qui exigeait 12 heures de travail. La surface supérieure a été réglée sommairement et recouverte immédiatement d'une protection étanche à la vapeur. Le béton CP 300 de granulométrie 0 à 50 mm a été préparé sur place. Pour être assuré du monolithisme de cette masse de béton, on avait exigé que les bétonnages successifs se fassent «frais sur frais», c.à.d. sur une couche n'ayant pas encore commencé à faire prise. C'est la raison pour laquelle le début de prise du béton fut retardé uniformément de 12 heures.

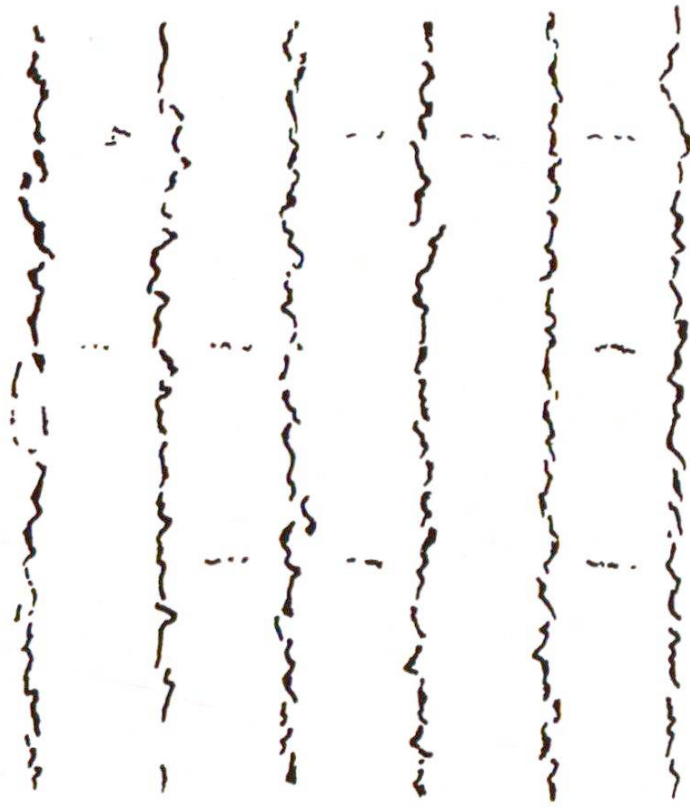
Douze heures après la fin du bétonnage du premier tronçon, de larges fissures, parallèles et équidistantes sont apparues à la surface supérieure, sous la protection étanche. Elles se trouvaient toutes au-dessus des barres supérieures de l'armature placées à 50 mm sous la surface du béton. (Fig. 2) Quelques carottes furent prélevées pour voir ce qu'il en était de ces fissures en profondeur (Fig. 3). On y a découvert d'autres fissures typiques, sous les barres inférieures de l'armature supérieure (Fig. 4). La position des fissures a permis de conclure avec certitude que la partie supérieure de la masse de béton s'était affaissée de 2 à 3 mm quand elle était encore plastique, alors que l'armature très rigide, reposant sur le coffrage, était restée fixe. Cet affaissement avait dû se produire entre 12 et 24 heures après le début du bétonnage.

Fig. 2 Fissures parallèles de 2 à 3 mm d'ouverture à la surface supérieure de la dalle. Elles se sont formées dans les 12 heures qui ont suivi le bétonnage, malgré la protection étanche de la surface.

4 On ne peut expliquer ce phénomène que par le retrait de prise (Schrumpfen). Entre 12 et 20 heures après le début du bétonnage, la prise du béton a commencé dans les deux couches inférieures alors que la dernière couche du haut était encore plastique. Après 24 heures, le degré d'hydratation dans ces couches inférieures devait être de 10 à 15 %, ce qui correspond à une diminution de volume de 1,8 à 2,7 l/m<sup>3</sup> et à un affaissement de 1,8 à 2,7 mm. Cela correspond bien aux observations faites.

Dans l'exemple exposé, pour éviter le renouvellement du phénomène dans les étapes suivantes de bétonnage, on a revibré le béton après un certain temps.

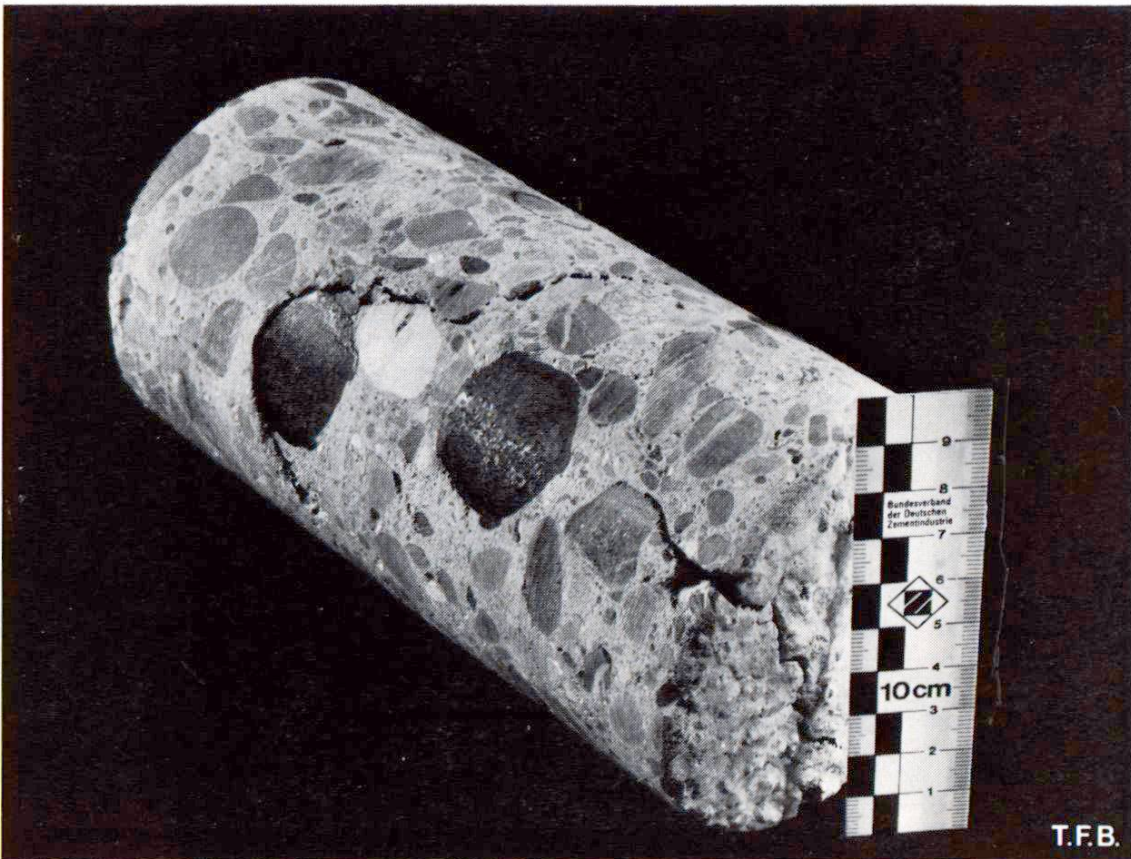
Fig. 3 Carotte de 90 mm montrant les fissures en profondeur. L'espace entre le béton et le dessous de la barre inférieure de l'armature permet de mesurer un affaissement de 2 à 3 mm.

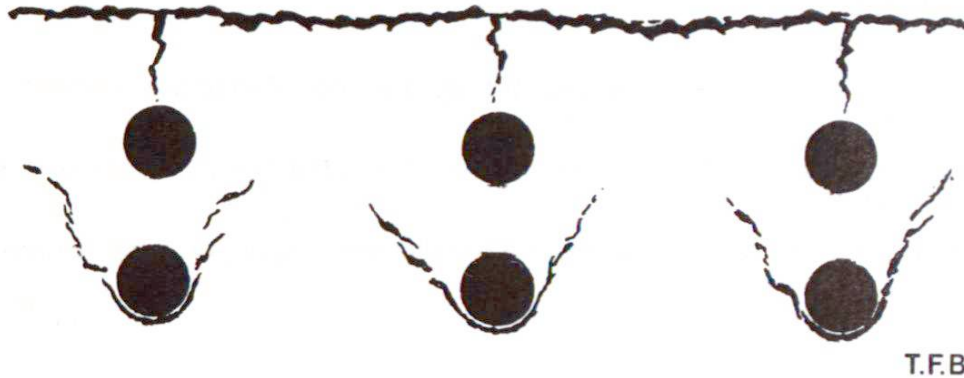
Fig. 4 Les fissures typiques qui permettent de conclure à un affaissement du béton encore plastique, par rapport à l'armature rigide. Diamètre des barres d'armature 30 mm.

De ces deux raisons il est résulté que l'eau mobile à l'intérieur du béton était soumise à surpression qui facilitait sa pénétration dans les pores et encore pendant un temps plus long. Il s'est ainsi produit une légère migration de l'eau du haut vers le bas ce qui a entraîné une diminution correspondante de volume de la couche supérieure.
