# BULLETIN DU CIMENT

FÉVRIER 1979

## Dégâts aux arêtes d'ouvrages en béton

**Fragilité des arêtes de béton, raison de cette faiblesse. Mesures à prendre pour éviter les épaufrures.**

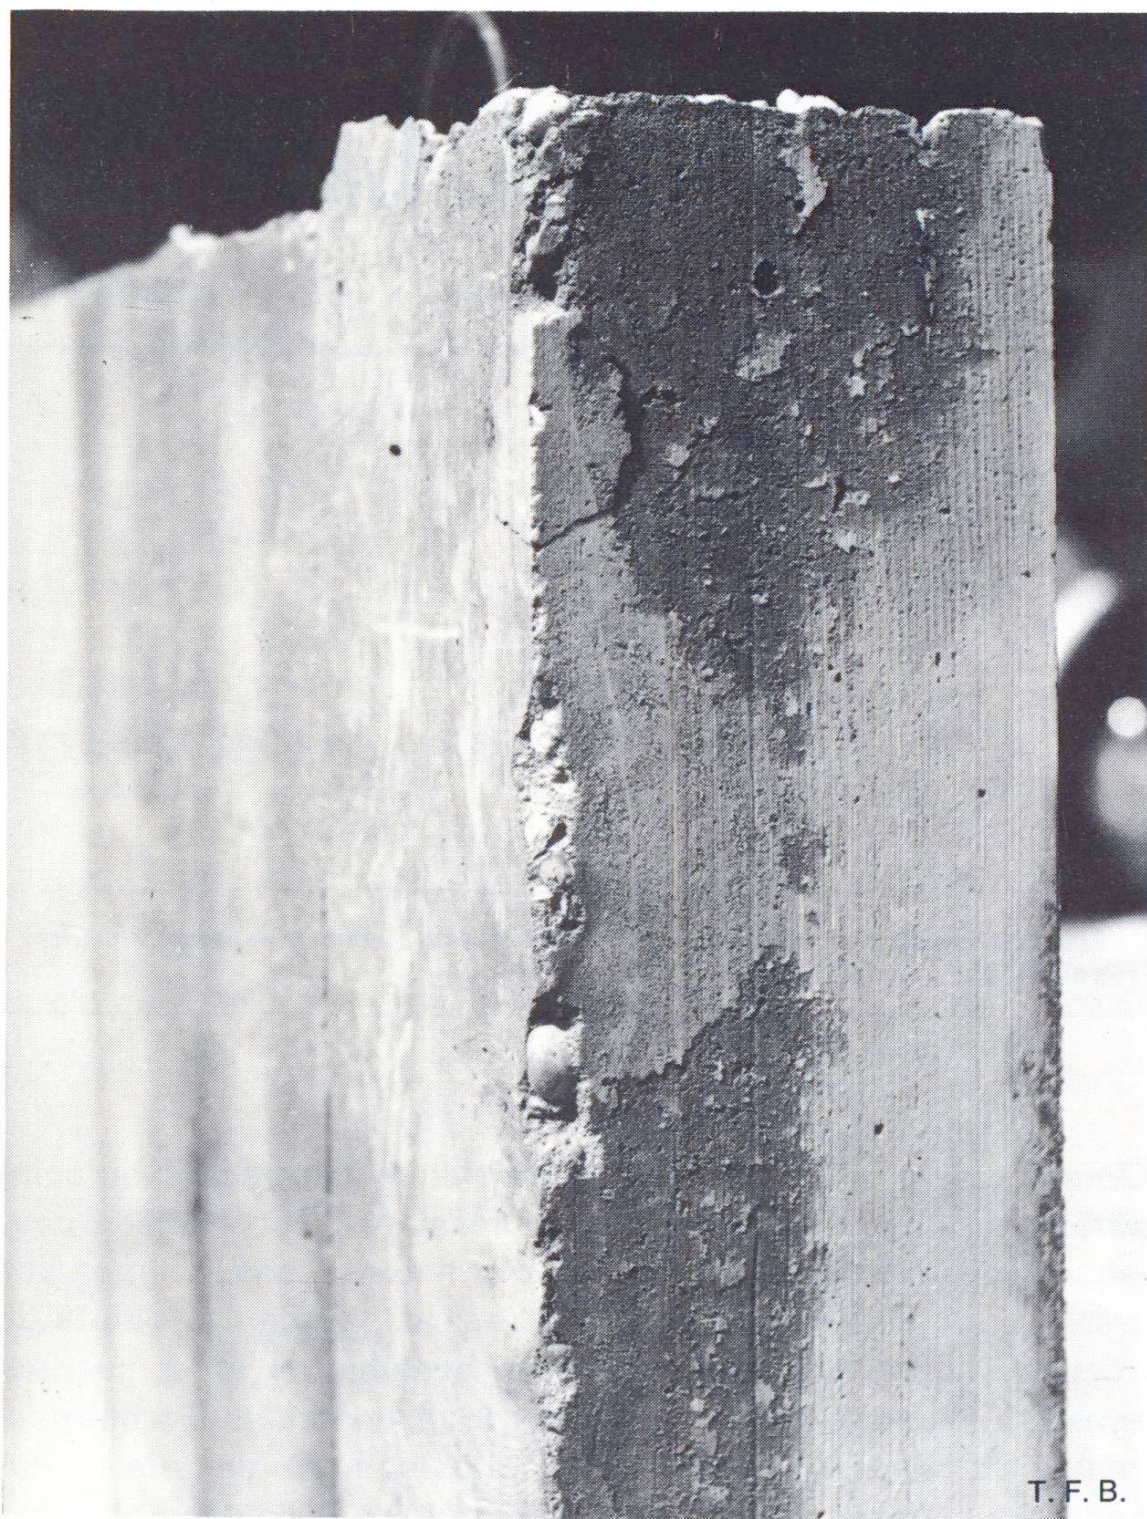
Fig. 1 Arête rompue sous l'effet de la dilatation du coffrage en bois.

Les fragiles arêtes sont parfois fissurées déjà immédiatement après le serrage du béton, soit parce que la masse de béton se tasse sans entraîner le petit volume pris dans l'angle des coffrages, soit au contraire parce que le coffrage se déplace légèrement en entraînant avec lui le béton de l'arête qui y adhère fortement. Ceci peut arriver pendant toute la période de durcissement du béton dans son coffrage. Des mouvements du coffrage par rapport à la masse de béton sont dus parfois à la dilatation du bois des coffrages.

- Utiliser des coffrages à surface lisse et imperméable.
- Préparer les coffrages en bois de telle façon qu'ils ne puissent pas absorber d'eau du béton (revêtement imperméable ou huile de coffrage hydrophobe).
- Fixer solidement les coffrages et s'assurer qu'ils soient étanches. Les ligaturer tout spécialement par-dessus les arêtes où ils doivent être absolument immobiles.
- Utiliser de préférence un béton plastique ayant un dosage en ciment de 300 à 350 kg/m<sup>3</sup> et relativement riche en mortier.
- Serrer le béton d'une façon très uniforme. Prolonger la durée de vibration dans la région des arêtes.
- S'il y a risque de gel, protéger les arêtes en priorité.

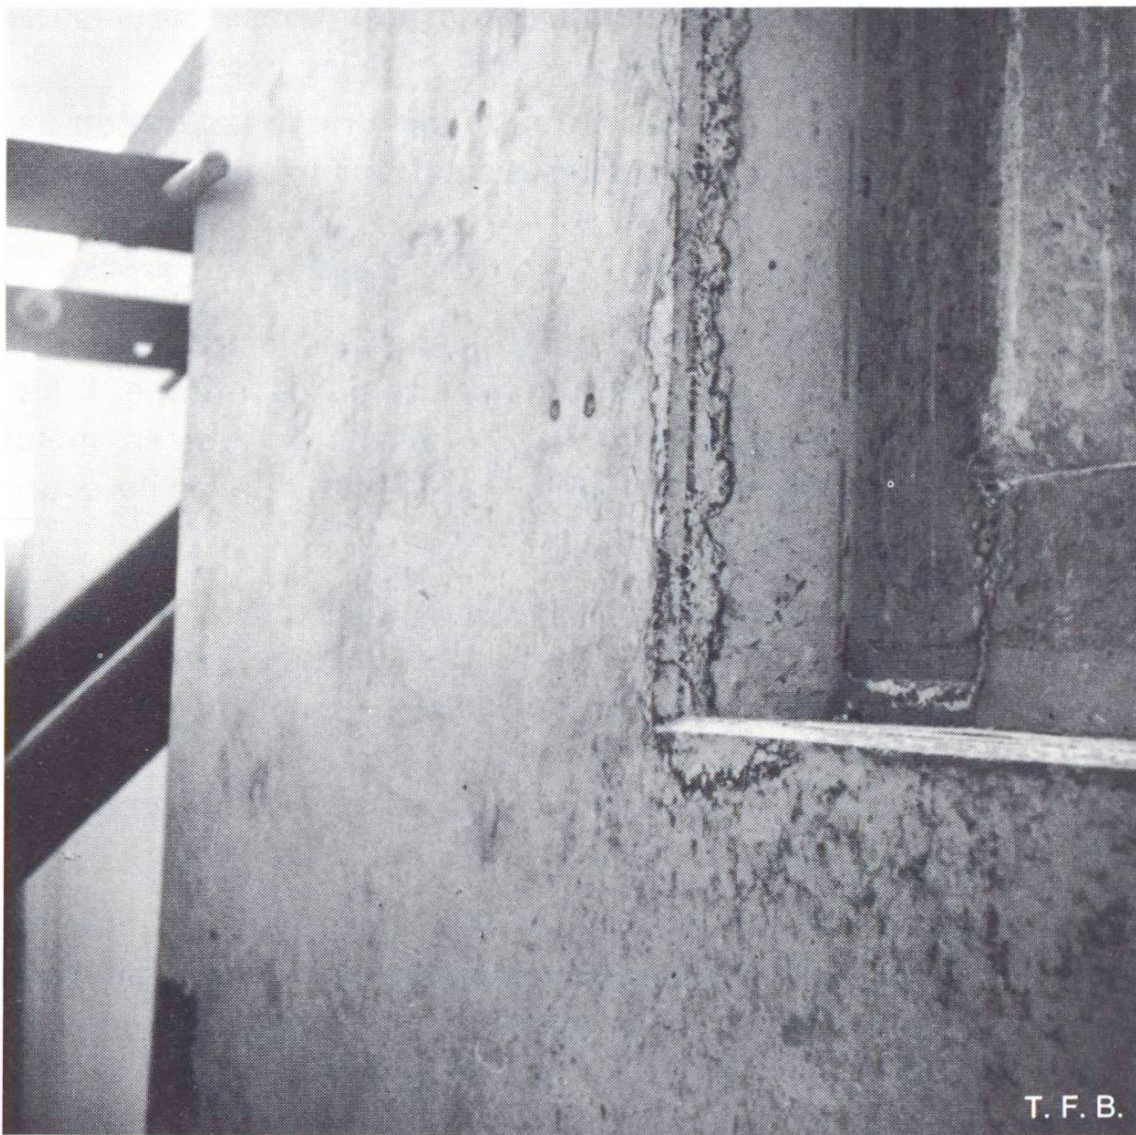
Fig. 2 Conséquence d'un manque d'étanchéité du coffrage de l'arête. Le béton a été amaigri à cause de la fuite du mortier.

d'aspect de la surface, mais aussi un affaiblissement du béton lui-même. Il est très difficile de réparer de tels défauts car le mortier qui a fui ne peut être remplacé qu'en surface sans améliorer le béton qui reste vulnérable.

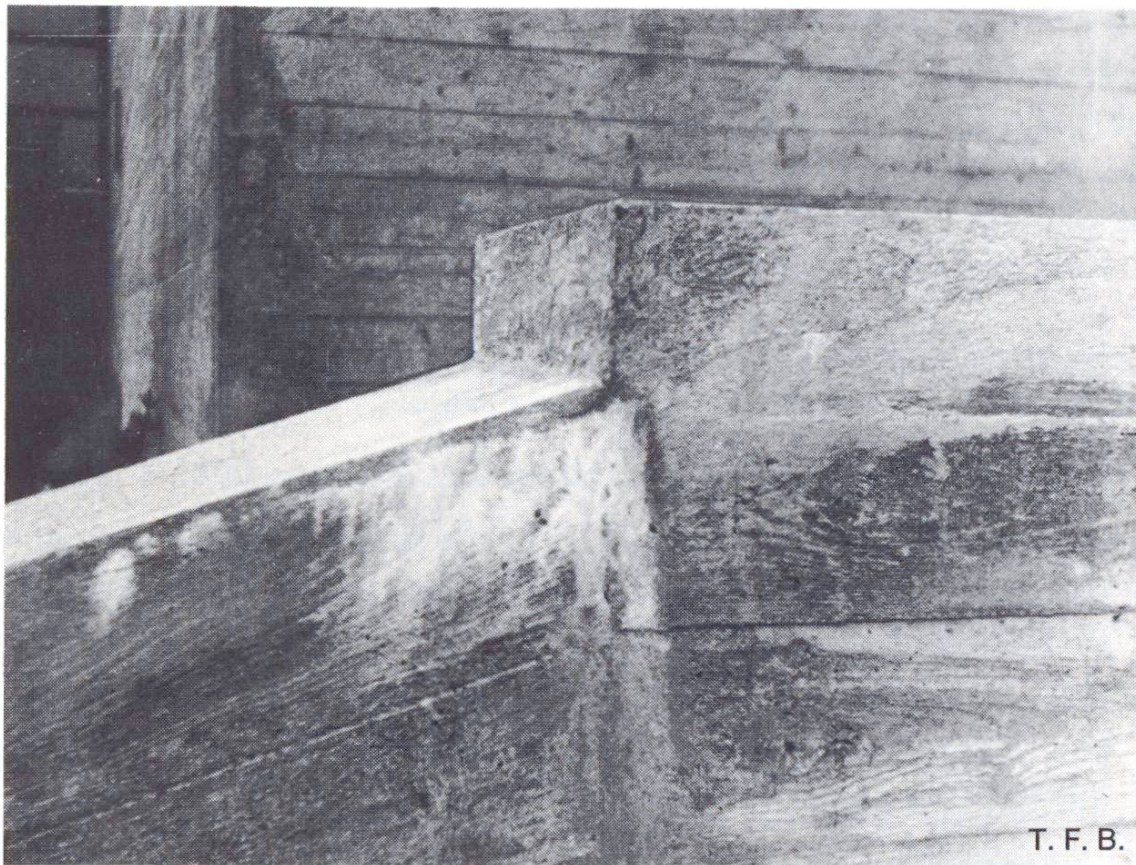
S'il s'agit de dalles horizontales, les arêtes sont en général façonnées après coup, arrondies et lissées au fer. Si cette opération est faite avec trop d'énergie et d'insistance, le béton en est affaibli car c'est un mortier amaigri qui finalement reste à la surface. C'est la raison pour laquelle les bords de dalles et les joints sont souvent sujets à un écaillage de la couche supérieure du béton. Le bétonnage lui-même peut conduire à une faiblesse des arêtes. S'il coule vers le bord, le béton subit une ségrégation et sa résistance est diminuée car il est constitué de mortier trop liquide et amaigri. Ce phénomène est encore aggravé quand c'est une vibration trop énergique qui fait couler le béton.

Fig. 3 Couronnement d'un mur ,fissuré pour avoir été frotté avec excès.

- 6 – Si le béton a une tendance au ressuage, organiser sa mise en place de telle façon qu'il ne coule pas vers les bords.
- Le travail de façonnage des bords et des arêtes (exécution des arrondis et lissage) doit être limité au stricte nécessaire.

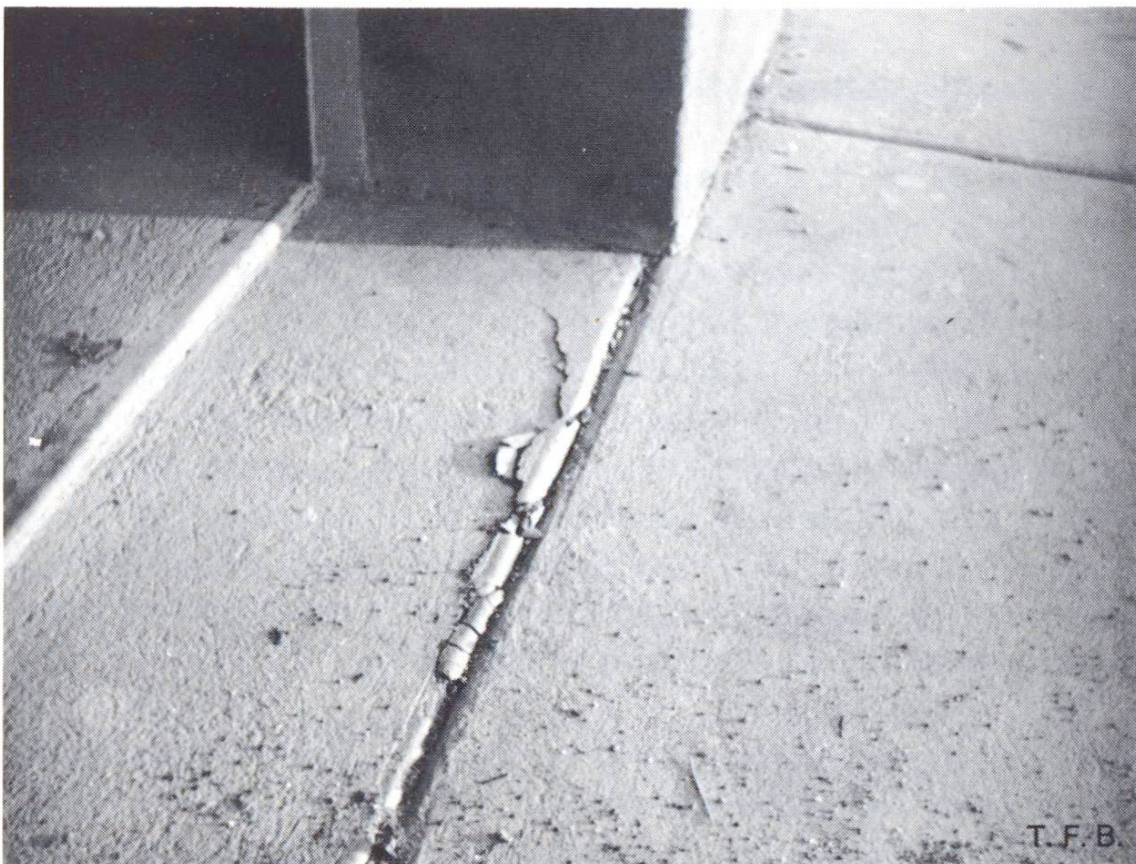
Fig. 4 Béton d'une arête, amaigri et détérioré par le gel en raison d'un excès de zèle et probablement d'un apport d'eau supplémentaire lors du façonnage de l'arête.
