**Zeitschrift:** Bulletin du ciment  
**Herausgeber:** Service de Recherches et Conseils Techniques de l'Industrie Suisse du Ciment (TFB AG)  
**Band:** 48-49 (1980-1981)  
**Heft:** 9

**Artikel:** Vitres tachées par certains éléments dissous du ciment  
**Autor:** Esenwein, P.  
**DOI:** <https://doi.org/10.5169/seals-146013>

## Vitres tachées par certains éléments dissous du ciment

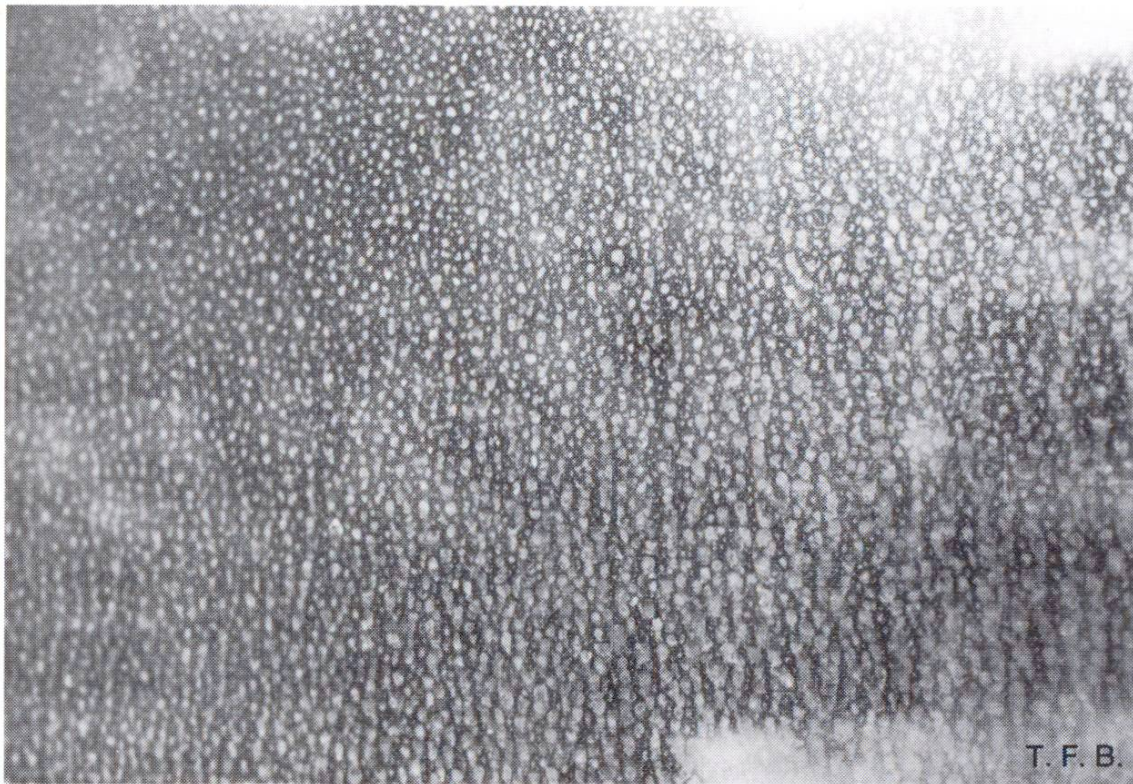
Il est intéressant de constater que ces défauts se produisent presque uniquement du côté exposé à la pluie, alors que les façades est et nord en sont exemptes. La forme et la position de ces taches ont fait penser qu'elles sont dues à des gouttes de pluie qui, après avoir ruisselé dans

Fig. 1 Aspect d'une vitre fortement tachée, du côté ouest d'un bâtiment industriel vieux d'environ quatre ans et dont les façades sont constituées d'éléments de béton revêtus d'un crépi très poreux. La forme ronde ou allongée des taches est due au fait que l'eau de pluie a rebondi sur le rebord de la fenêtre après avoir ruiselé dans le mortier poreux. Les taches sont constituées en majeure partie d'acide silicique amorphe et ne peuvent être nettoyées par les moyens ordinaires, même pas par l'acide chloridrique.

la surface poreuse de la façade où elles ont dissous des éléments du mortier, ont rebondi sur le rebord des fenêtres et ont été projetées sur la partie inférieure des vitres.

On avait d'abord pensé que ces taches étaient des traces de corrosion de la surface du verre par des extraits fortement alcalins du ciment. Or des essais de laboratoire ont infirmé cette hypothèse. En revanche, des examens microscopiques et radiologiques de substance prélevée ont révélé qu'elles sont constituées de particules plus ou moins desséchées d'acide silicique amorphe. Cette constatation a ceci d'étonnant qu'elle est en contradiction avec une opinion admise, à savoir que les extraits fortement alcalins du ciment ne contiennent pas d'acide silicique dissous. D'autres essais ont alors montré qu'un mortier de ciment, transformé en carbonate par l'action de l'acide carbonique, contient une grande quantité d'acide silicique soluble, capable de provoquer des dépôts d'acide silicique amorphe sur les vitres. Au début, ce dépôt ayant une forte teneur en eau est encore mou et peut être aisément éliminé. Mais après un séchage prolongé, spécialement par le soleil, il perd son eau, durcit et adhère fortement à la surface du verre. Ainsi, ce qu'on avait pris au début pour une corrosion du verre s'est révélé être, au contraire, un dépôt d'acide silicique en forme de croûte. Comme on le sait, tous les autres dépôts des composants du ciment dissous par l'eau, tels les hydrates de chaux alcalis, etc., sont immédiatement éliminés par l'eau de pluie et

seul l'acide silicique déposé reste collé au verre. Dans des conditions défavorables, ce processus peut durer assez longtemps, jusqu'à carbonatation complète du mortier.

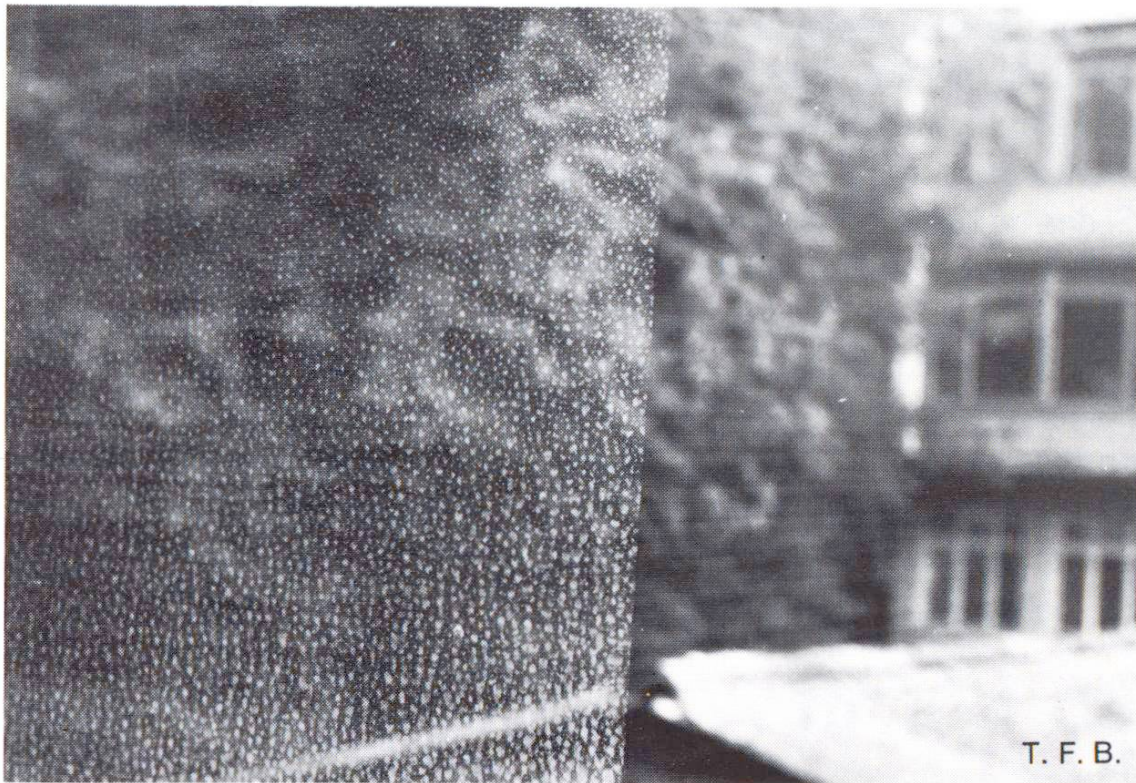
Fig. 2 Vue de la vitre de la figure 1 après nettoyage de sa partie droite au moyen d'acide fluoridrique fortement dilué, puis rinçage à l'eau. Après ce traitement, le verre a entièrement repris son aspect initial.

Ayant déterminé la cause de ces taches, il restait à trouver comment on pouvait les nettoyer par un procédé chimique simple. Les essais ont montré qu'un bref traitement à l'acide fluoridrique fortement dilué permettait de les éliminer sans attaquer le verre, ceci bien que l'acide fluoridrique concentré soit fortement agressif à l'égard du verre. Le traitement du verre taché ne doit donc être effectué qu'avec un acide fortement dilué (solution 2 à 4%) et conduit rapidement. On a constaté par des essais que de grandes vitres tachées, humidifiées un court instant (env. 10 à 20 sec) au moyen d'un chiffon imprégné d'acide fortement dilué, deviennent à nouveau parfaitement propres (fig. 2). Il faut bien entendu que l'acide soit rincé à grande eau immédiatement après l'opération. Un tel traitement ne provoque aucun dégât, ni aux vitres, ni à leurs cadres métalliques. Le nettoyage peut être renouvelé si de nouveaux dépôts d'acide silicique se produisent après un certain temps.

Le maniement de l'acide fluoridrique concentré exige de sévères précautions (gants de caoutchouc, lunettes de protection). En revanche, l'acide fortement dilué est très peu dangereux; toutefois, pour un travail de longue durée, il est aussi recommandé de revêtir des gants de caoutchouc.

4 Ce mode de nettoyage ne convient qu'au verre ordinaire. Le verre à réflexion solaire, muni d'un revêtement spécial à base d'oxyde métallique, ne doit pas être traité de cette manière. Son mince revêtement serait attaqué par l'acide fluorhydrique, même fortement dilué. Si des taches d'acide silicique se produisent sur ce verre spécial, il n'y a qu'un moyen de les éliminer, c'est un polissage, lent et fastidieux, au moyen d'une pâte spéciale livrée par le fournisseur du verre. Il est donc prudent de faire en sorte que, dès leur pose, de tels verres ne puissent être tachés par l'acide silicique. Ceci peut se faire grâce à un enduit protecteur à base, par exemple, de vaseline résistant à l'eau et aux alcalis, qui ne sera enlevé que lors du dernier nettoyage de fin de travaux, quand il n'y aura plus de risque d'éclaboussures d'eau ayant ruisselé dans le mortier poreux.
