**Artikel:** Vitres tachées par certains éléments dissous du ciment  
**Autor:** Esenwein, P.  
**DOI:** <https://doi.org/10.5169/seals-146013>

# BULLETIN DU CIMENT

## Vitres tachées par certains éléments dissous du ciment

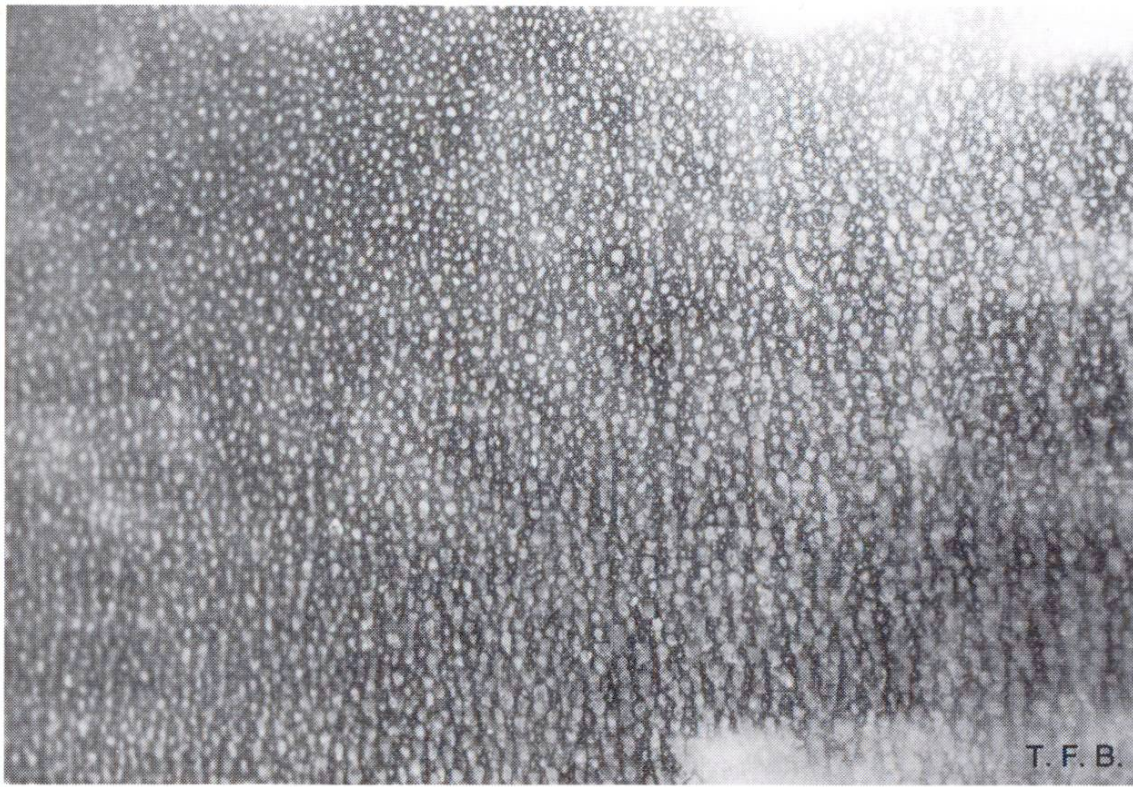
Il est intéressant de constater que ces défauts se produisent presque uniquement du côté exposé à la pluie, alors que les façades est et nord en sont exemptes. La forme et la position de ces taches ont fait penser qu'elles sont dues à des gouttes de pluie qui, après avoir ruisselé dans

Fig. 1 Aspect d'une vitre fortement tachée, du côté ouest d'un bâtiment industriel vieux d'environ quatre ans et dont les façades sont constituées d'éléments de béton revêtus d'un crépi très poreux. La forme ronde ou allongée des taches est due au fait que l'eau de pluie a rebondi sur le rebord de la fenêtre après avoir ruisselé dans le mortier poreux. Les taches sont constituées en majeure partie d'acide silicique amorphe et ne peuvent être nettoyées par les moyens ordinaires, même pas par l'acide chlorhydrique.

la surface poreuse de la façade où elles ont dissous des éléments du mortier, ont rebondi sur le rebord des fenêtres et ont été projetées sur la partie inférieure des vitres.

On avait d'abord pensé que ces taches étaient des traces de corrosion de la surface du verre par des extraits fortement alcalins du ciment. Or des essais de laboratoire ont infirmé cette hypothèse. En revanche, des examens microscopiques et radiologiques de substance prélevée ont révélé qu'elles sont constituées de particules plus ou moins desséchées d'acide silicique amorphe. Cette constatation a ceci d'étonnant qu'elle est en contradiction avec une opinion admise, à savoir que les extraits fortement alcalins du ciment ne contiennent pas d'acide silicique dissous. D'autres essais ont alors montré qu'un mortier de ciment, transformé en carbonate par l'action de l'acide carbonique, contient une grande quantité d'acide silicique soluble, capable de provoquer des dépôts d'acide silicique amorphe sur les vitres. Au début, ce dépôt ayant une forte teneur en eau est encore mou et peut être aisément éliminé. Mais après un séchage prolongé, spécialement par le soleil, il perd son eau, durcit et adhère fortement à la surface du verre. Ainsi, ce qu'on avait pris au début pour une corrosion du verre s'est révélé être, au contraire, un dépôt d'acide silicique en forme de croûte. Comme on le sait, tous les autres dépôts des composants du ciment dissous par l'eau, tels les hydrates de chaux alcalis, etc., sont immédiatement éliminés par l'eau de pluie et

seul l'acide silicique déposé reste collé au verre. Dans des conditions défavorables, ce processus peut durer assez longtemps, jusqu'à carbonatation complète du mortier.

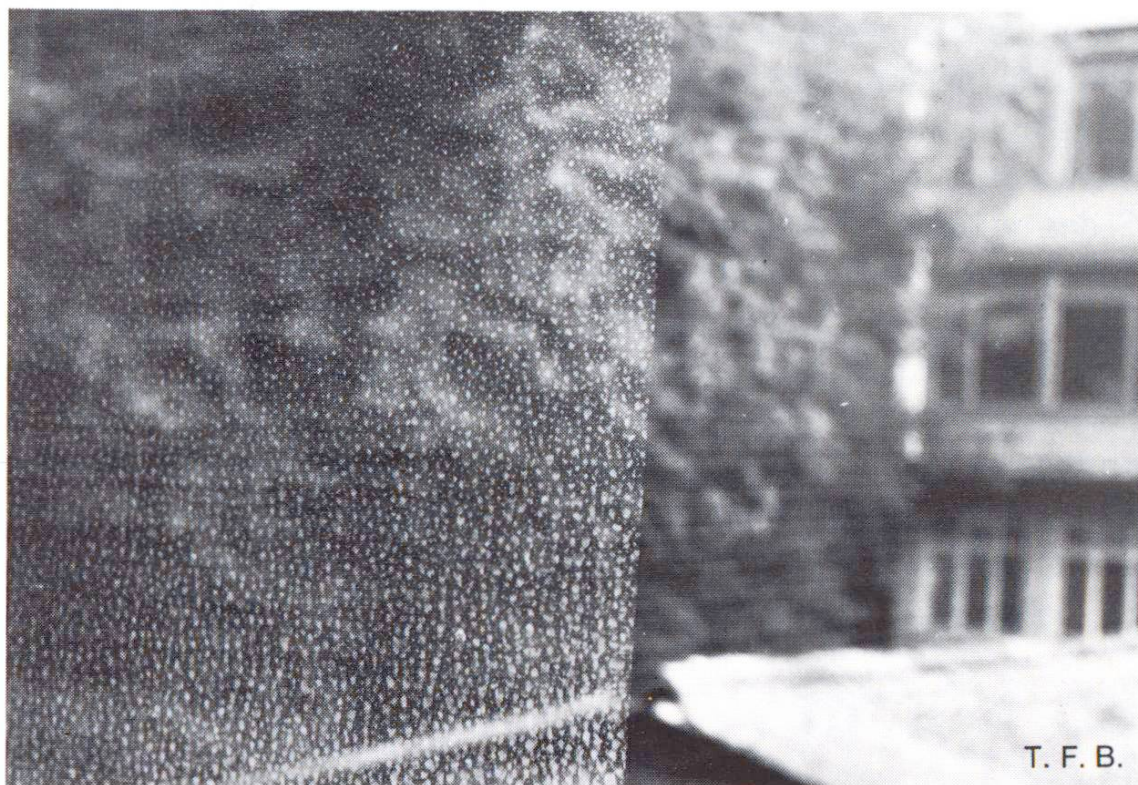
Fig. 2 Vue de la vitre de la figure 1 après nettoyage de sa partie droite au moyen d'acide fluoridrique fortement dilué, puis rinçage à l'eau. Après ce traitement, le verre a entièrement repris son aspect initial.

Ayant déterminé la cause de ces taches, il restait à trouver comment on pouvait les nettoyer par un procédé chimique simple. Les essais ont montré qu'un bref traitement à l'acide fluoridrique fortement dilué permettait de les éliminer sans attaquer le verre, ceci bien que l'acide fluoridrique concentré soit fortement agressif à l'égard du verre. Le traitement du verre taché ne doit donc être effectué qu'avec un acide fortement dilué (solution 2 à 4 %) et conduit rapidement. On a constaté par des essais que de grandes vitres tachées, humidifiées un court instant (env. 10 à 20 sec) au moyen d'un chiffon imprégné d'acide fortement dilué, deviennent à nouveau parfaitement propres (fig. 2). Il faut bien entendu que l'acide soit rincé à grande eau immédiatement après l'opération. Un tel traitement ne provoque aucun dégât, ni aux vitres, ni à leurs cadres métalliques. Le nettoyage peut être renouvelé si de nouveaux dépôts d'acide silicique se produisent après un certain temps.

Le maniement de l'acide fluoridrique concentré exige de sévères précautions (gants de caoutchouc, lunettes de protection). En revanche, l'acide fortement dilué est très peu dangereux; toutefois, pour un travail de longue durée, il est aussi recommandé de revêtir des gants de caoutchouc.

- 4 Ce mode de nettoyage ne convient qu'au verre ordinaire. Le verre à réflexion solaire, muni d'un revêtement spécial à base d'oxyde métallique, ne doit pas être traité de cette manière. Son mince revêtement serait attaqué par l'acide fluorhydrique, même fortement dilué. Si des taches d'acide silicique se produisent sur ce verre spécial, il n'y a qu'un moyen de les éliminer, c'est un polissage, lent et fastidieux, au moyen d'une pâte spéciale livrée par le fournisseur du verre. Il est donc prudent de faire en sorte que, dès leur pose, de tels verres ne puissent être tachés par l'acide silicique. Ceci peut se faire grâce à un enduit protecteur à base, par exemple, de vaseline résistant à l'eau et aux alcalis, qui ne sera enlevé que lors du dernier nettoyage de fin de travaux, quand il n'y aura plus de risque d'éclaboussures d'eau ayant ruisselé dans le mortier poreux.
