**Artikel:** Vitres tachées par certains éléments dissous du ciment  
**Autor:** Esenwein, P.  
**DOI:** <https://doi.org/10.5169/seals-146013>

# BULLETIN DU CIMENT

## Vitres tachées par certains éléments dissous du ciment

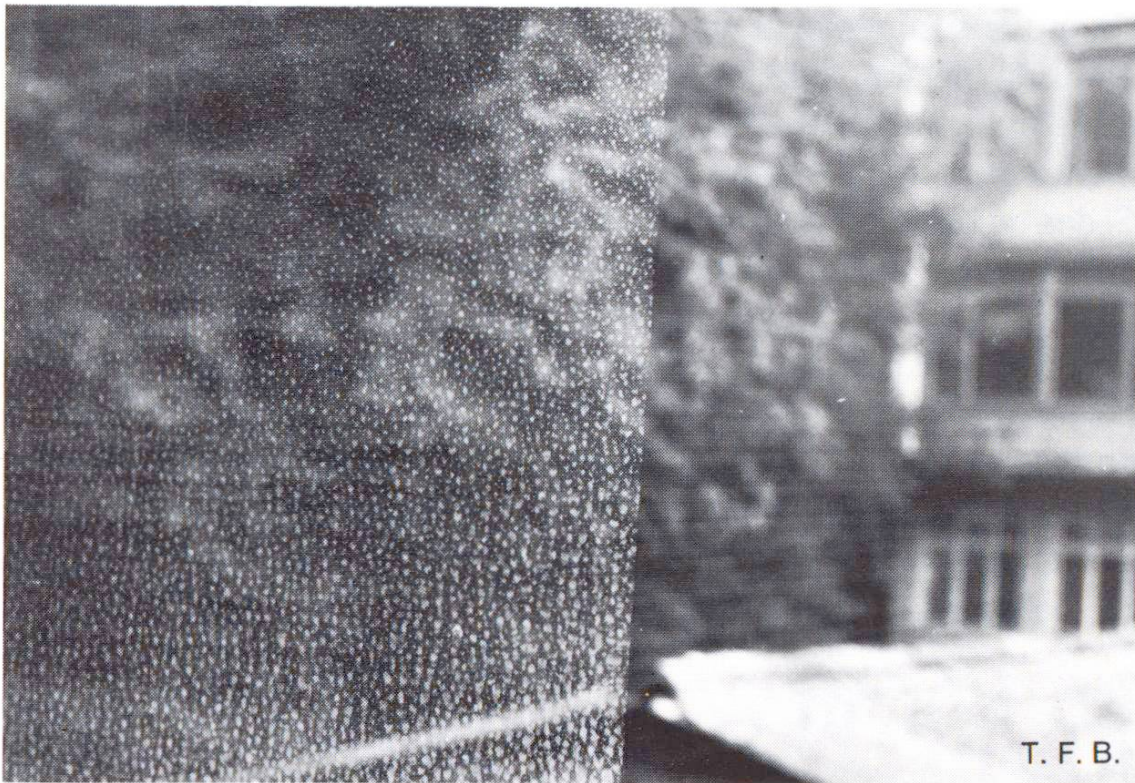
Fig. 2 Vue de la vitre de la figure 1 après nettoyage de sa partie droite au moyen d'acide fluoridrique fortement dilué, puis rinçage à l'eau. Après ce traitement, le verre a entièrement repris son aspect initial.

Ayant déterminé la cause de ces taches, il restait à trouver comment on pouvait les nettoyer par un procédé chimique simple. Les essais ont montré qu'un bref traitement à l'acide fluoridrique fortement dilué permettait de les éliminer sans attaquer le verre, ceci bien que l'acide fluoridrique concentré soit fortement agressif à l'égard du verre. Le traitement du verre taché ne doit donc être effectué qu'avec un acide fortement dilué (solution 2 à 4%) et conduit rapidement. On a constaté par des essais que de grandes vitres tachées, humidifiées un court instant (env. 10 à 20 sec) au moyen d'un chiffon imprégné d'acide fortement dilué, deviennent à nouveau parfaitement propres (fig. 2). Il faut bien entendu que l'acide soit rincé à grande eau immédiatement après l'opération. Un tel traitement ne provoque aucun dégât, ni aux vitres, ni à leurs cadres métalliques. Le nettoyage peut être renouvelé si de nouveaux dépôts d'acide silicique se produisent après un certain temps.

Le maniement de l'acide fluoridrique concentré exige de sévères précautions (gants de caoutchouc, lunettes de protection). En revanche, l'acide fortement dilué est très peu dangereux; toutefois, pour un travail de longue durée, il est aussi recommandé de revêtir des gants de caoutchouc.

4 Ce mode de nettoyage ne convient qu'au verre ordinaire. Le verre à réflexion solaire, muni d'un revêtement spécial à base d'oxyde métallique, ne doit pas être traité de cette manière. Son mince revêtement serait attaqué par l'acide fluorhydrique, même fortement dilué. Si des taches d'acide silicique se produisent sur ce verre spécial, il n'y a qu'un moyen de les éliminer, c'est un polissage, lent et fastidieux, au moyen d'une pâte spéciale livrée par le fournisseur du verre. Il est donc prudent de faire en sorte que, dès leur pose, de tels verres ne puissent être tachés par l'acide silicique. Ceci peut se faire grâce à un enduit protecteur à base, par exemple, de vaseline résistant à l'eau et aux alcalis, qui ne sera enlevé que lors du dernier nettoyage de fin de travaux, quand il n'y aura plus de risque d'éclaboussures d'eau ayant ruisselé dans le mortier poreux.
