BULLETIN DU CIMENT

MARS 1988

Rénovation de façades en béton apparent des années trente

Aspects techniques de la rénovation des façades du bâtiment des Services industriels de la ville de Baden. Un rapport de travail.

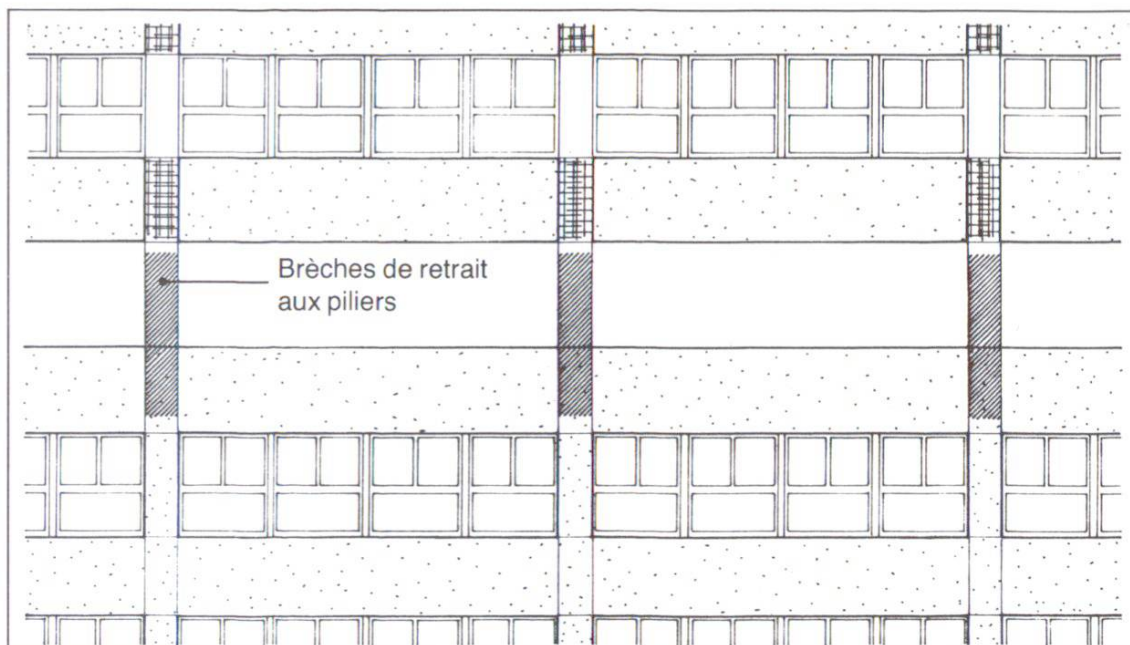
Fig. 3 Brèches de retrait dans le plaquage, nécessaires en raison de l'absence de joints.

9 rement réparties. A chaque pilier, des brèches de retrait resteront ouvertes pendant 28 jours. Avant de les coffrer et de les bétonner, on les badigeonnera avec un enduit d'accrochage (Fig. 3)

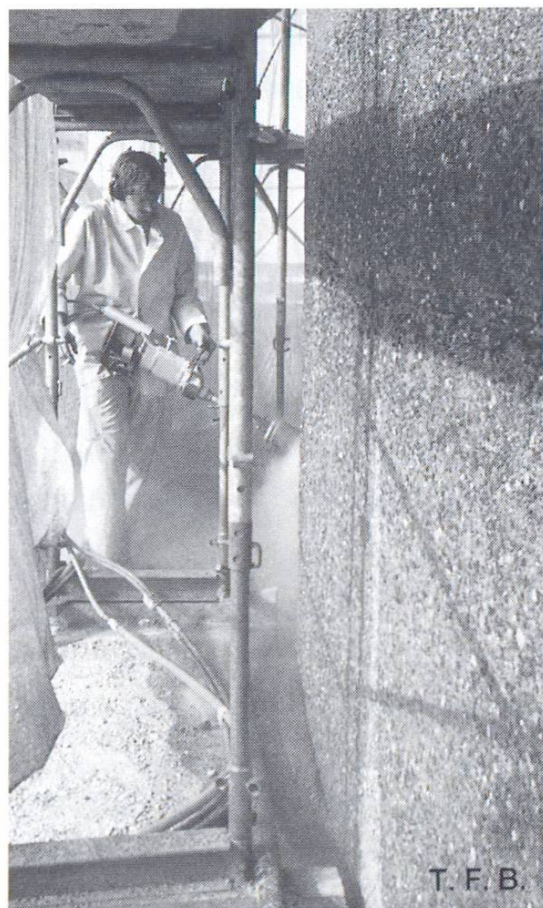
Fig. 4 Enlèvement du béton endommagé au moyen d'eau à haute pression.

Repiquage du vieux béton: Le béton a été enlevé au jet d'eau sous haute pression sur une épaisseur de 5 mm seulement, alors qu'on avait prévu de le faire sur 30 mm. Les essais avaient montré qu'il était impossible de repiquer, même mécaniquement, une telle épaisseur de béton sain d'une façade, à partir d'un échaffaudage et sans appui. De plus, le béton n'a que 12 cm d'épaisseur en certains endroits; ainsi, pour des raisons de sécurité, on a dû renoncer au repiquage mécanique général, de crainte que cela ne nuise à l'intégrité du béton existant.

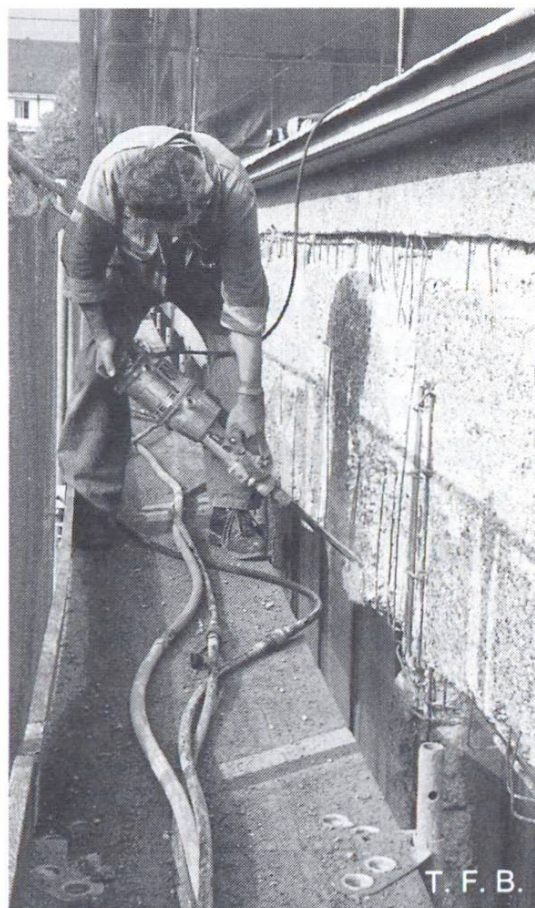
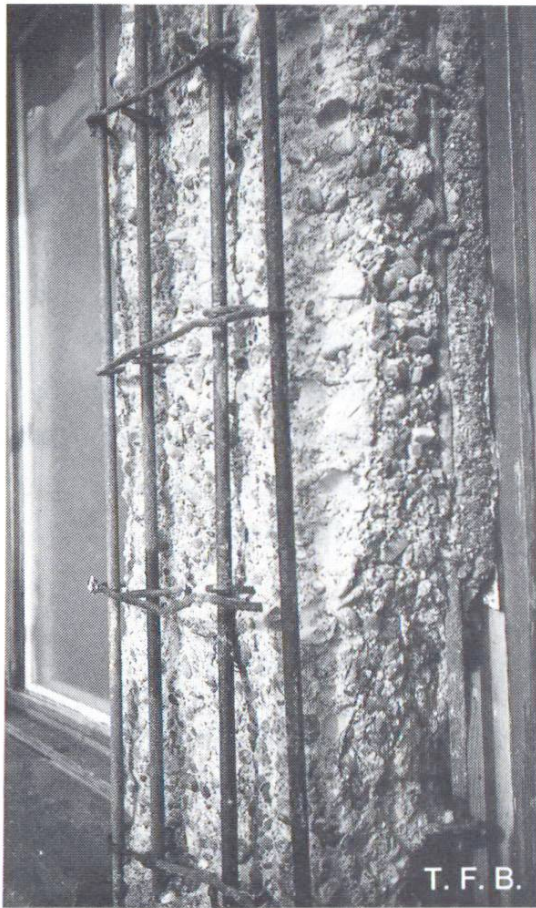
Fig. 5 Repiquage du béton.

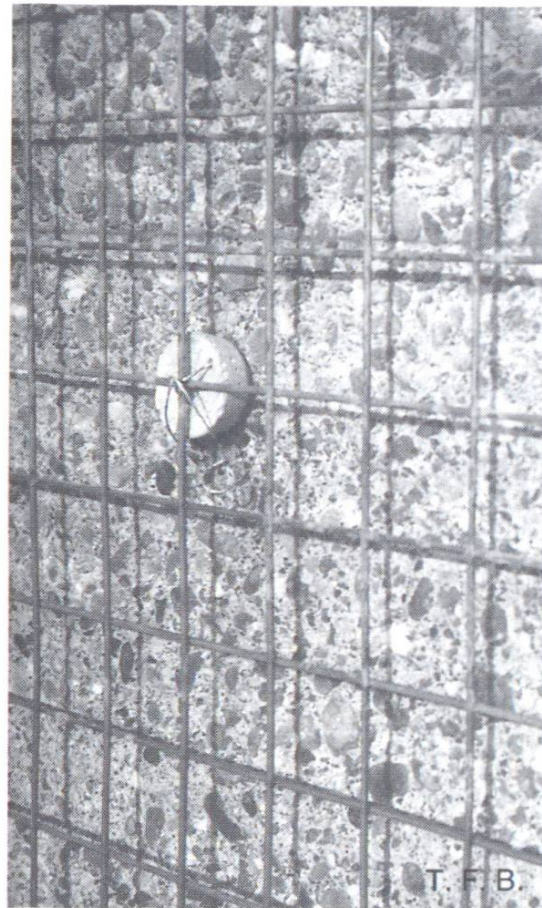
Fig. 6 Pilier prêt à être coffré.

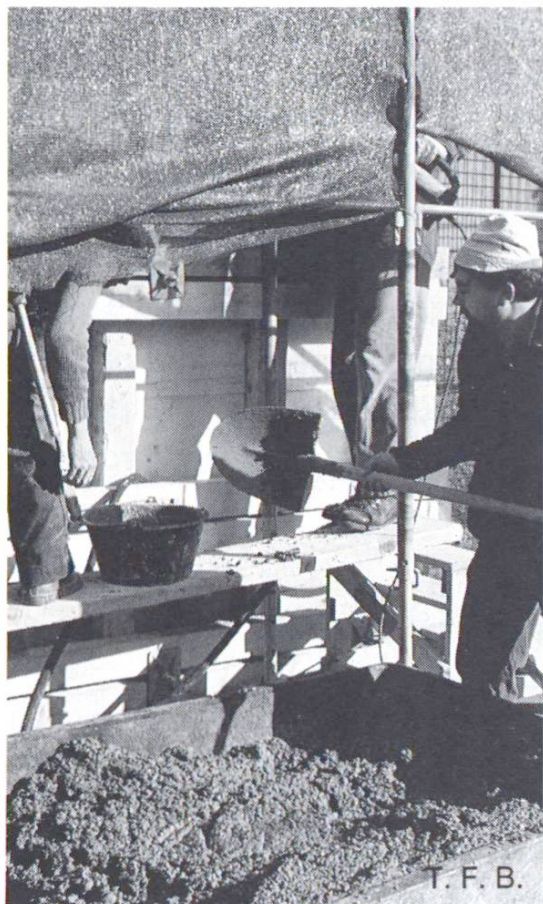
Fig. 8 Béton transvasé de la caisse à mortier au bidon puis au coffrage.

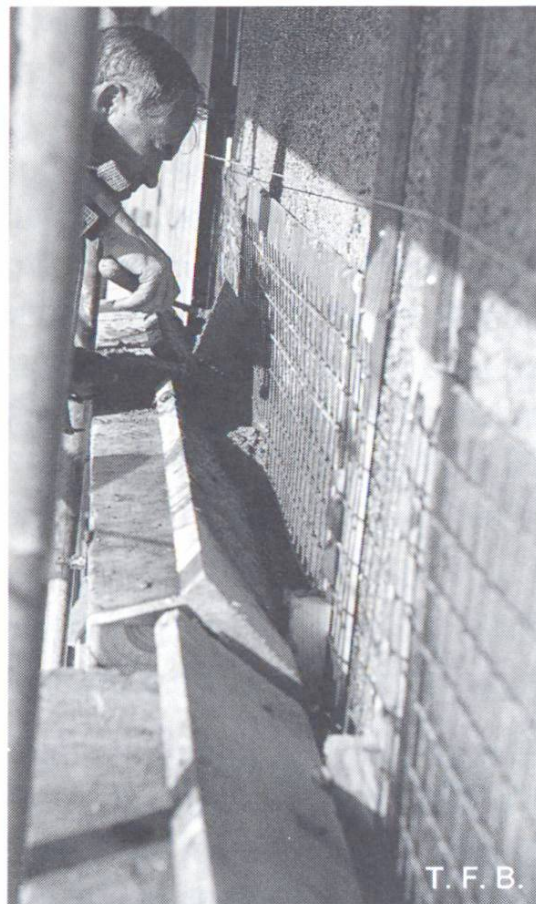
Fig. 9 Mise en place du béton et vibration à l'aiguille.
