Rénovation de façades en béton apparent des années trente

Aspects techniques de la rénovation des façades du bâtiment des Services industriels de la ville de Baden. Un rapport de travail.

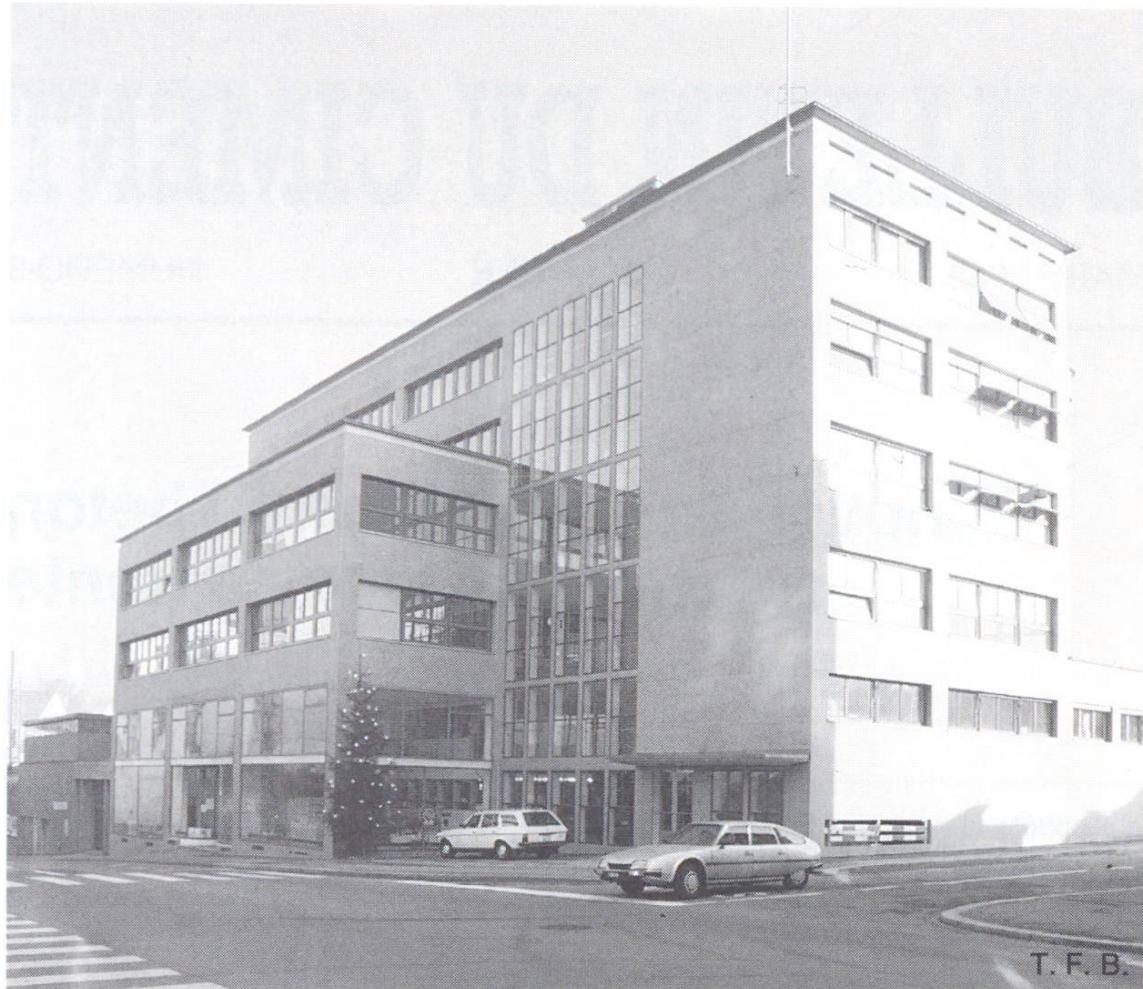
Le bâtiment des Services industriels de la ville de Baden est l'œuvre des architectes *Robert Lang* – qui avait gagné le concours de 1931 avec son projet «Locaux de travail ensoleillés» – et *Hans Loepfe*. C'est un témoin marquant de la «construction nouvelle» des années trente à Baden (Fig. 1).

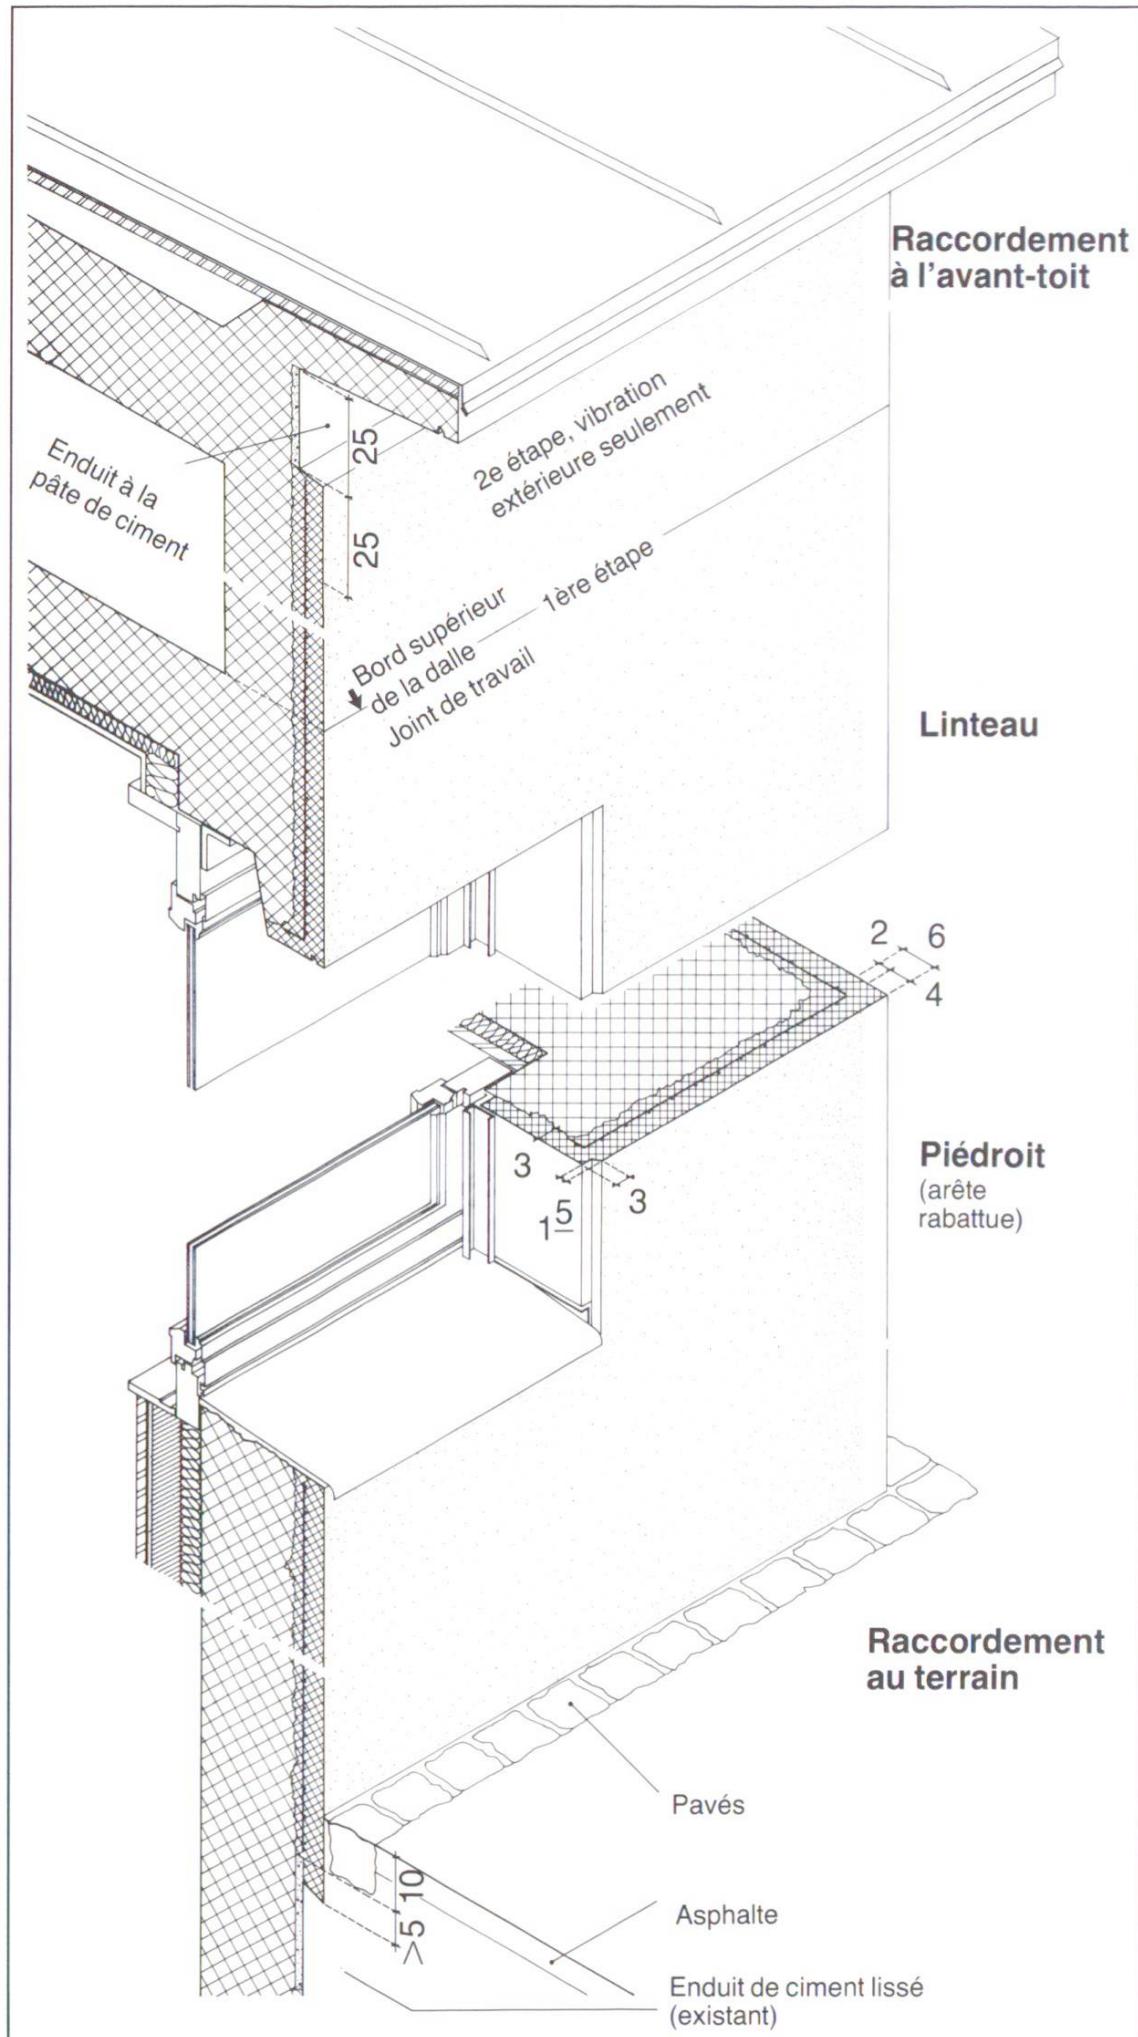
Fig. 2 Rénovation par plaquage en béton. Détails de la façade.

Pour ne modifier que le moins possible les *proportions du bâtiment*, l'épaisseur de la couche de béton plaquée sur les *linteaux* et les *piédroits* est réduite à 30 mm. En outre, l'ancienne largeur des piliers est optiquement conservée en ce sens que leurs arêtes sont abattues grâce à la mise en place d'une latte trapézoïdale dans les coffrages.

Aux *raccordements avec le terrain*, la nouvelle couche de béton doit descendre d'env. 15 cm dans le sol, recouvrir l'*enduit lissé* du mur de la cave et se terminer par une *goutte pendante*. Des pavés de granit forment la transition entre façade et revêtement asphaltique du trottoir.

Aux *raccordements avec l'avant-toit*, il n'est pas possible d'introduire le béton derrière un coffrage. On doit donc exécuter un enduit à la pâte de ciment sur une bande de 25 cm de largeur, ce qui rend apparente la couche de nouveau *béton*.

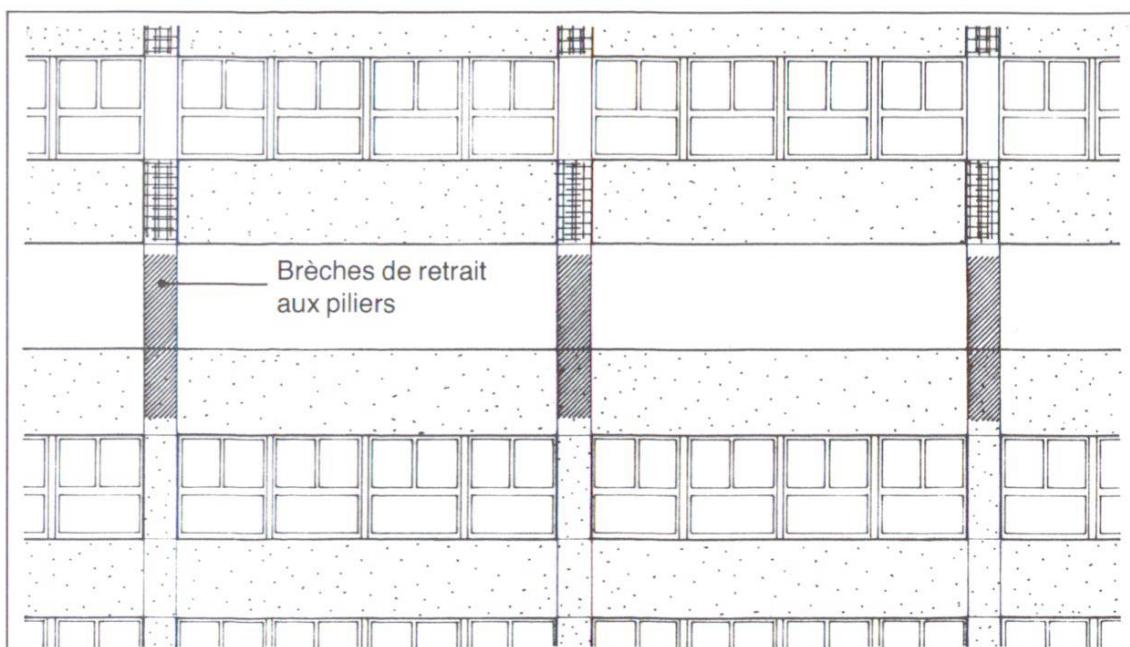
Joints et brèche de retrait: Le bâtiment n'a pas de joints. Dans ces conditions, aucun entrepreneur ne peut donner la garantie qu'il n'y aura pas de fissures. Il n'est pas possible de créer des joints après-coup, cela modifierait le *comportement statique* de la construction. D'autre part, des joints éventuels auraient dû être *mastiqués*; or tout mastic se détériore avec le temps en sorte que les joints perdent leur étanchéité, ce qui entraîne un *risque de dégâts* beaucoup plus grand que celui qui résulterait des fissures de retrait prévisibles. Il est toutefois important que ce dernier *risque* soit limité au maximum par le choix d'étapes de bétonnage aussi petites que possible et réguliè-

Fig. 3 Brèches de retrait dans le plaquage, nécessaires en raison de l'absence de joints.

9 rement réparties. A chaque pilier, des brèches de retrait resteront ouvertes pendant 28 jours. Avant de les coiffer et de les bétonner, on les badigeonnera avec un enduit d'accrochage (Fig. 3)

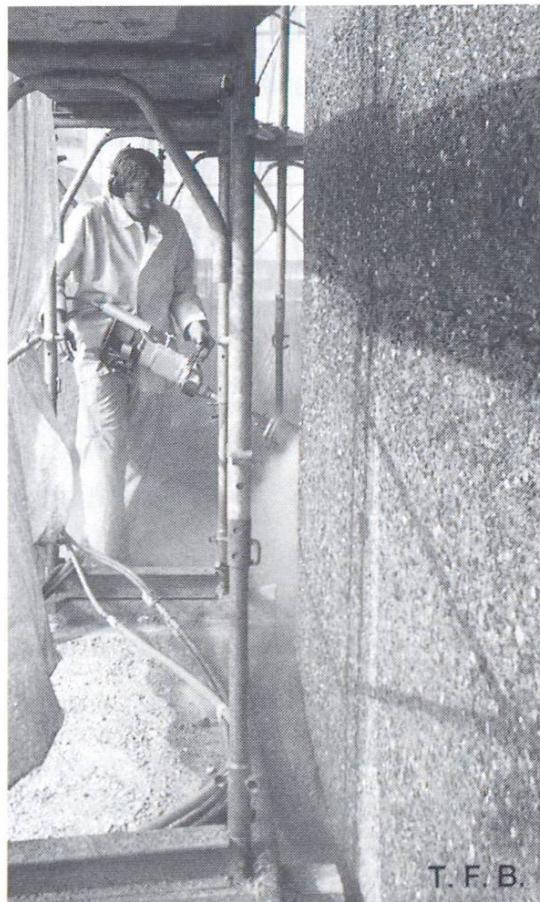
Fig. 4 Enlèvement du béton endommagé au moyen d'eau à haute pression.

Repiquage du vieux béton: Le béton a été enlevé au jet d'eau sous haute pression sur une épaisseur de 5 mm seulement, alors qu'on avait prévu de le faire sur 30 mm. Les essais avaient montré qu'il était impossible de repiquer, même mécaniquement, une telle épaisseur de béton sain d'une façade, à partir d'un échaffaudage et sans appui. De plus, le béton n'a que 12 cm d'épaisseur en certains endroits; ainsi, pour des raisons de sécurité, on a dû renoncer au repiquage mécanique général, de crainte que cela ne nuise à l'intégrité du béton existant.

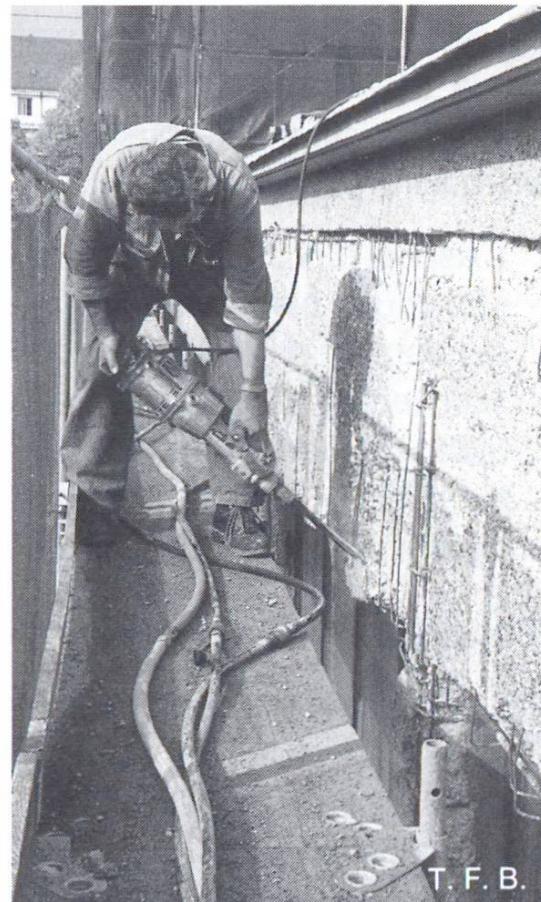
Fig. 5 Repiquage du béton.

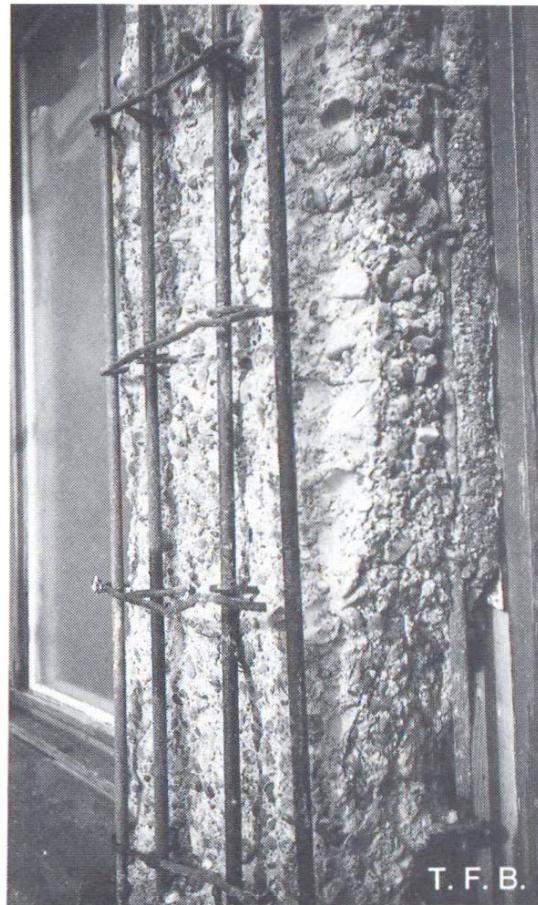
Fig. 6 Pilier prêt à être coffré.

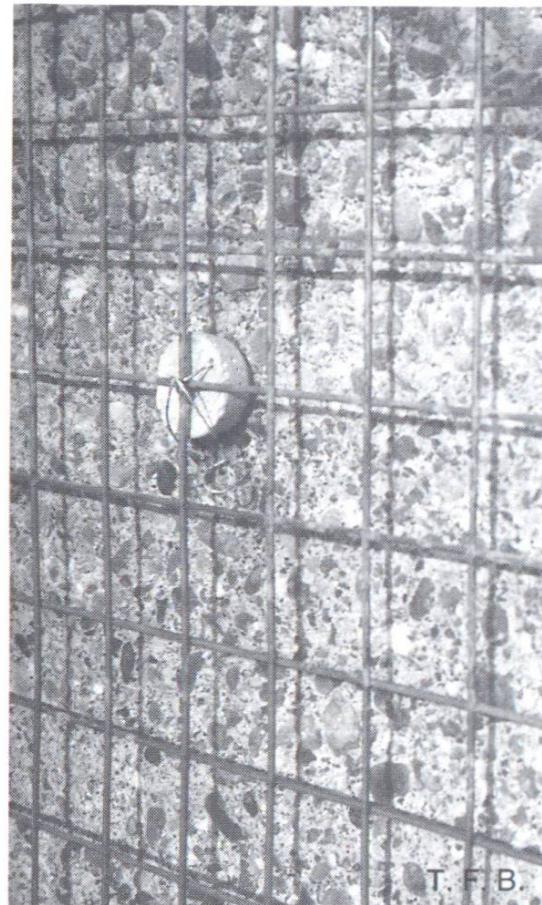
Fig. 7 Treillis d'armature du béton de plaque.

Les treillis d'armature ont des fils de 3 mm et des mailles de 50 × 50 mm.

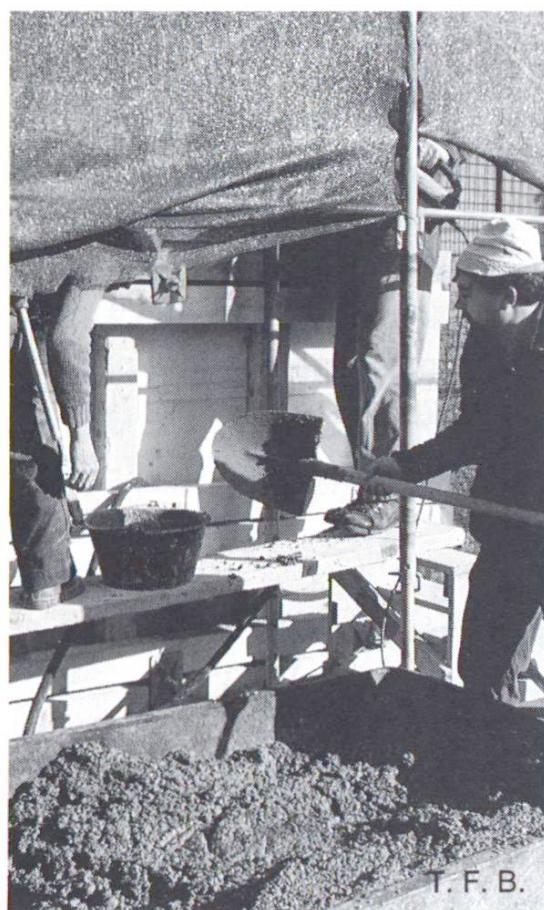
Fig. 8 Béton transvasé de la caisse à mortier au bidon puis au coffrage.

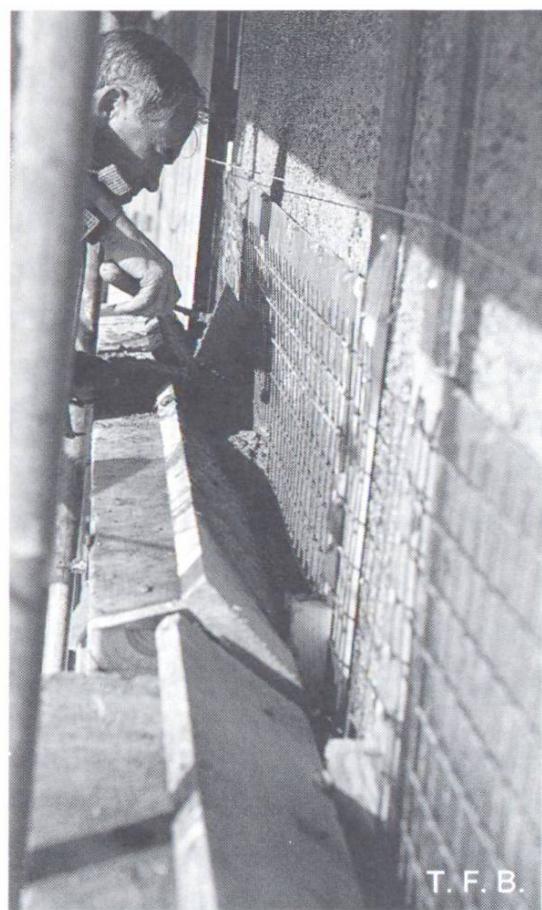
Fig. 9 Mise en place du béton et vibration à l'aiguille.
