**Artikel:** Die archäologischen und baugeschichtlichen Untersuchungen in der evangelischen Pfarrkirche Samedan

**Autor:** Planta, Armon

## Die archäologischen und baugeschichtlichen Untersuchungen in der evangelischen Pfarrkirche Samedan

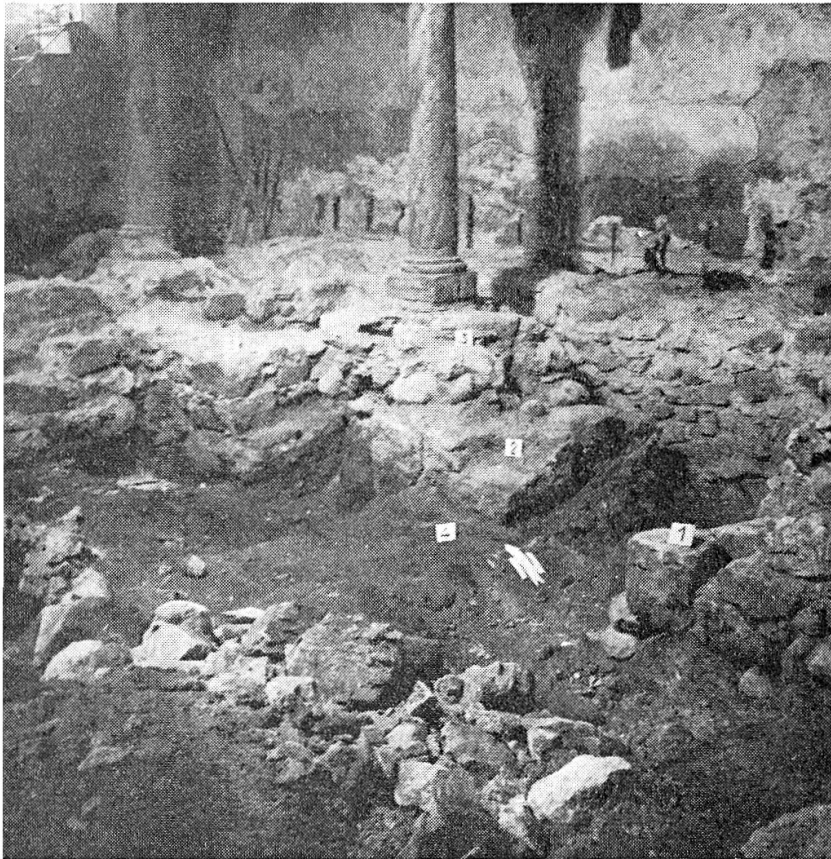
Bild 1:

Blick gegen Nordosten.

1 = vorne rechts unten liegt die Südostecke des Schiffs der Kirche I. Hier lag eine dicke Brandschicht. In der Ecke selbst muss sogar gefeuert worden sein, da sich dort viele Lavezfragmente befanden. 1 zeigt den Apsisansatz.

2 = Altar der Kirche I, 100 × 90 cm.

3 = Apsisansatz auf der Nordseite.

4 = verfaulter Holzboden der Kirche I, in Schiff und Apsis gleich hoch.

5 = Fundament einer Emporensäule der Kirche IV.

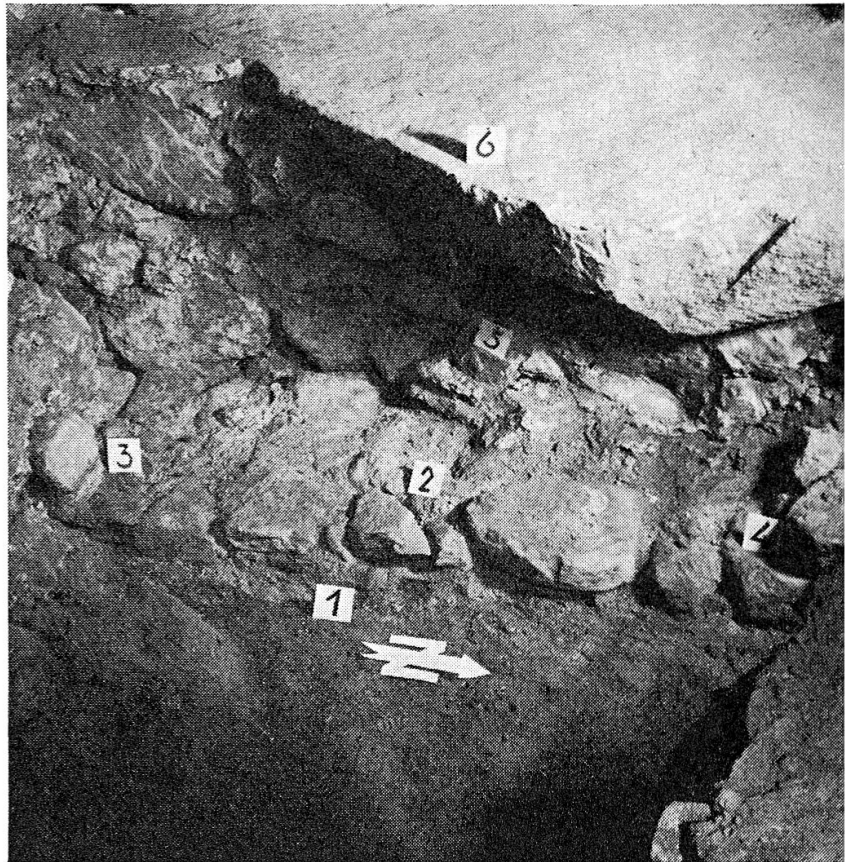
Bild 2:

Blick gegen Westen zu den Kircheneingängen I und II.

1 = Erd und Steineinfüllung unter dem Boden der Kirche I.

2 = Türschwellerlager der Kirche I.

3 bis 4 = Türschwellerbreite.

5 = Fundament der grossen Türschwellerplatte der Kirche II.

6 = Türschwellerplatte der Kirche II.

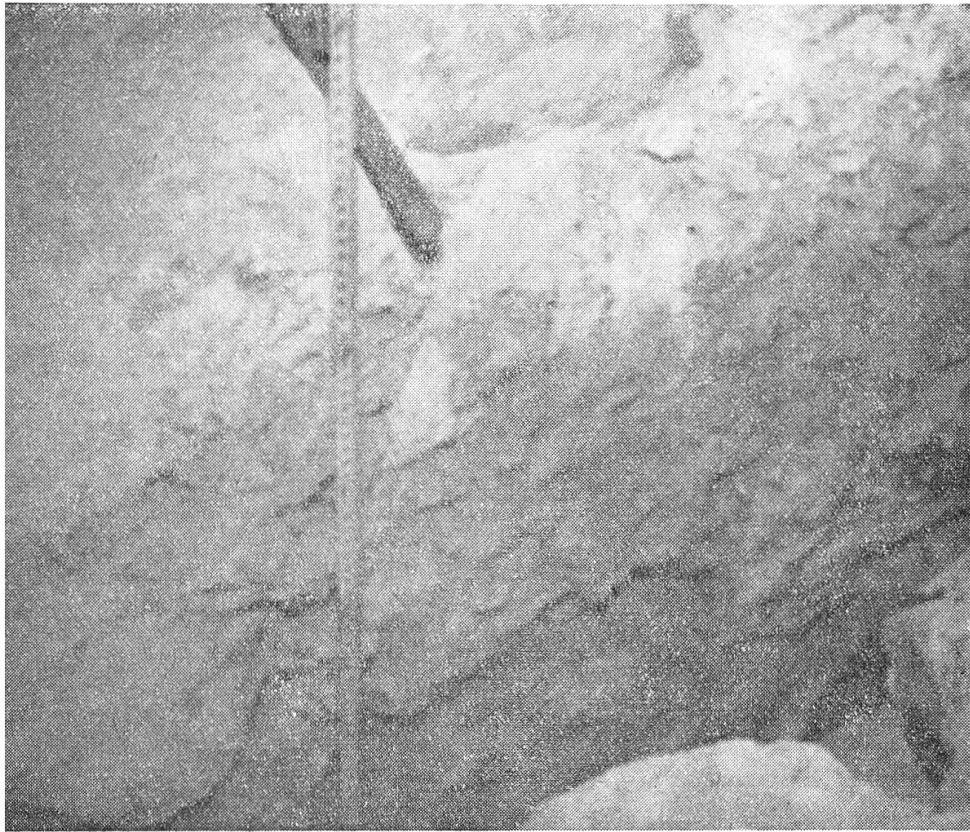
Bild 3:  
Blick gegen SW.  
Die Turmmauer im Vordergrund ist zerstört. Der Aussenputz der nördlichen Schiffsmauer I ist hinter dem senkrecht stehenden Meter gut sichtbar.

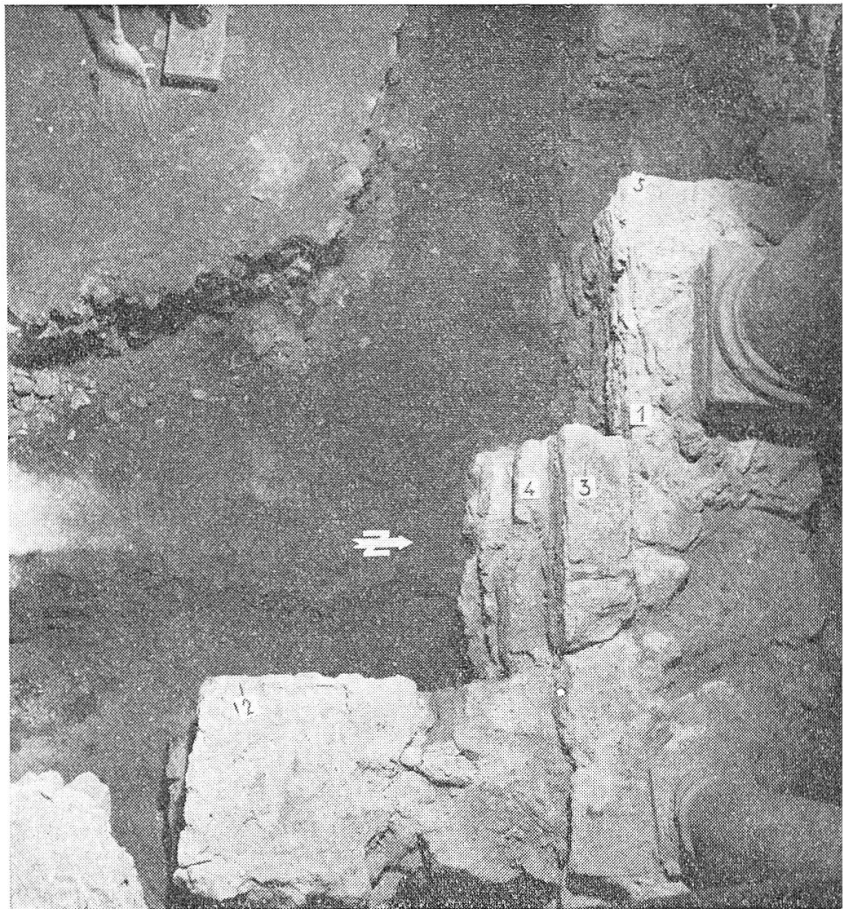
Bild 4:

Blick von der östlichen Empore auf die NO-Ecke der Kirche I.

1 = nördliche Schiffsmauer der Kirche I. – 2 = Ecke Schiff/Apsis der Kirche I. Der ovale Beginn der Apsis ist gut erkennbar. – 3 = später in die Kirche I eingesetztes Mauerstück als neuer Choransatz der Kirche II. – 4 = Vorfundament. – 5 = Ecke zur Turmtüre.

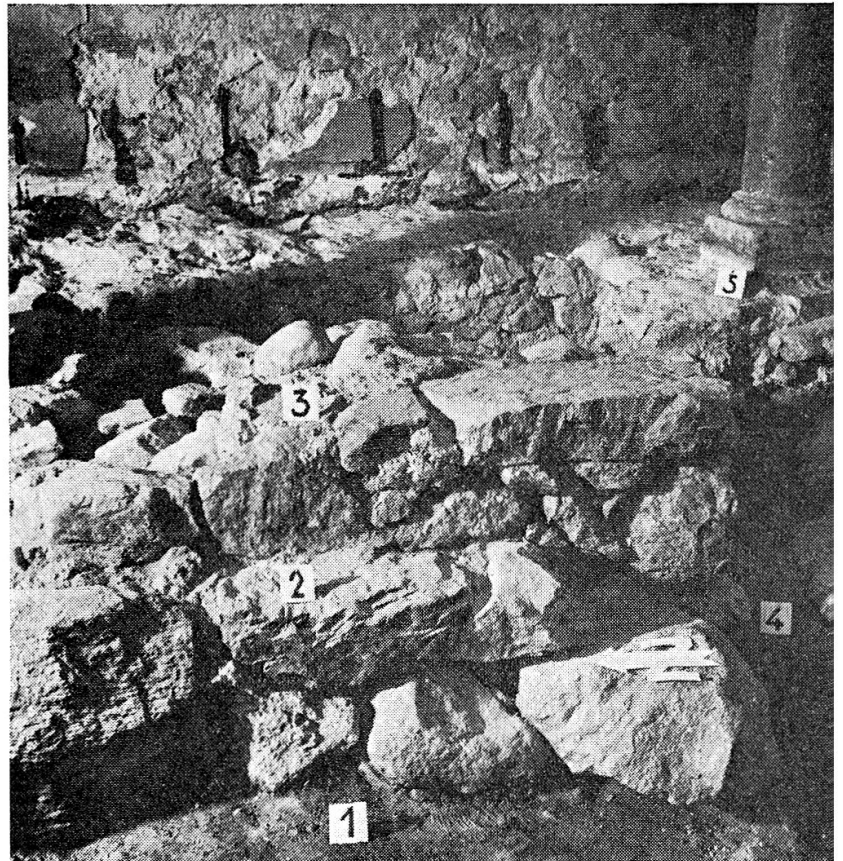
**Bild 5:**

Blick gegen das Altarfundament der Kirche II.

1 = Boden der Kirche I. – 2 = Vorfundament der Altarfundamentsteine auf dem Boden der Kirche I. – 3 = Altarfundament in Chorbodenhöhe der Kirche II. – 4 = südl. Ap-sisansatz I. – 5 = Fundament einer Emporensäule der Kirche IV.

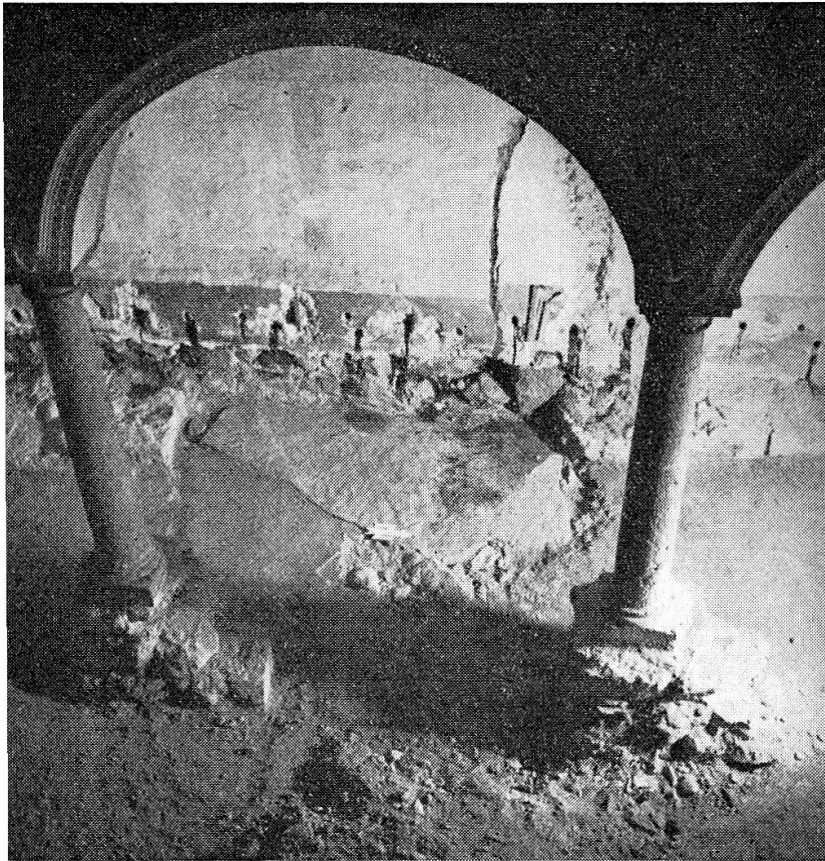
Bild 6:

Blick gegen Westen zum Eingang der Kirche II.

Beidseits der grossen Türschwelle ist das noch aufgehende Mauerwerk der Kirche II zu erkennen. Vor der Platte und den beidseitigen Mauern der Mörtelboden der Kirche II.

Die schwarzen Löcher und Flecken stammen von 1965 vorgenommenen Bitumeneinspritzungen.

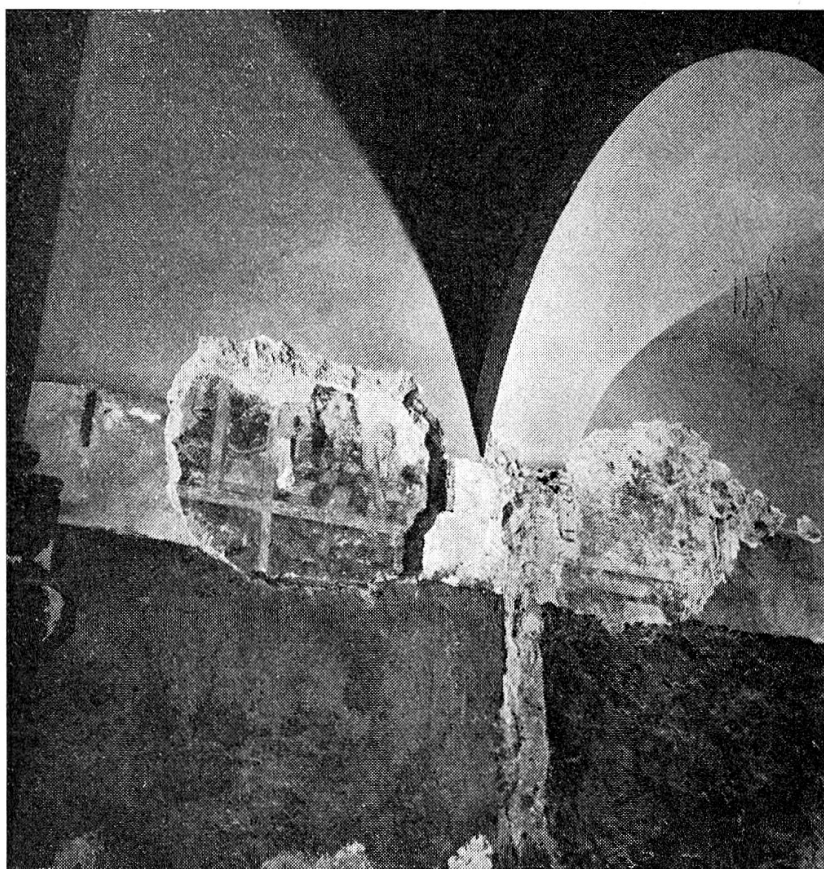
Bild 7:

Blick gegen die Südwand der jetzigen Kirche westlich der Kanzelnische. Die Feldteilung der Fresken ist sehr gut sichtbar. Unten, Zementverputz, der zur Zerstörung der Fresken führte. Nach oben setzten sich diese bis zur Höhe der einstigen Kirche fort, die sich 4,7 m über dem Mörtelboden, resp. 4,5 m über dem Boden der heutigen Kirche befindet.

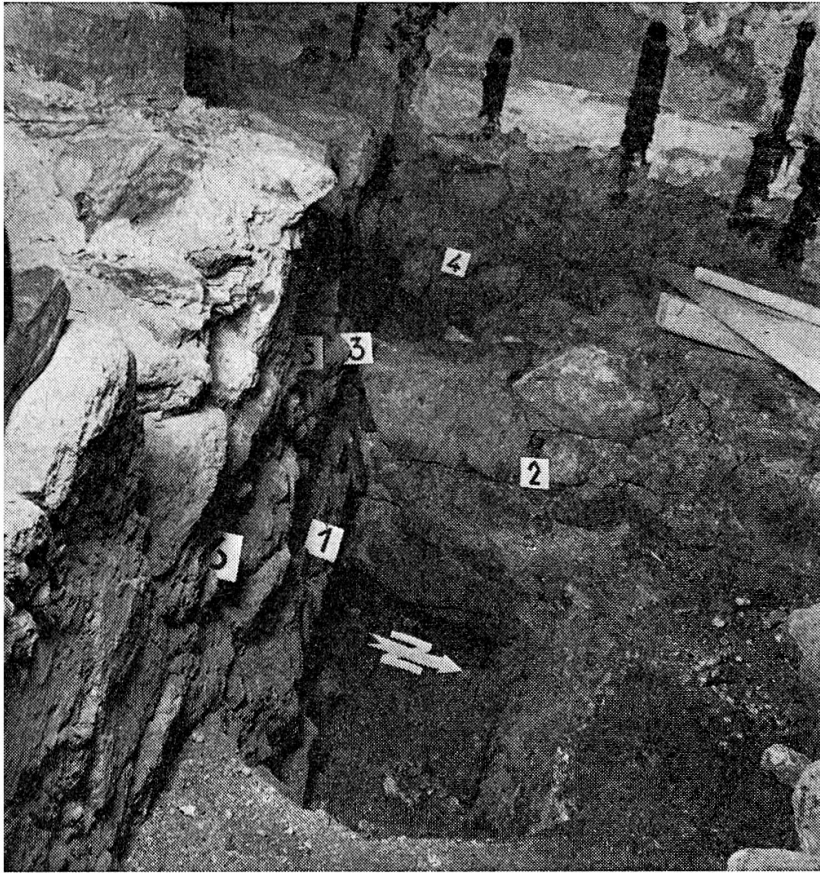
Bild 8:

Blick gegen die westliche Sakristei-  
mauer.

1 = Schiffsaussenmauer der Kirche  
II gegen die Sakristei. – 2 = westli-  
che Sakristei-mauer. – 3 = die hier  
geschnitten und nur schlecht mit der  
Mauer 1 verbunden wurde. – 4 =  
Westmauer der heutigen Kirche.  
Die Mauer 1 verläuft in diese hin-  
ein. Das ist gut sichtbar an der  
Mauerfuge zwischen den beiden Bi-  
tumeneinspritzlöchern. – 5 bis 6 =  
Türschwelle als Eingang zur Sakri-  
stei aus Kirche II. Diese Türe wurde  
nach der Reformation zugemauert.

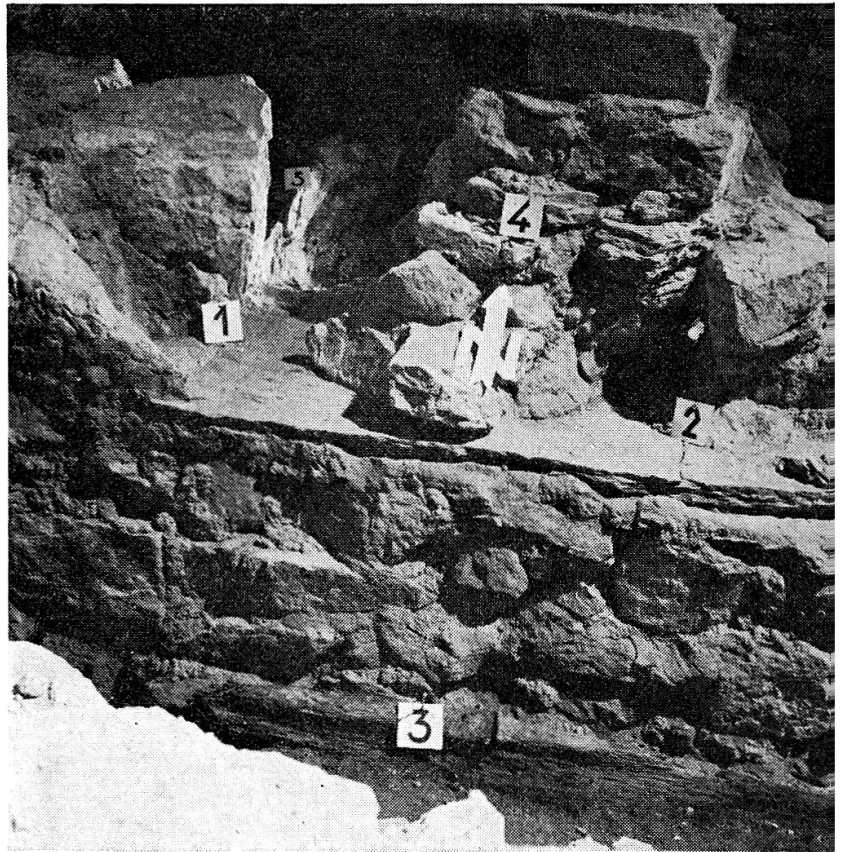
Bild 9:

Blick gegen N vom Mörtelboden der Kirche II gegen die Sakristeitüre.

1 bis 2 = Steinplatte als Schwelle der Sakristeitüre von Kirche II. – 3 = nördlicher Bodenbalken der Kirche I (hier am besten erh.). – 4 = Zumauerung der Sakristeitüre (z. T. entfernt) darauf: Fundament einer Emporensäule. – 5 = westliche Sakristeimauer. Vorne: Mörtelboden der Kirche II.

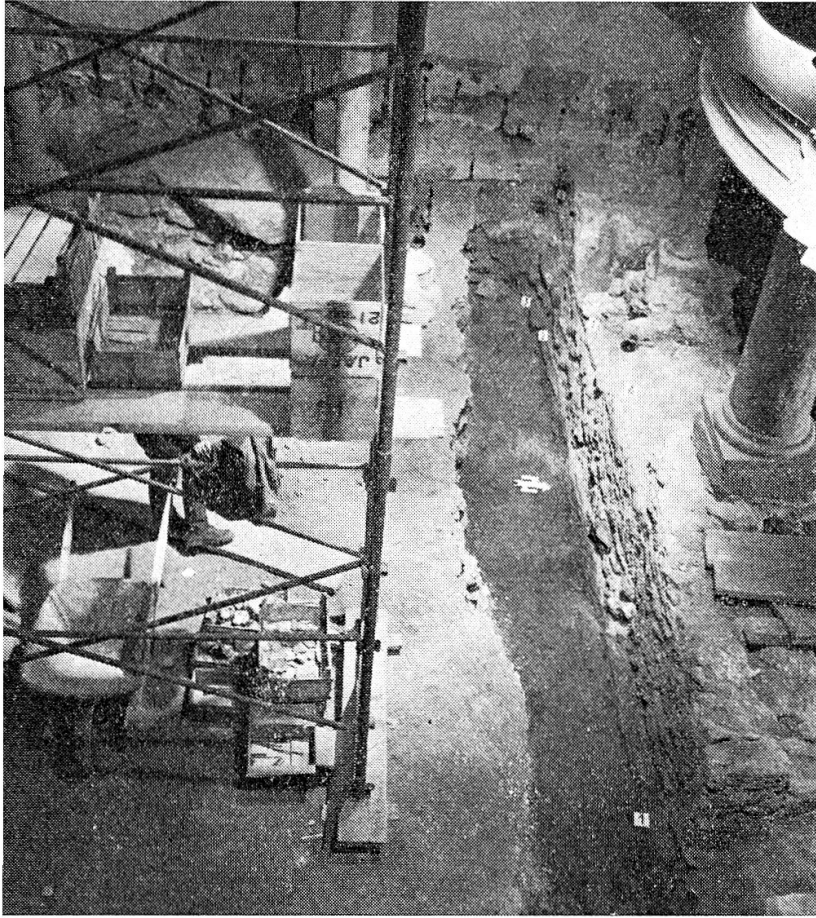
Bild 10:

Bild 10 zeigt den Unterschied im Mauerwerk zwischen dem noch erhaltenen Mauerstück der Kirche I und dem neugebauten nördlichen Schiffsmauerstück der Kirche II.

Während das noch zur Kirche I gehörende Mauerstück glatt ist und keine vorstehenden Steine zeigt (es war aufgehend), weist das neu-erstellte Mauerstück der Kirche II bis zur neuen Bodenhöhe viele vorstehende Steine auf.

Blick entlang der nördlichen Schiffsmauer der Kirche II.

Links unter dem Rohrgerüst der gut erhaltene Mörtelboden der Kirche II. Von vorne, rechts unten, dem Eingang zum Kirchturm (rechts neben 1) bis zu den auf der Mauer liegenden Brettern, d. h. bis zum westlichen Ende des Kirchturms ein aufgehendes Mauerstück der Kirche I. Von dort bis zur NW-Ecke der Kirche II das neuerstellte Mauerstück. 1 bis 2 = Bodenbalken der Kirche I. – 3 bis 4 = NW-Ecke der Kirche II. – 5 = Sakristeitüre. – 6 = neuerstellte Mauer der Kirche II.

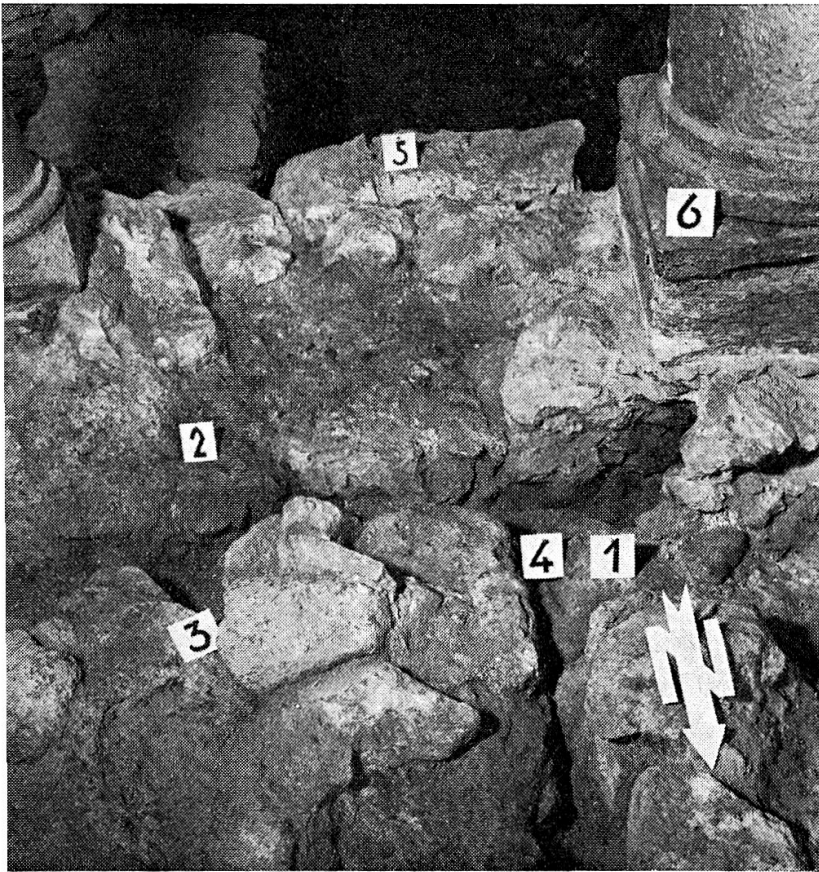
Bild 11:

Blick gegen Süden zwischen der nördlichsten Emporensäule der Ostempore und der östlichen grossen Tragsäule:

1 = SO-Kirchturmecke (ohne den in den Kirchturm einbezogenen nördlichen Schiffsmauerteil der Kirche I, welcher auf dem Bild mit 2 bezeichnet ist). – 2 = nördlicher Schiffsmauerteil der Kirche I an der NO-Ecke des Schiffes. – 3 = Fundament der Nordmauer am umgebauten Chor der Kirche II zur reformierten Kirche III. – 4 = Die Mauerfuge zeigt sehr gut, wie die Mauer 3 erst später an den Kirchturm angebaut wurde. – 5 = neuer Choransatz der Kirche II in der NO-Ecke der Kirche I (siehe Bild 4), 5 und 2 ergeben die Mauerdicke zu Kirche II. – 6 = grosse östliche Tragsäule der Kirche V.

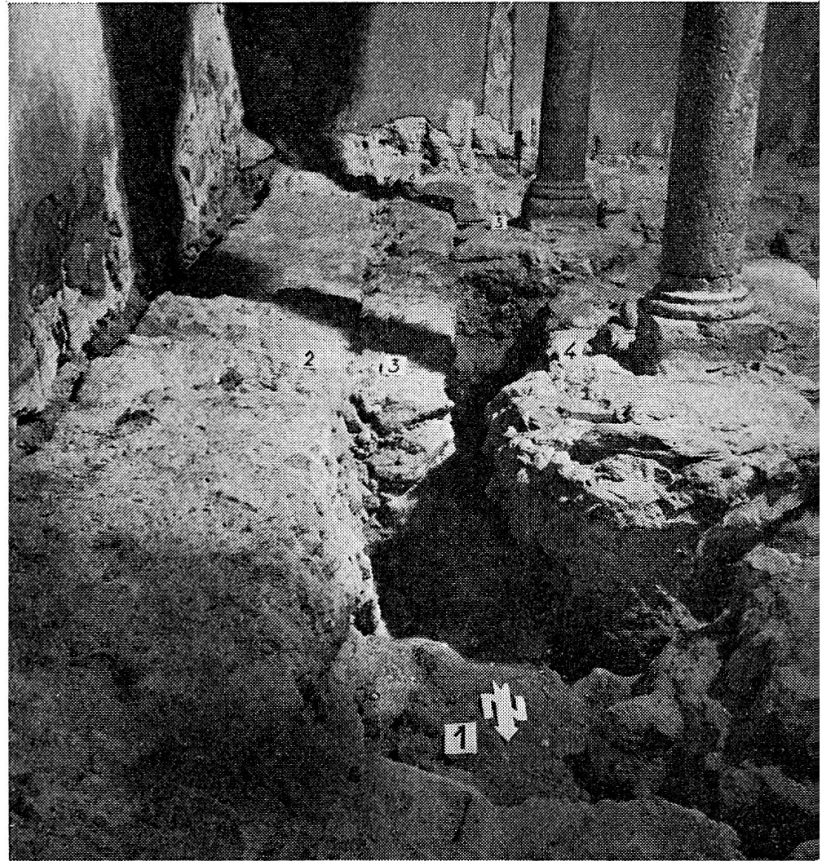
Bild 12:

1 = rechts davon Apsisbeginn der Kirche I. – 2 = Ostmauer der Kirche III. Sie verläuft beim hinteren Säulenschatten in die aufgehende Südmauer. – 3 = das als Treppen- und Kanzelfundament interpretierte Mauerstück. 1,8 m über 3 hätte sich die Kanzel befunden. – 4/5 = Fundamente der Emporensäulen. – 6 = südliches Seitenfundament des Chors II.

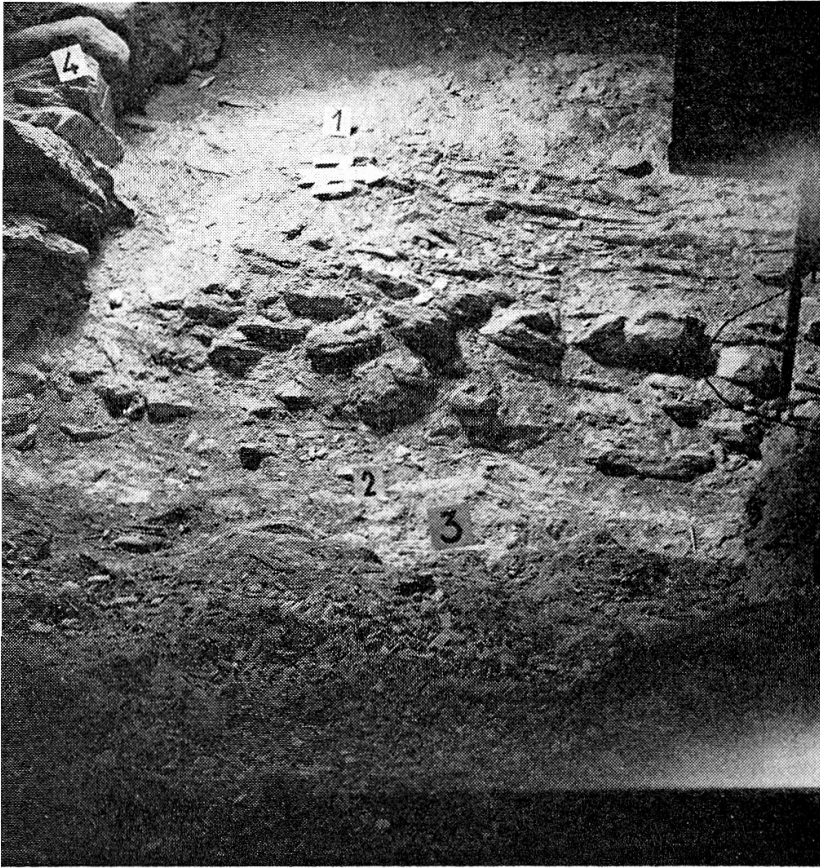
Bild 14:

Über den Gewölben unter dem Dach.

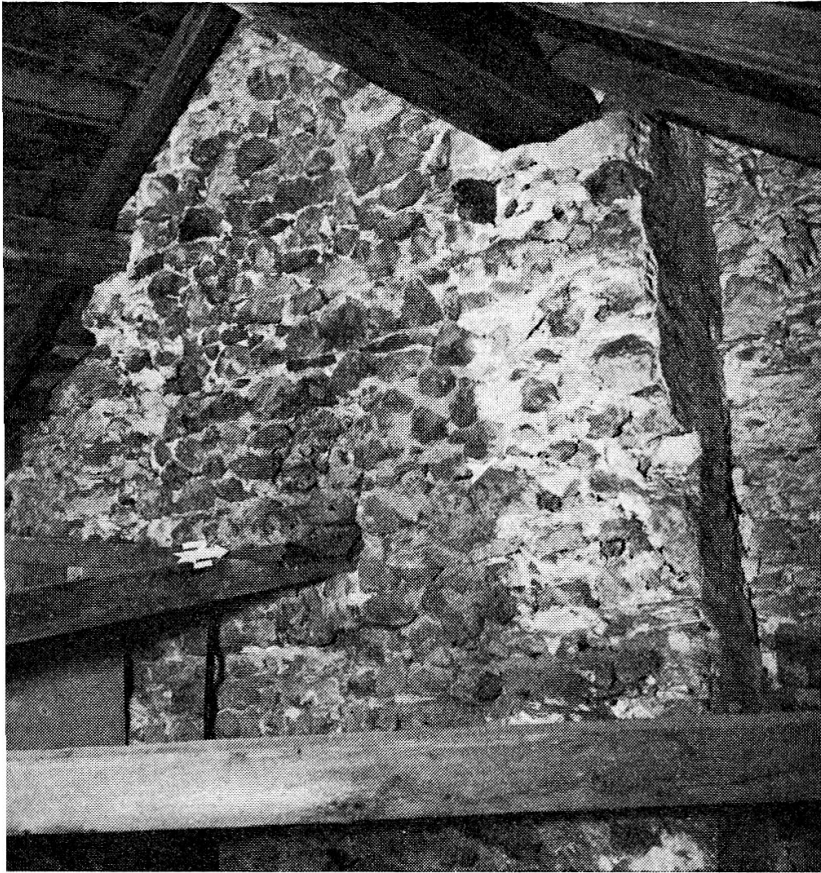
Bild 16:

Über den Gewölben unter dem Dach, Blick gegen NW.

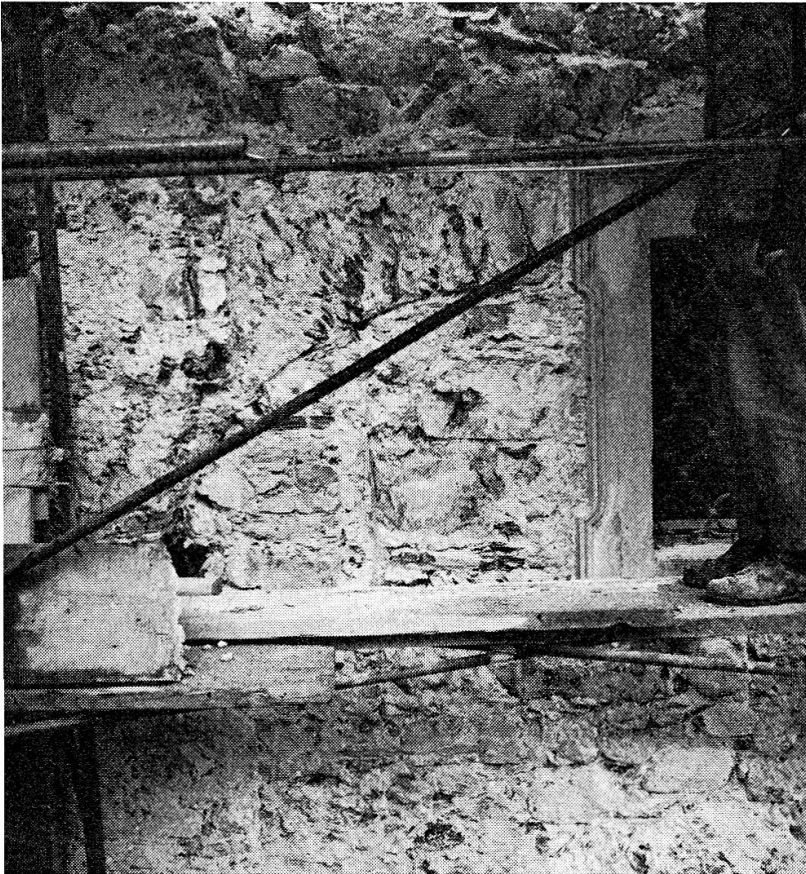
Bild 18:  
Lünette westlich des Eingangs, von aussen.

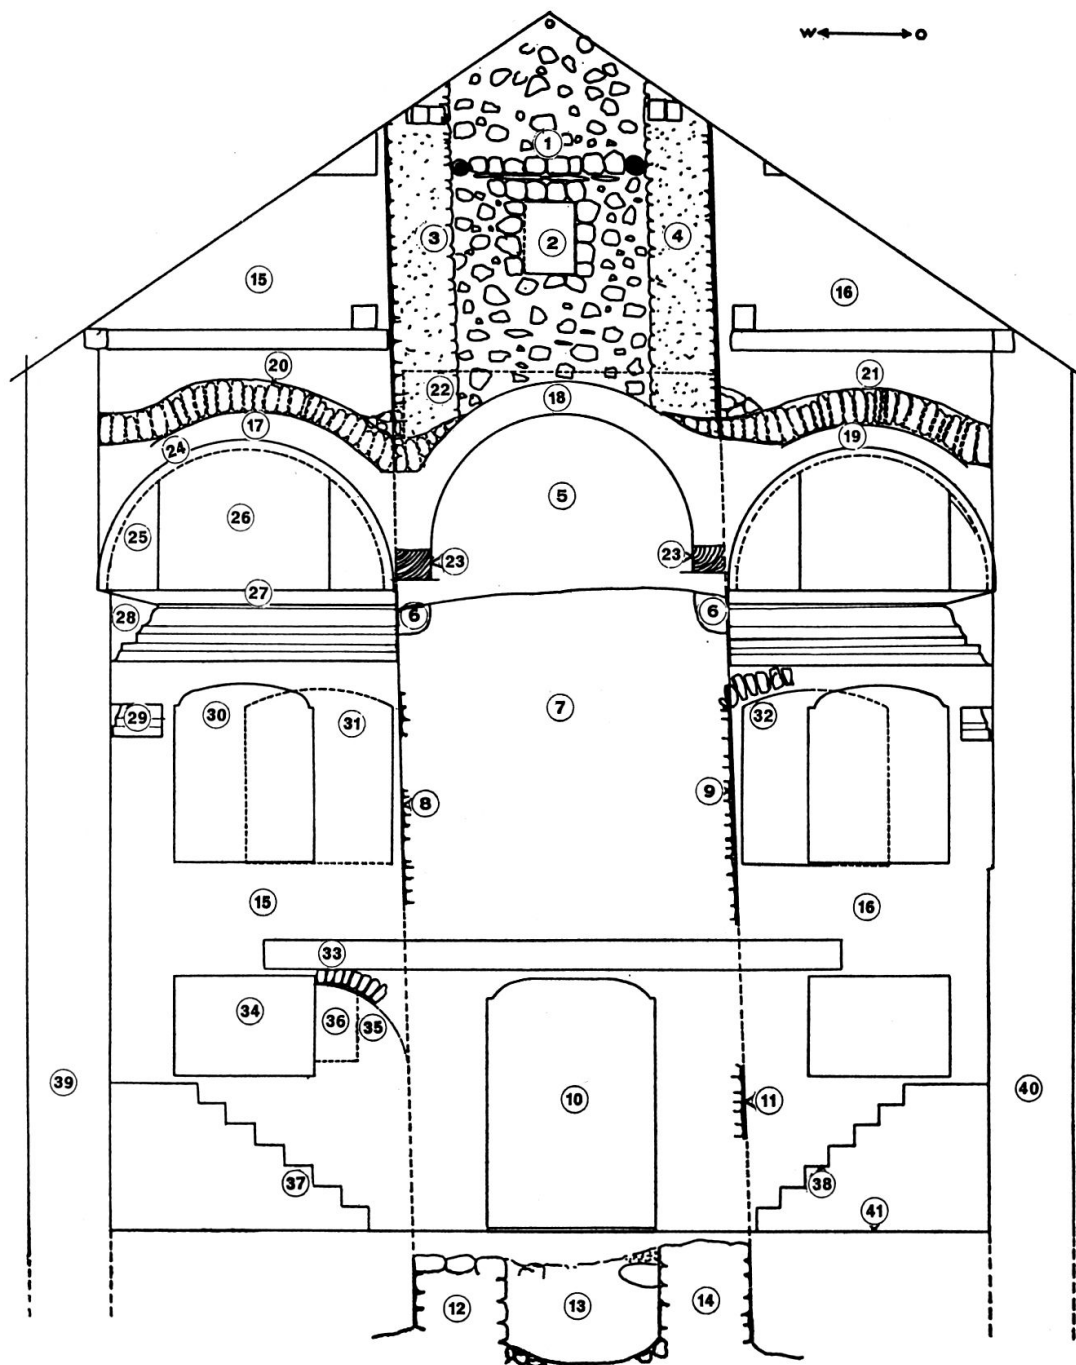
Aufriss der Nordfassade (Hauptfassade der Kirche IV/V)

des einstigen Turmes als Träger der beiden Balken 23. – 7 = auf Kirchenmauerdicke abge- spitzte Turminnenmauer. – 8 = westliche Mauerfuge zwischen Turm und Kirchenmauer. – 9 = östliche Mauerfuge zwischen Turm und Kirchenmauer (Bild 19). – 10 = Türe der Kirchen IV/V (bei IV noch durch den Turm). – 11 = 40 cm im Mauerinnern erfasste Nord- ostkante des Turmes (Bild 20). – 12 = Fundament seiner Westmauer. – 13 = Fundamentin- nenseite der Nordmauer, 60 cm im Kircheninnern (siehe Grundriss Kirche IV). – 14 = Fundament der Ostmauer.

Auf diesem Aufriss ist die Neigung des Turms gut sichtbar. Da er auch gegen Norden schief war, musste aussen vor der Turmnordmauer eine senkrechte Mauer aufgezogen wer- den.

15 = westlich an den Turm anschliessende Kirchenmauer. – 16 = östlich an den Turm anschliessende Kirchenmauer (Bild 16). – 17 = westliches Tonnengewölbe, in Kirche IV gegen den Turm abgestützt. – 18 = mittleres Tonnengewölbe, nach Abbruch des Turmes in Kirche IV eingebaut (beide Bild 14). – 19 = östliches Tonnengewölbe, in Kirche IV ge- gen den Turm abgestützt. – 20 = Stützbogen zum grossen Schirmgewölbe. Er befindet sich 2,5 m vor 15, also über dem südlichen Ende von 17 (Bild 14). – 21 = wie 20 aber auf der Ostseite. – 22 = gestrichelte Linie: Stützmäuerchen des grossen Schirmgewölbes, 3 m vor der Turmnordmauer, also über dem südlichen Ende von 18, in Kirche IV an die Turm- südseite angebaut (Bild 15). – 23 = Holzbalken (Querschnitt) als Träger der drei Tonnen- gewölbe in Kirche V. – 24 = Stirnseite des Tonnengewölbes 17. – 25 = innerhalb der ge- strichelten Linie: Lünettenfenster der Kirche IV. – 26 = heutiges Fenster. – 27 = Deck- fläche des grossen Gesimses 28 (für 24 bis 27 Bild 17). – 28 = Querschnitt des grossen Ge- sims (Bild 13). – 29 = kleines Gesims; zu den beiden nach aussen versetzten Fenstern (Westseite 30) nicht mehr ergänzt. – 30 = In Kirche V gegen Westen versetztes Fenster, da 31 z. T. hinter der Orgelverkleidung nichts mehr nützte. Auf der Ostseite dasselbe. – 31 = Stichbogenfenster der Kirche IV, Westseite. – 32 = Stichbogenfenster der Kirche IV, Ostseite (Bild 19). – 33 = Nach der Entfernung des Turmes gebaute Empore auf der Nord- seite. Später Orgelempore. – 34 = Fenster im «Bodengeschoss», Ostseite genau gleich. – 35 = westlich des Eingangs an der Aussenseite festgestelltes Lünettenfenster. – 36 = Dieses wurde später zu einem Stichbogenfenster verkleinert (beide Bild 18). – 37 = westlicher Aufgang zur Empore. – 38 = östlicher Aufgang zur Empore. – 39 = Westmauer der Kirchen IV/V. – 40 = Ostmauer der Kirchen IV/V. – 41 = Kirchenboden vor der Renovation 1965.

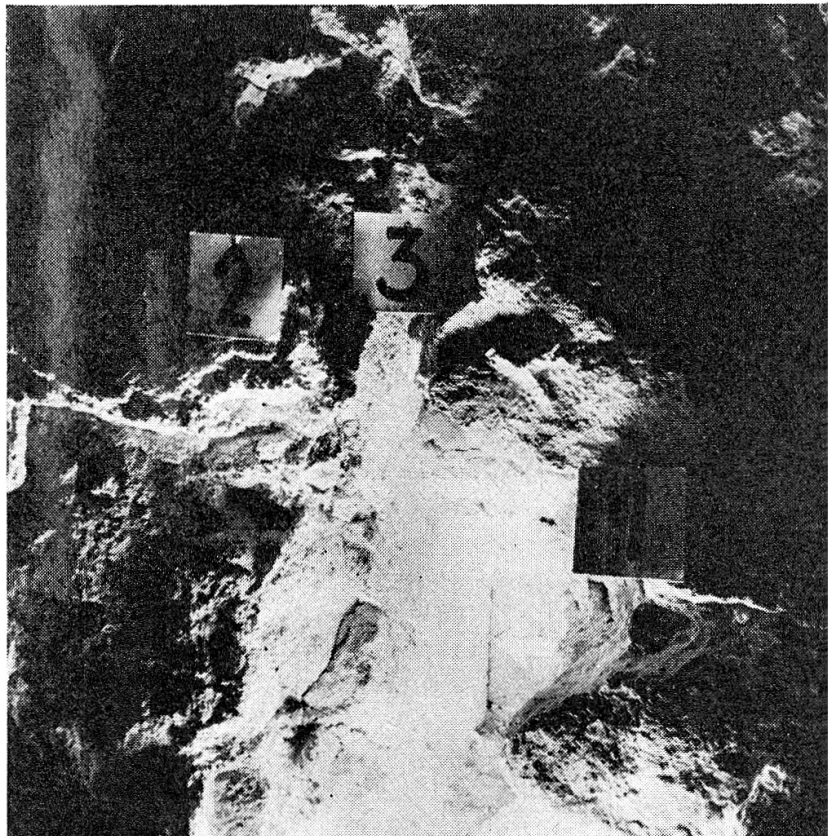
Die nordöstliche Kirchturmecke in der Nordmauer oder Hauptfassade. 1 = die von Osten her an den Turm anschliessende Mauer. – 2 = die nach Abbruch des Turmes, auf Kirchenmauerdicke abgespitzte Turmnordmauer. – 3 = Mauerfuge zwischen 1 und 2.

Der weisse Pfeil zeigt gegen die Turmnordostkante, 40 cm im Mauerinnern.

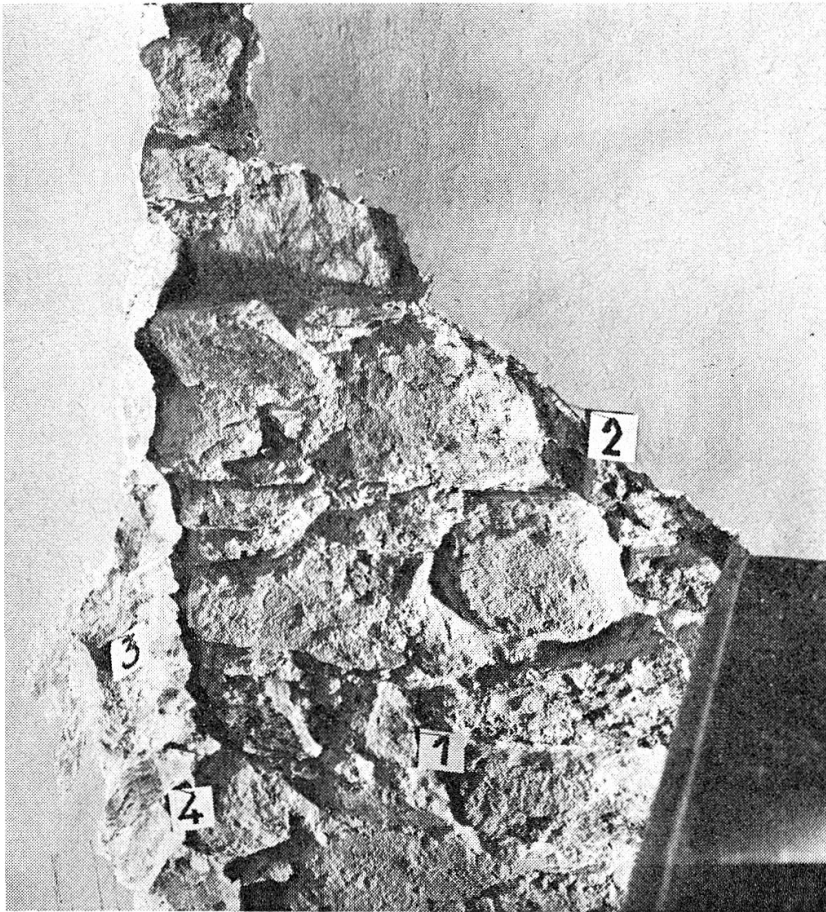
Bild 22:

Blick gegen Ostmauerteil im Emporenaufgang, der wahrscheinlich ein Überrest eines profanen Baus ist.
